SISTEMA:	<u>Tizagas, S. A. de C. V.</u>	FECHA DE LA REPARACIÓN:	REV. 0
LLENADO POR:	<u>Benjamin Rosales Fierro</u>	<u>03/05/2012</u>	RO-013

Ubicación: Km 0+700 del gasoducto de acero de 6", en carretera Mexico-Pachuca km 53+000

Justificación (origen de la falla):
Reemplazo de tramo de tubería por perforación

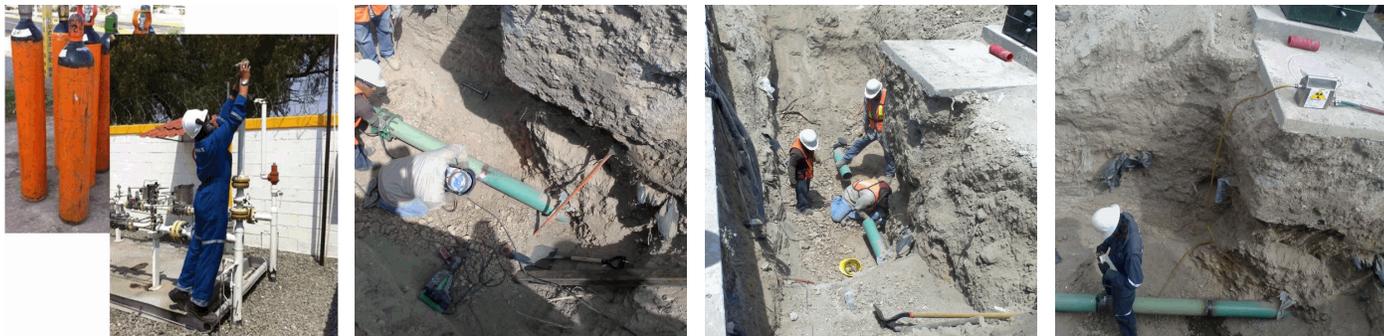
Evidencias fotográficas de reparación:

Descripción general:
Se reemplaza tramo de 1.1 mts de longitud de tubería de acero al carbón de 6" de diámetro nominal, debido al daño por perforación por una varilla de tierras de 5/8".

Observaciones:
 La reparación constó de las siguientes actividades:
 - Paro de Suministro y seccionamiento de gasoducto
 - Purga e inertización de tramo de gasoducto con nitrógeno
 - Reemplazo de tubo de 6" dañado
 - Soldaduras
 - Radiografías
 - Purgado de nitrógeno
 -Arranque de gasoducto
