REPORTE DE PATRULLAJE DEL GASODUCTO

SISTEMA: Gas Industrial de Tepejí, S. A. de C. V. PERIODO: Septiembre 2012 REV. 0
 LLENADO POR: Hugo Vicente Gonzalez Torres FRECUENCIA: MENSUAL RO-002

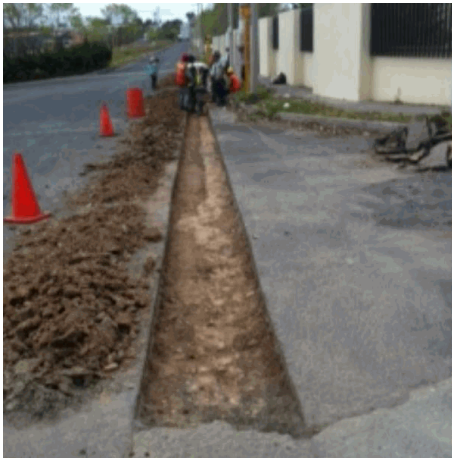
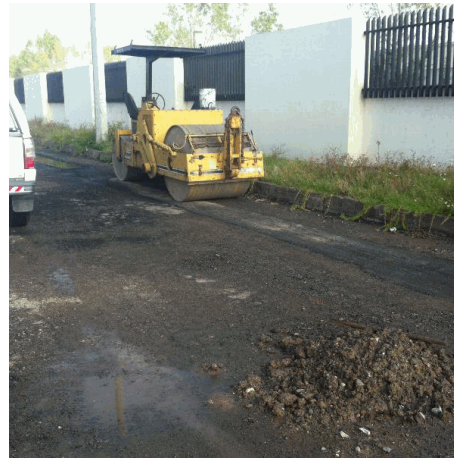
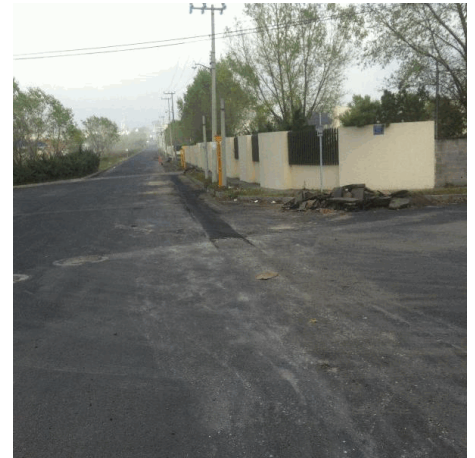
9.- Evidencias:

Se realizan trabajos de reparación de asfalto dañado a lo largo del ducto.
