REPORTE DE PATRULLAJE DEL GASODUCTO

SISTEMA:	<u>Gas Industrial de Tepejí, S. A. de C. V.</u>	PERIODO:	<u>Mayo 2013</u>	REV. 0
LLENADO POR:	<u>Hugo Vicente Gonzalez Torres</u>	FRECUENCIA:	<u>MENSUAL</u>	RO-002

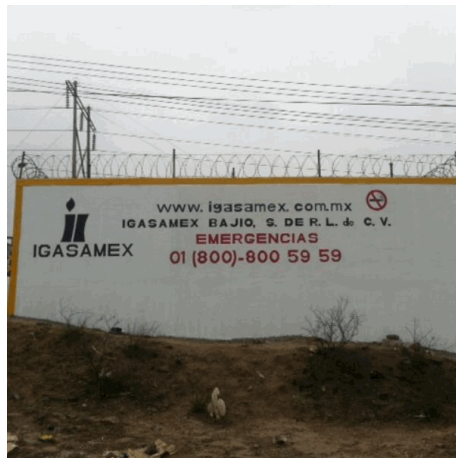
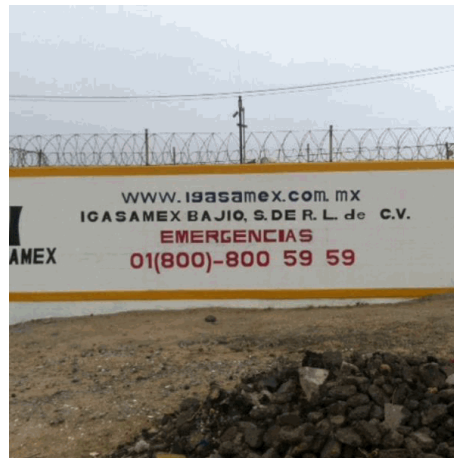
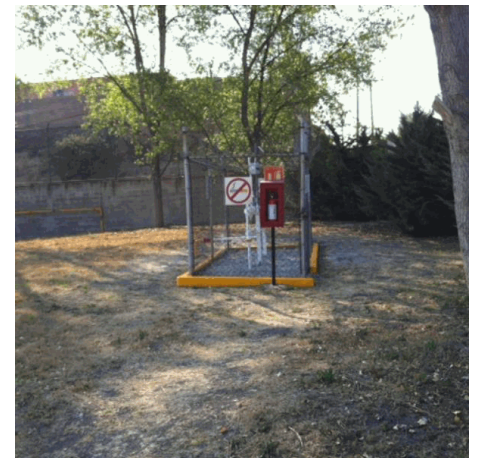
9.- Evidencias:

Se concluyo con los trabajos de pintura y rotulos de la caseta de interconexión, se limpio y deshierbaron las casetas de los clientes, el derecho de via limpio y sin anomalias.
