**REPORTE DE PATRULLAJE DEL GASODUCTO**

SISTEMA: Gas Industrial de Tepejí, S. A. de C. V. PERIODO: Junio 2013 REV. 0  
 LLENADO POR: Hugo Vicente Gonzalez Torres FRECUENCIA: MENSUAL RO-002

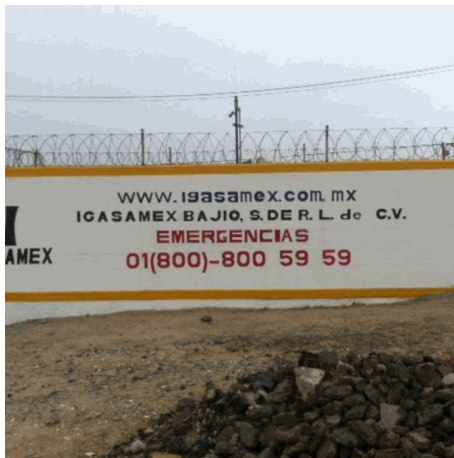
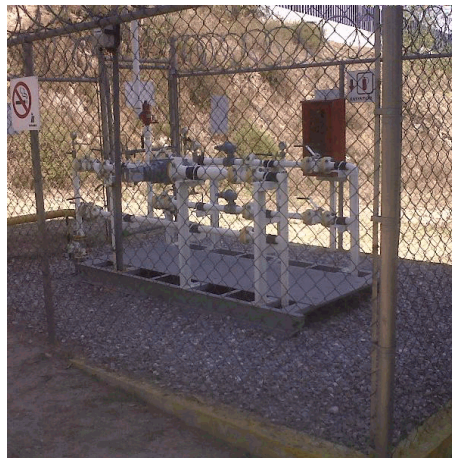
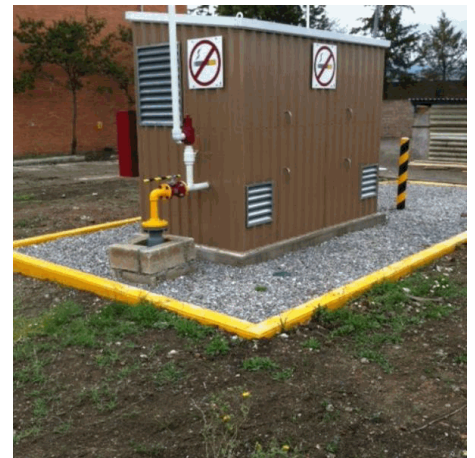
**9.- Evidencias:**

Se ha revisado constantemente el ducto a lo largo y ancho y no se presenta ninguna irregularidad; únicamente se le hace la observación al ingeniero Soto, contacto en Mecanor Tapsa, acerca del problema de acumulación de basura en el área de la caseta de medición. Se hace limpieza y deshierbe de todas las casetas de medición del sistema.
