REPORTE DE PATRULLAJE DEL GASODUCTO

SISTEMA:	<u>Gas Industrial de Tepejí, S. A. de C. V.</u>	PERIODO:	<u>Julio 2013</u>	REV. 0
LLENADO POR:	<u>Hugo Vicente Gonzalez Torres</u>	FRECUENCIA:	<u>MENSUAL</u>	RO-002

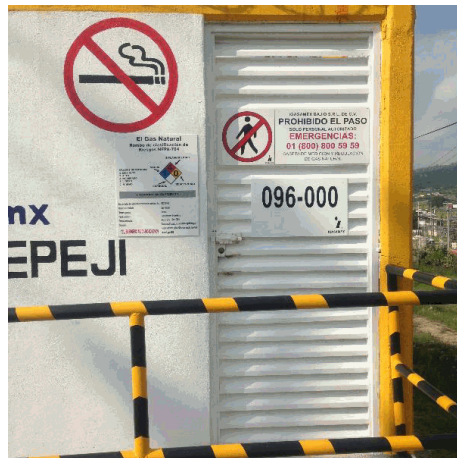
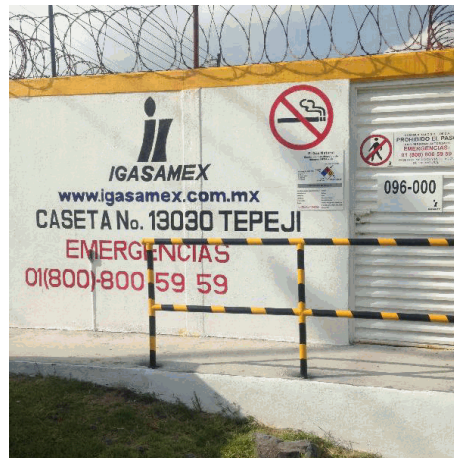
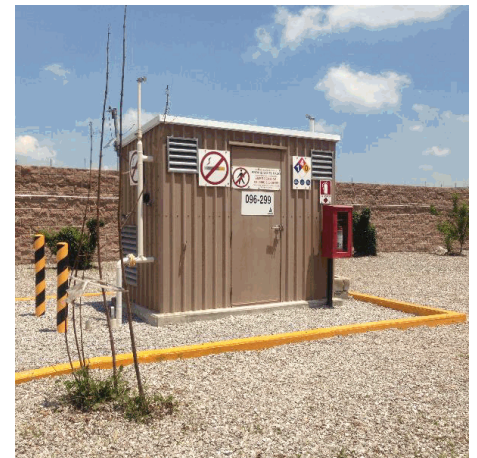
9.- Evidencias:

Se realizó calibración, colocación de letreros de identificación y limpieza y deshierbe.
