**REPORTE DE PATRULLAJE DEL GASODUCTO**

SISTEMA:	<u>Gas Industrial de Tepejí, S. A. de C. V.</u>	PERIODO:	<u>Agosto 2013</u>	REV. 0
LLENADO POR:	<u>Hugo Vicente Gonzalez Torres</u>	FRECUENCIA:	<u>MENSUAL</u>	RO-002

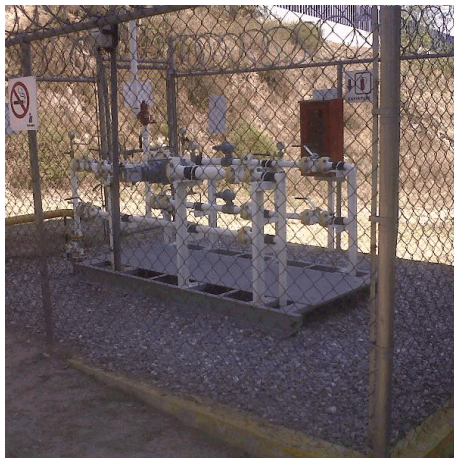
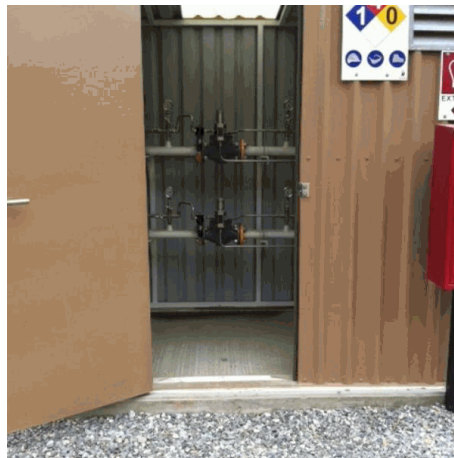
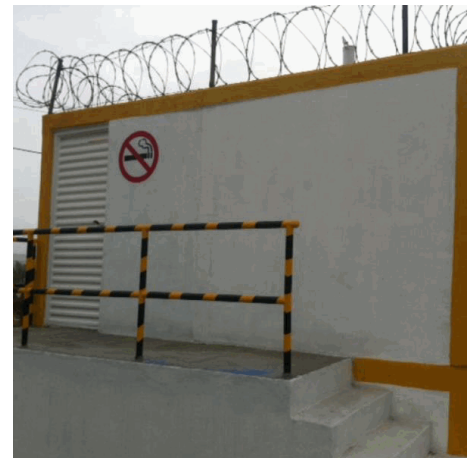
**9.- Evidencias:**

Realización de limpieza y deshierbe de casetas de interconexión y clientes.
