REPORTE DE PATRULLAJE DEL GASODUCTO

SISTEMA: Gas Industrial de Tepejí, S. A. de C. V. PERIODO: 23-Oct-2013 22-Nov-2013 REV. 0
LLENADO POR: Hugo Vicente Gonzalez Torres FRECUENCIA: MENSUAL RO-002

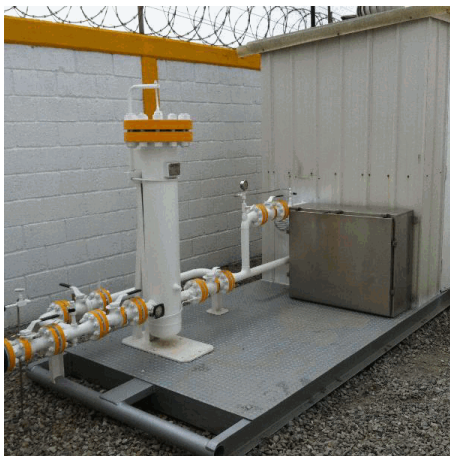
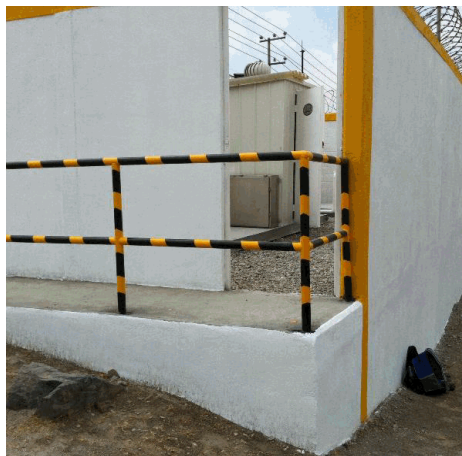
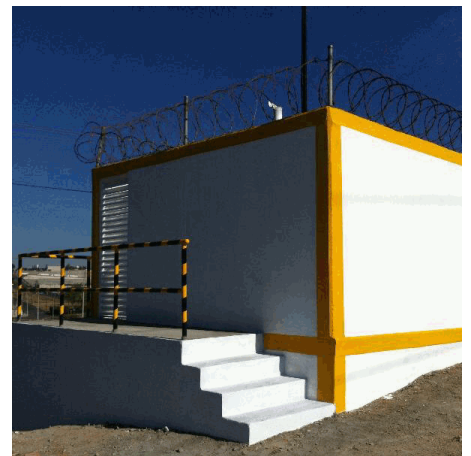
9.- Evidencias:

Se limpiaron las casetas y se deshierbo al rededor del citygate
