REPORTE DE PATRULLAJE DEL GASODUCTO

SISTEMA: Gas Industrial de Tepejí, S. A. de C. V. PERIODO: 23-Mar-2014 22-Apr-2014 REV. 0  
LLENADO POR: Hugo Vicente Gonzalez Torres FRECUENCIA: MENSUAL RO-002

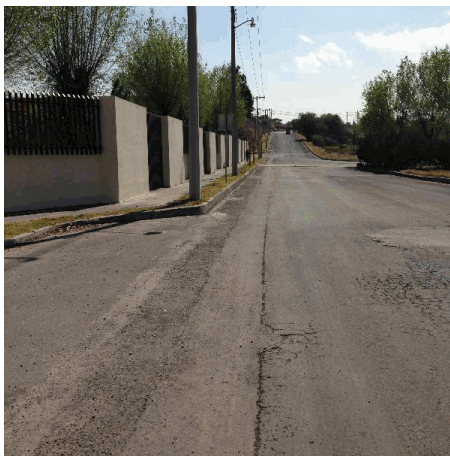
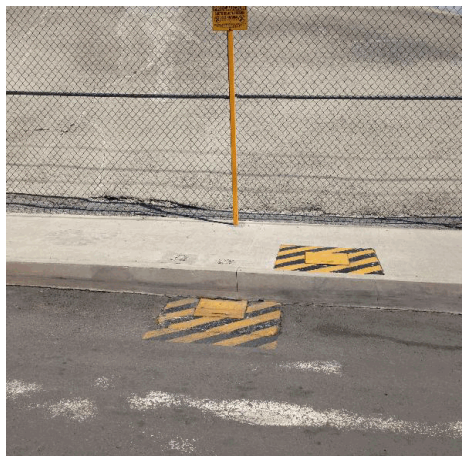
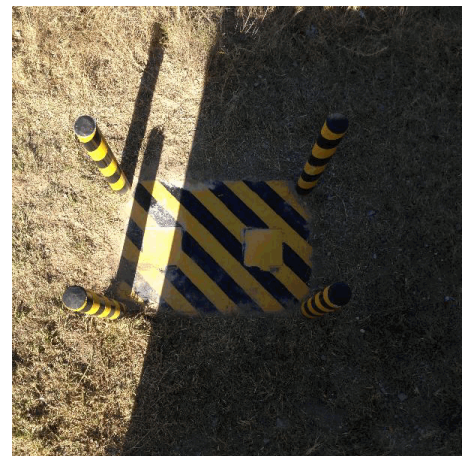
9.- Evidencias:

Botas limpias y en operación

Se limpio a lo largo del derecho de vía y limpieza de tapas de botas
