REPORTE DE PATRULLAJE DEL GASODUCTO

SISTEMA: Gas Industrial de Tepejí, S. A. de C. V. PERIODO: 23-Aug-2014 22-Sep-2014 **REV. 0**
 LLENADO POR: Hugo Vicente Gonzalez Torres FRECUENCIA: MENSUAL **RO-002**

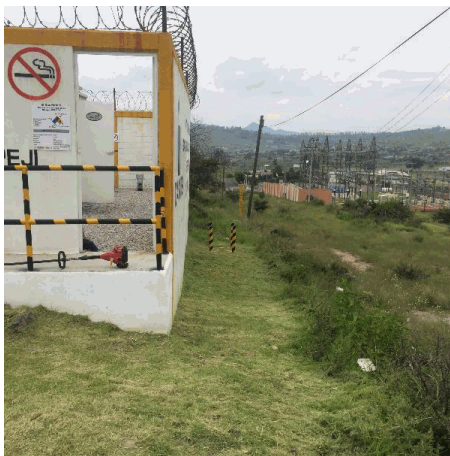
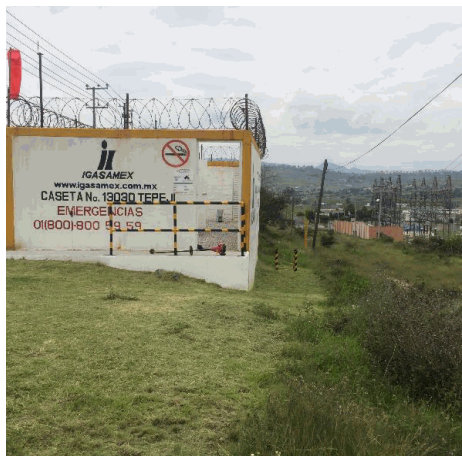
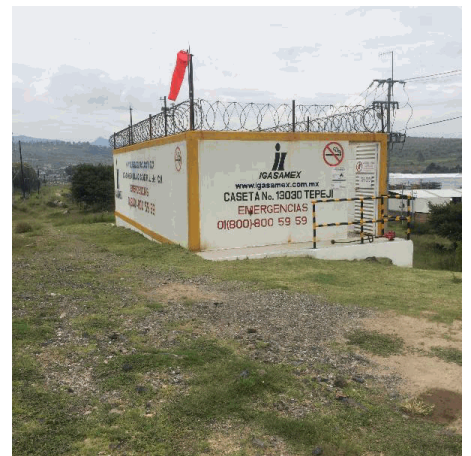
9.- Evidencias:

Se realiza deshierbe en las casetas de interconexión y clientes así como la limpieza del interior de las casetas.
