IGASAMEX

REPORTE DE PATRULLAJE DEL GASODUCTO

SISTEMA: Gas Industrial de Tepejí, S. A. de C. V. PERIODO: 23-Aug-2016 22-Sep-2016 REV. 0
LLENADO POR: Hugo Vicente Gonzalez Torres FRECUENCIA: MENSUAL RO-002

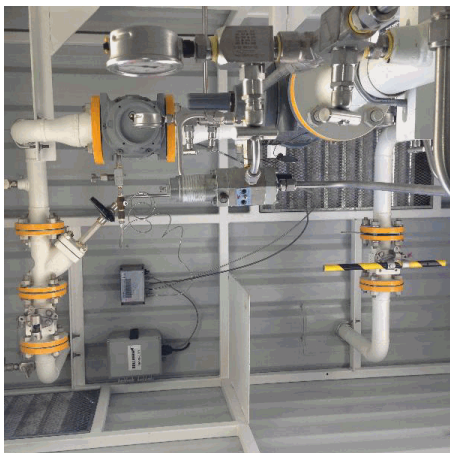
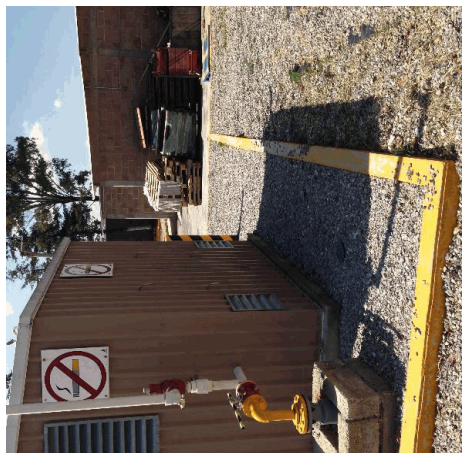
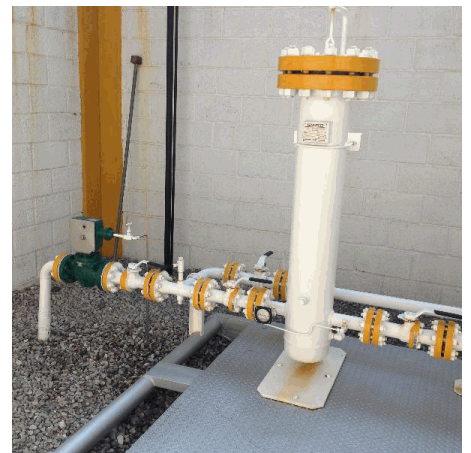
9.- Evidencias:

Se realizan recorridos a lo largo del ducto sin encontrar ningún desperfecto.
