REPORTE DE PATRULLAJE DEL GASODUCTO

SISTEMA:	<u>Agricola Zarattini, S. A. de C. V.</u>	PERIODO:	<u>Diciembre 2012</u>	REV. 0 RO-002
LLENADO POR:	<u>Emmanuel Sandoval Lopez</u>	FRECUENCIA:	<u>MENSUAL</u>

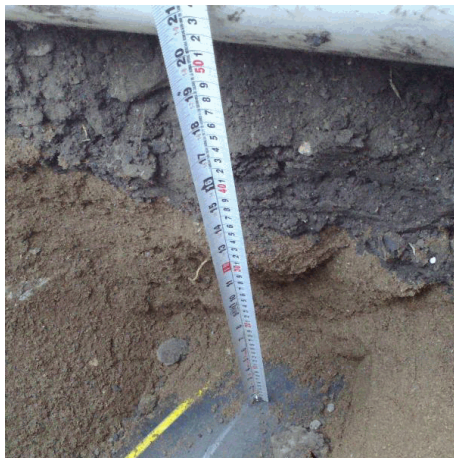
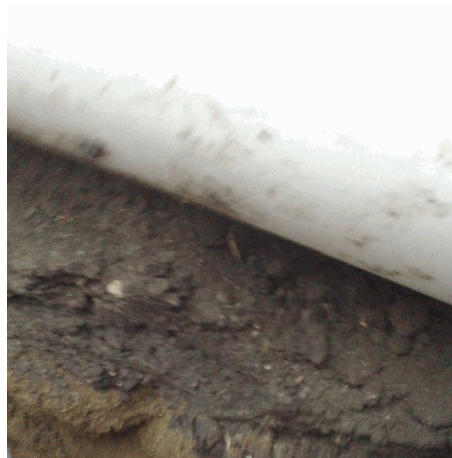
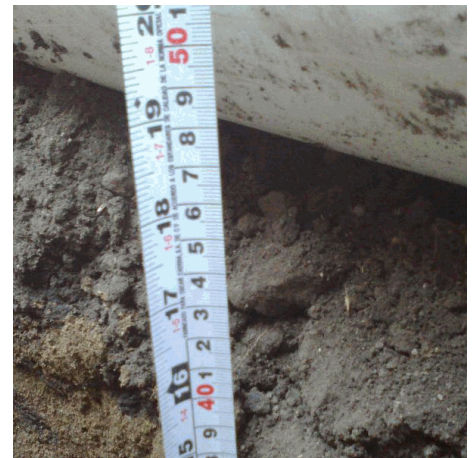
9.- Evidencias:

si realizacion de una zanja para tubo de agua

se realizo una excavacion cruzando el DDV para la instalacion de un tubo para servicio del cliente, se sorprendio al cliente realizando la excavacion sin aviso previo por escrito a igasamex, dado a la situacion se realizo un sondeo para ver la profundidad y ubicacion exacta del ducto con supervicion de personal de igasamex en sitio, el servicio instalado quedo a 50 centimetros de distancia al gasoducto
