IGASAMEX

**REPORTE DE MANTENIMIENTO A REGULADORES DE PRESIÓN**

SISTEMA:	<u>Consumidora Gaspiq, S. A. de C. V.</u>	PERIODO:	<u>Junio 2013</u>	REV. 0
LLENADO POR:	<u>Jose Carlos Perez Lara</u>	FRECUENCIA:	<u>ANUAL</u>	RO-010

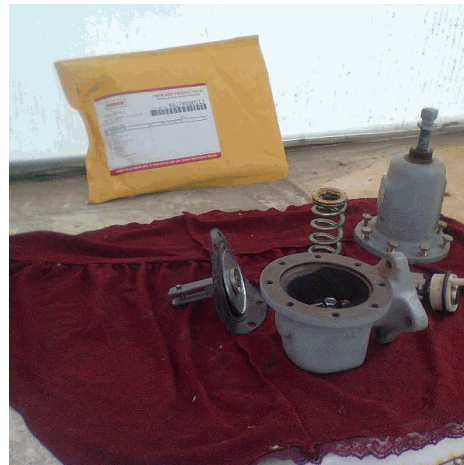
TAG: PCV-1-CM (Crown) Industrias Montacargas, S. de R.L. de C.V.  
 Modelo: 627  
 Condiciones del cuerpo:  
 Orificios Buen estado Resortes Correctos  
 Desgaste en partes metálicas Ninguno  
 Condiciones del piloto:  
 Desgaste en partes metálicas Correctos  
 Resortes Ninguno  
 Cambio de partes blandas del kit de refacciones: Si  
 Verificación de:  
 Fugas Sin fugas Sello Sella perfectamente  
 Punto de ajuste 30 psig  
 Simulaciones de flujo Alto Arranque Bueno  
 Observaciones: Linea Primaria Operando.

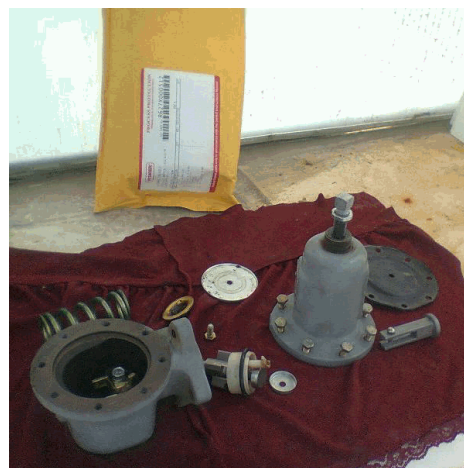
TAG: PCV-2-CM (Crown) Industrias Montacargas, S. de R.L. de C.V.  
 Modelo: 627  
 Condiciones del cuerpo:  
 Orificios Buen estado Resortes Correctos  
 Desgaste en partes metálicas Ninguno  
 Condiciones del piloto:  
 Desgaste en partes metálicas Correctos  
 Resortes Ninguno  
 Cambio de partes blandas del kit de refacciones: No  
 Verificación de:  
 Fugas Sin fugas Sello Sella perfectamente  
 Punto de ajuste 27 psig  
 Simulaciones de flujo Alto Arranque Bueno  
 Observaciones: Linea Secundaria En Bypass.

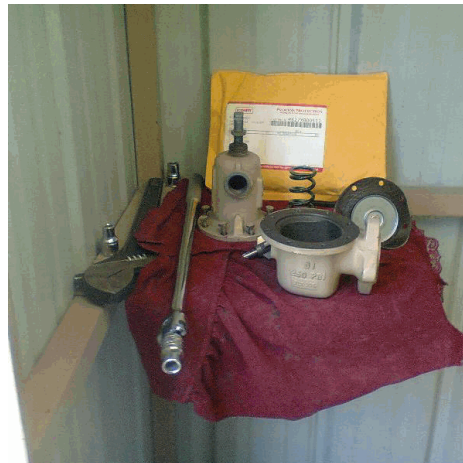
TAG: PCV-1-IP ( IPC ) Industrial Powder Coating de México, S.A. de C.V. ( IPC )  
 Modelo: 627  
 Condiciones del cuerpo:  
 Orificios Buen estado Resortes Correctos  
 Desgaste en partes metálicas Ninguno  
 Condiciones del piloto:  
 Desgaste en partes metálicas Correctos  
 Resortes Ninguno  
 Cambio de partes blandas del kit de refacciones: Si  
 Verificación de:  
 Fugas Sin fugas Sello Sella perfectamente  
 Punto de ajuste 25 psig  
 Simulaciones de flujo Alto Arranque Bueno  
 Observaciones: Linea Primaria Operando.

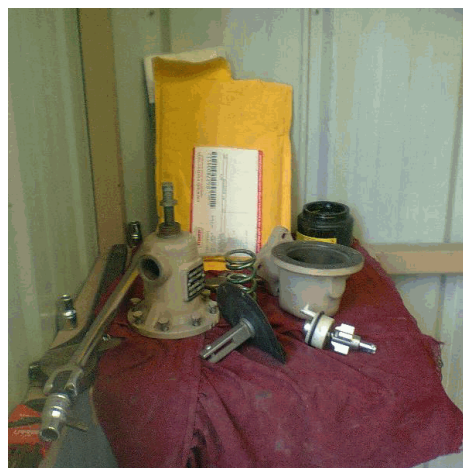
TAG: PCV-2-IP ( IPC ) Industrial Powder Coating de México, S.A. de C.V. ( IPC )  
 Modelo: 627  
 Condiciones del cuerpo:  
 Orificios Buen estado Resortes Correctos  
 Desgaste en partes metálicas Ninguno  
 Condiciones del piloto:  
 Desgaste en partes metálicas Correctos  
 Resortes Ninguno  
 Cambio de partes blandas del kit de refacciones: No  
 Verificación de:  
 Fugas Sin fugas Sello Sella perfectamente  
 Punto de ajuste 22 psig  
 Simulaciones de flujo Alto Arranque Bueno  
 Observaciones: Linea Secundaria En Bypass.

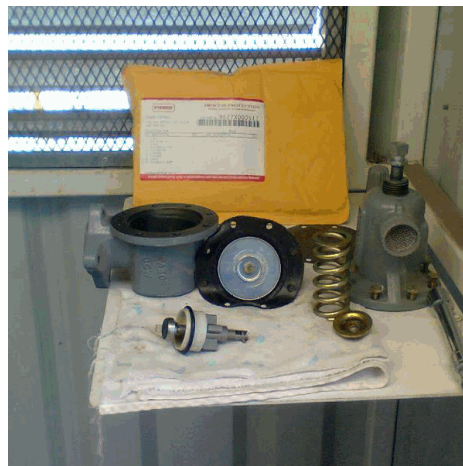
TAG: PCV-2-JL ( Jafra ) Lawai, S.A.  
 Modelo: 627  
 Condiciones del cuerpo:  
 Orificios Buen estado Resortes Correctos  
 Desgaste en partes metálicas Ninguno  
 Condiciones del piloto:  
 Desgaste en partes metálicas Correctos  
 Resortes Ninguno  
 Cambio de partes blandas del kit de refacciones: No  
 Verificación de:  
 Fugas Sin fugas Sello Sella perfectamente  
 Punto de ajuste 30 psig  
 Simulaciones de flujo Alto Arranque Bueno  
 Observaciones: Bypass De Regulación.

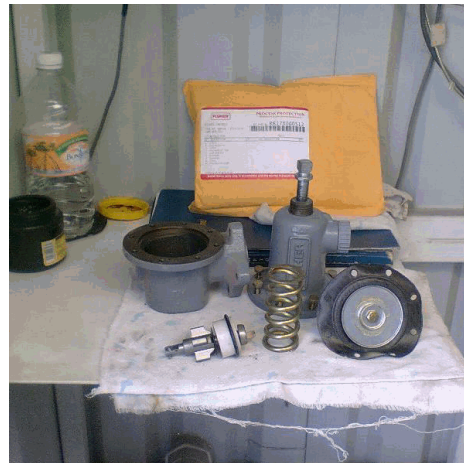
TAG: PCV-1-JL ( Jafrá ) Lawai, S.A.  
 Modelo: 627  
**Condiciones del cuerpo:**  
 Orificios Buen estado Resortes Correctos  
 Desgaste en partes metálicas Ninguno  
**Condiciones del piloto:**  
 Desgaste en partes metálicas Correctos  
 Resortes Ninguno  
**Cambio de partes blandas del kit de refacciones:** Si  
**Verificación de:**  
 Fugas Sin fugas Sello Sella perfectamente  
 Punto de ajuste 30 psig  
 Simulaciones de flujo Alto Arranque Bueno  
 Observaciones: Linea principal De Regulación.

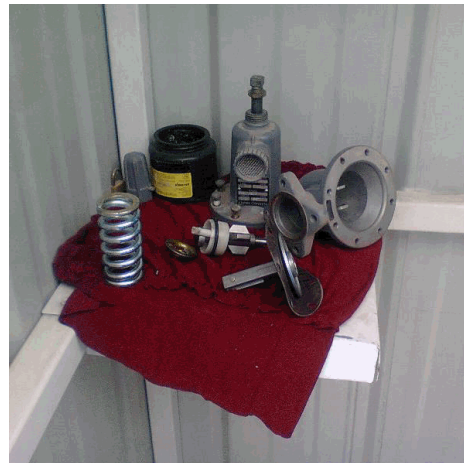
TAG: PCV-2-AC AERnova Componentes México, S.A. de C.V.  
 Modelo: 627  
**Condiciones del cuerpo:**  
 Orificios Buen estado Resortes Correctos  
 Desgaste en partes metálicas Ninguno  
**Condiciones del piloto:**  
 Desgaste en partes metálicas Correctos  
 Resortes Ninguno  
**Cambio de partes blandas del kit de refacciones:** No  
**Verificación de:**  
 Fugas Sin fugas Sello Sella perfectamente  
 Punto de ajuste 56 psig  
 Simulaciones de flujo Alto Arranque Bueno  
 Observaciones: Linea Secundaria En Bypass.

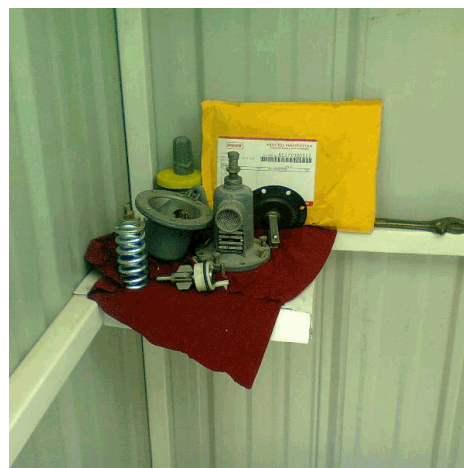
TAG: PCV-1-AC AERnova Componentes México, S.A. de C.V.  
 Modelo: 627  
**Condiciones del cuerpo:**  
 Orificios Buen estado Resortes Correctos  
 Desgaste en partes metálicas Ninguno  
**Condiciones del piloto:**  
 Desgaste en partes metálicas Correctos  
 Resortes Ninguno  
**Cambio de partes blandas del kit de refacciones:** Si  
**Verificación de:**  
 Fugas Sin fugas Sello Sella perfectamente  
 Punto de ajuste 60 psig  
 Simulaciones de flujo Alto Arranque Bueno  
 Observaciones: Linea Principal Operando.

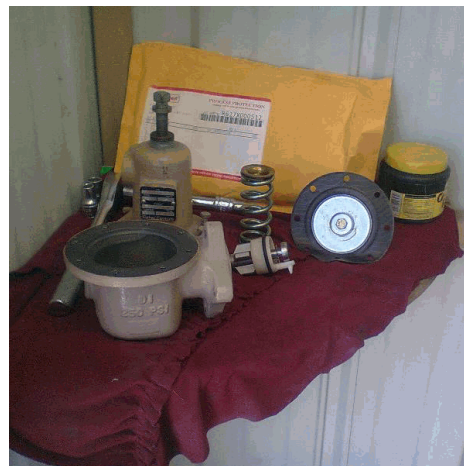
TAG: PCV-1-AD Avery Dennison, S.A. de C.V.  
 Modelo: 627  
**Condiciones del cuerpo:**  
 Orificios Buen estado Resortes Correctos  
 Desgaste en partes metálicas Ninguno  
**Condiciones del piloto:**  
 Desgaste en partes metálicas Correctos  
 Resortes Ninguno  
**Cambio de partes blandas del kit de refacciones:** Si  
**Verificación de:**  
 Fugas Sin fugas Sello Sella perfectamente  
 Punto de ajuste 30 psig  
 Simulaciones de flujo Alto Arranque Bueno  
 Observaciones: Linea Primaria Operando.

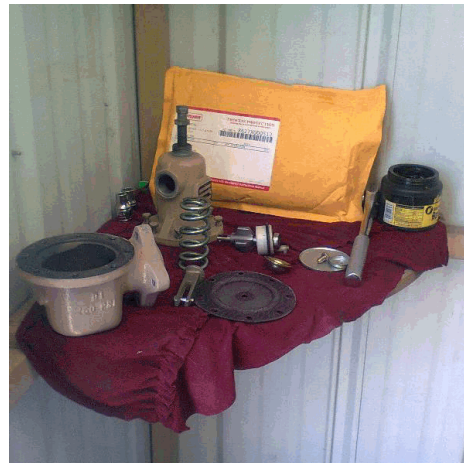
TAG: PCV-2-AD Avery Dennison, S.A. de C.V.  
 Modelo: 627  
**Condiciones del cuerpo:**  
 Orificios Buen estado Resortes Correctos  
 Desgaste en partes metálicas Ninguno  
**Condiciones del piloto:**  
 Desgaste en partes metálicas Correctos  
 Resortes Ninguno  
**Cambio de partes blandas del kit de refacciones:** No  
**Verificación de:**  
 Fugas Sin fugas Sello Sella perfectamente  
 Punto de ajuste 27 psig  
 Simulaciones de flujo Alto Arranque Bueno  
 Observaciones: Linea Secundaria En Bypass.

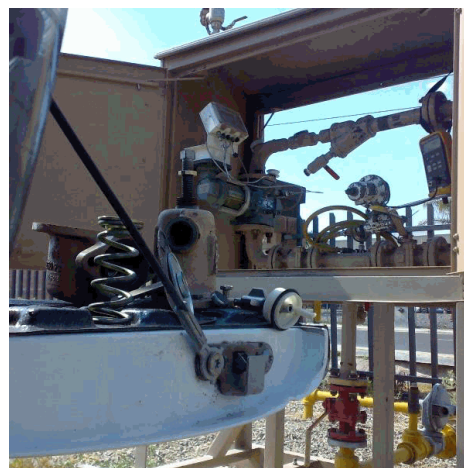
TAG: PCV-1-BE Beachmold México, S. de R.L. de C.V.  
 Modelo: 627  
**Condiciones del cuerpo:**  
 Orificios Buen estado Resortes Correctos  
 Desgaste en partes metálicas Ninguno  
**Condiciones del piloto:**  
 Desgaste en partes metálicas Correctos  
 Resortes Ninguno  
**Cambio de partes blandas del kit de refacciones:** Si  
**Verificación de:**  
 Fugas Sin fugas Sello Sella perfectamente  
 Punto de ajuste 15 psig  
 Simulaciones de flujo Alto Arranque Bueno  
 Observaciones: Única Linea De Regulación.

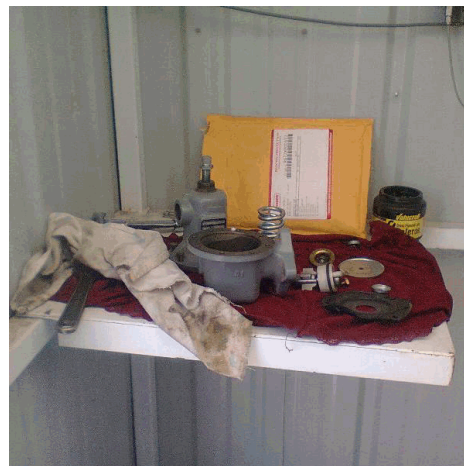
TAG: PCV-1-BE Bravo Energy México, S. de R.L. de C.V.  
 Modelo: 627  
**Condiciones del cuerpo:**  
 Orificios Buen estado Resortes Correctos  
 Desgaste en partes metálicas Ninguno  
**Condiciones del piloto:**  
 Desgaste en partes metálicas Correctos  
 Resortes Ninguno  
**Cambio de partes blandas del kit de refacciones:** Si  
**Verificación de:**  
 Fugas Sin fugas Sello Sella perfectamente  
 Punto de ajuste 70 psig  
 Simulaciones de flujo Alto Arranque Bueno  
 Observaciones: Linea Principal De Regulación.

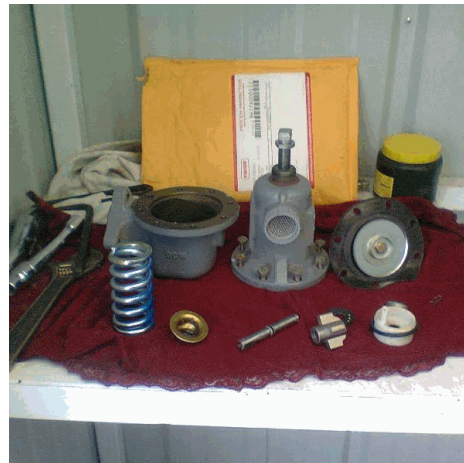
TAG: PCV-2-BE Bravo Energy México, S. de R.L de C.V.  
 Modelo: 627  
**Condiciones del cuerpo:**  
 Orificios Buen estado Resortes Correctos  
 Desgaste en partes metálicas Ninguno  
**Condiciones del piloto:**  
 Desgaste en partes metálicas Correctos  
 Resortes Ninguno  
**Cambio de partes blandas del kit de refacciones:** No  
**Verificación de:**  
 Fugas Sin fugas Sello Sella perfectamente  
 Punto de ajuste 70 psig  
 Simulaciones de flujo Alto Arranque Bueno  
 Observaciones: Bypass De Regulación.

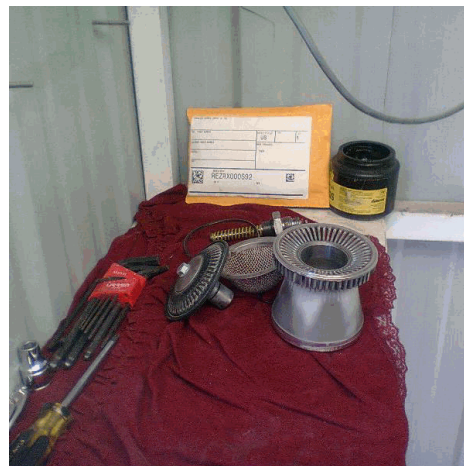
TAG: PCV-1-CX Comex - Lafarge, S.A. de C.V.  
 Modelo: EZR 2"  
**Condiciones del cuerpo:**  
 Orificios Buen estado Resortes Correctos  
 Desgaste en partes metálicas Ninguno  
**Condiciones del piloto:**  
 Desgaste en partes metálicas Correctos  
 Resortes Ninguno  
**Cambio de partes blandas del kit de refacciones:** Si  
**Verificación de:**  
 Fugas Sin fugas Sello Sella perfectamente  
 Punto de ajuste 30 psig  
 Simulaciones de flujo Alto Arranque Bueno  
 Observaciones: Linea Principal De Regulación.

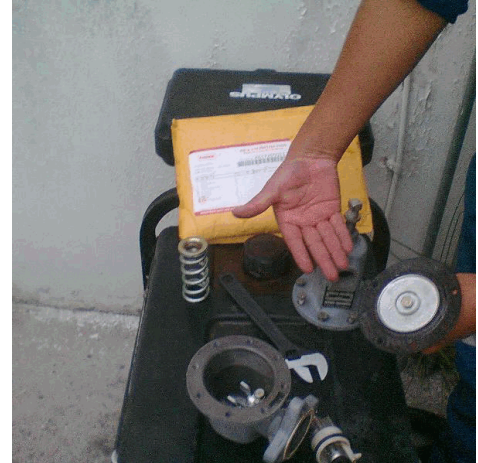
TAG: PCV-1-CT Cooper Tools de México, S.A. de C.V.  
 Modelo: 627  
**Condiciones del cuerpo:**  
 Orificios Buen estado Resortes Correctos  
 Desgaste en partes metálicas Ninguno  
**Condiciones del piloto:**  
 Desgaste en partes metálicas Correctos  
 Resortes Ninguno  
**Cambio de partes blandas del kit de refacciones:** Si  
**Verificación de:**  
 Fugas Sin fugas Sello Sella perfectamente  
 Punto de ajuste 30 psig  
 Simulaciones de flujo Alto Arranque Bueno  
 Observaciones: Linea Primaria Operando.

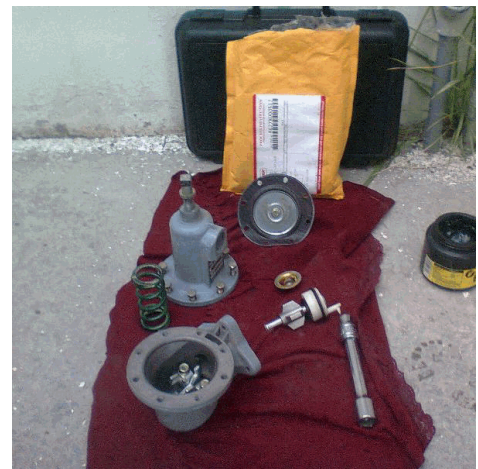
TAG: PCV-2-CT Cooper Tools de México, S.A. de C.V.  
 Modelo: 627  
**Condiciones del cuerpo:**  
 Orificios Buen estado Resortes Correctos  
 Desgaste en partes metálicas Ninguno  
**Condiciones del piloto:**  
 Desgaste en partes metálicas Correctos  
 Resortes Ninguno  
**Cambio de partes blandas del kit de refacciones:** Si  
**Verificación de:**  
 Fugas Sin fugas Sello Sella perfectamente  
 Punto de ajuste 27 psig  
 Simulaciones de flujo Alto Arranque Bueno  
 Observaciones: Linea Secundaria En Bypass.

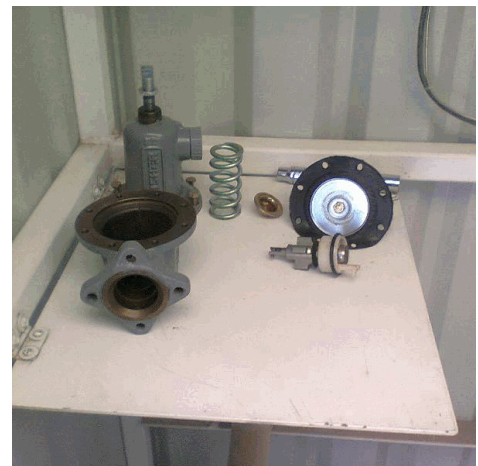
TAG: PCV-2-DR DR enc, S.A. de C.V.  
 Modelo: 627  
**Condiciones del cuerpo:**  
 Orificios Buen estado Resortes Correctos  
 Desgaste en partes metálicas Ninguno  
**Condiciones del piloto:**  
 Desgaste en partes metálicas Correctos  
 Resortes Ninguno  
**Cambio de partes blandas del kit de refacciones:** No  
**Verificación de:**  
 Fugas Sin fugas Sello Sella perfectamente  
 Punto de ajuste 21 psig  
 Simulaciones de flujo Alto Arranque Bueno  
 Observaciones: Bypass De Regulación

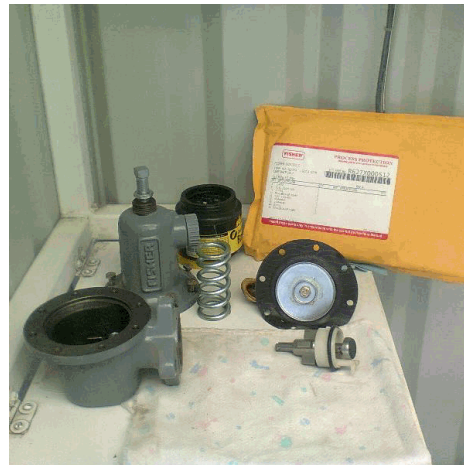
TAG: PCV-1-DR DR enc, S.A. de C.V.  
 Modelo: 627  
**Condiciones del cuerpo:**  
 Orificios Buen estado Resortes Correctos  
 Desgaste en partes metálicas Ninguno  
**Condiciones del piloto:**  
 Desgaste en partes metálicas Correctos  
 Resortes Ninguno  
**Cambio de partes blandas del kit de refacciones:** Si  
**Verificación de:**  
 Fugas Sin fugas Sello Sella perfectamente  
 Punto de ajuste 21 psig  
 Simulaciones de flujo Alto Arranque Bueno  
 Observaciones: Linea Principal De Regulación.

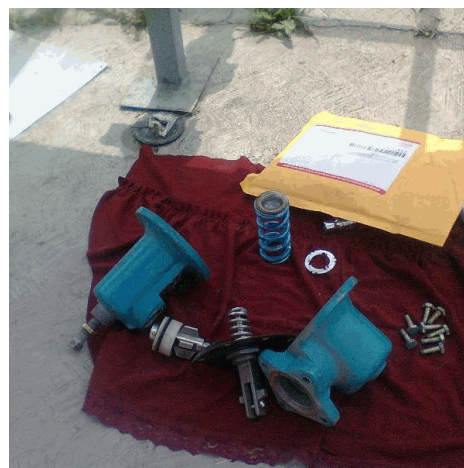
TAG: PCV-1-ET Eaton Technologies, S. de R.L. de C.V.  
 Modelo: 627R  
**Condiciones del cuerpo:**  
 Orificios Buen estado Resortes Correctos  
 Desgaste en partes metálicas Ninguno  
**Condiciones del piloto:**  
 Desgaste en partes metálicas Correctos  
 Resortes Ninguno  
**Cambio de partes blandas del kit de refacciones:** Si  
**Verificación de:**  
 Fugas Sin fugas Sello Sella perfectamente  
 Punto de ajuste 50 psig  
 Simulaciones de flujo Alto Arranque Bueno  
 Observaciones: Única Linea De Regulación.

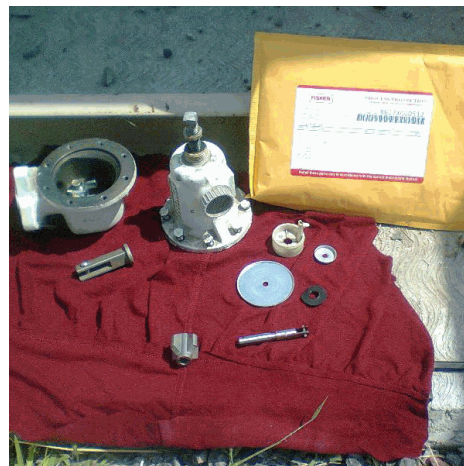
TAG: PCV-1-EL Elicamex, S.A. de C.V.  
 Modelo: 627  
**Condiciones del cuerpo:**  
 Orificios Buen estado Resortes Correctos  
 Desgaste en partes metálicas Ninguno  
**Condiciones del piloto:**  
 Desgaste en partes metálicas Correctos  
 Resortes Ninguno  
**Cambio de partes blandas del kit de refacciones:** Si  
**Verificación de:**  
 Fugas Sin fugas Sello Sella perfectamente  
 Punto de ajuste 15 psig  
 Simulaciones de flujo Alto Arranque Bueno  
 Observaciones: Linea Principal Operando.

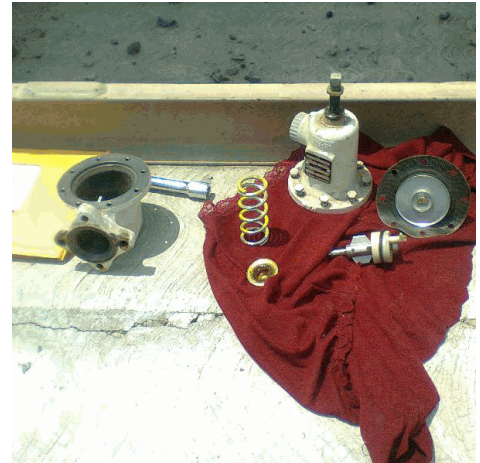
TAG: PCV-2-EL Elicamex, S.A. de C.V.
Modelo: 627
Condiciones del cuerpo: Orificios Buen estado Resortes Correctos
Desgaste en partes metálicas Ninguno
Condiciones del piloto: Desgaste en partes metálicas Correctos
Resortes Ninguno
Cambio de partes blandas del kit de refacciones: No
Verificación de: Fugas Sin fugas Sello Sella perfectamente
Punto de ajuste 12 psig
Simulaciones de flujo Alto Arranque Bueno
Observaciones: Linea Secundaria En Bypass.

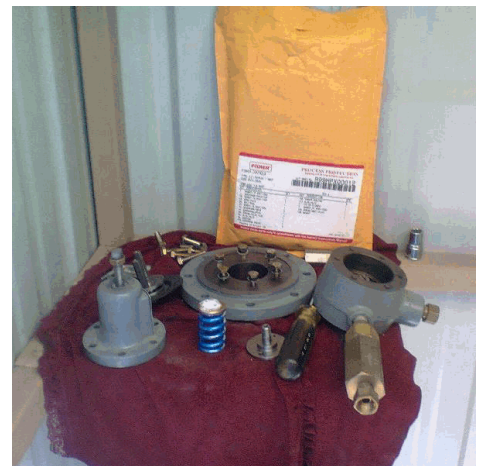
TAG: PCV-2-EM Eurotrancitura México, S.A. de C.V.
Modelo: 99H
Condiciones del cuerpo: Orificios Buen estado Resortes Correctos
Desgaste en partes metálicas Ninguno
Condiciones del piloto: Desgaste en partes metálicas Correctos
Resortes Ninguno
Cambio de partes blandas del kit de refacciones: No
Verificación de: Fugas Sin fugas Sello Sella perfectamente
Punto de ajuste 60 psig
Simulaciones de flujo Alto Arranque Bueno
Observaciones: Bypass De Regulación.

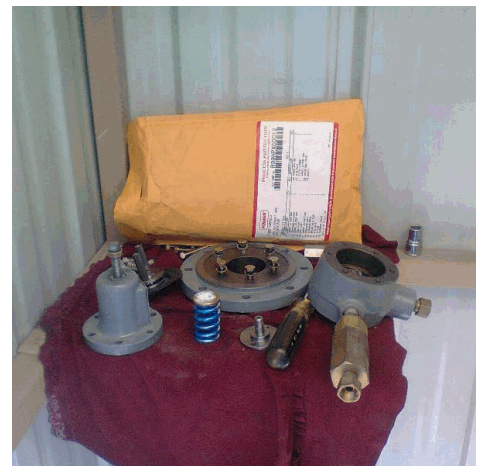
TAG: PCV-1-EM Eurotrancitura México, S.A. de C.V.
Modelo: 99H
Condiciones del cuerpo: Orificios Buen estado Resortes Correctos
Desgaste en partes metálicas Ninguno
Condiciones del piloto: Desgaste en partes metálicas Correctos
Resortes Ninguno
Cambio de partes blandas del kit de refacciones: Si
Verificación de: Fugas Sin fugas Sello Sella perfectamente
Punto de ajuste 60 psig
Simulaciones de flujo Alto Arranque Bueno
Observaciones: Linea Principal De Regulación.

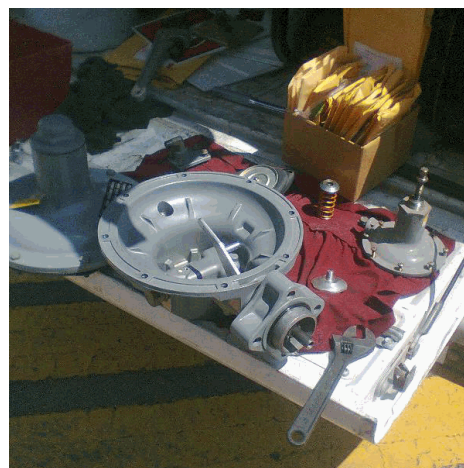
TAG: PCV-2-FF Foam Fabricators México, S. de R.L. de C.V.  
 Modelo: 299H  
 Condiciones del cuerpo:  
 Orificios Buen estado Resortes Correctos  
 Desgaste en partes metálicas Ninguno  
 Condiciones del piloto:  
 Desgaste en partes metálicas Correctos  
 Resortes Ninguno  
 Cambio de partes blandas del kit de refacciones: No  
 Verificación de:  
 Fugas Sin fugas Sello Sella perfectamente  
 Punto de ajuste 4 psig  
 Simulaciones de flujo Alto Arranque Bueno  
 Observaciones: Linea Secundaria En Bypass.

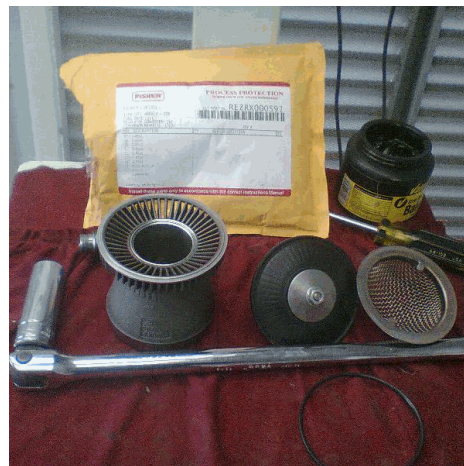
TAG: PCV-2-FA Fracsa Alloys Queretaro, S.A. de C.V.  
 Modelo: EZR 2"  
 Condiciones del cuerpo:  
 Orificios Buen estado Resortes Correctos  
 Desgaste en partes metálicas Ninguno  
 Condiciones del piloto:  
 Desgaste en partes metálicas Correctos  
 Resortes Ninguno  
 Cambio de partes blandas del kit de refacciones: No  
 Verificación de:  
 Fugas Sin fugas Sello Sella perfectamente  
 Punto de ajuste 42 psig  
 Simulaciones de flujo Alto Arranque Bueno  
 Observaciones: Linea Secundaria En Bypass.

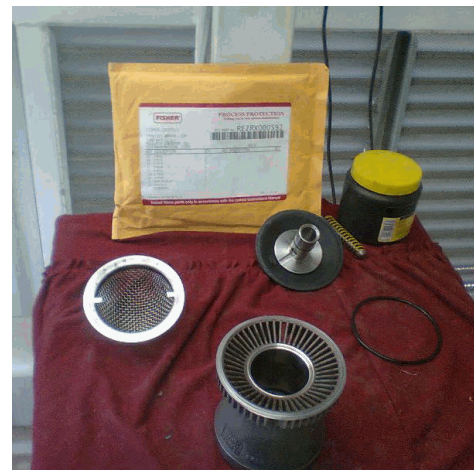
TAG: PCV-1-FA Fracsa Alloys Queretaro, S.A. de C.V.
Modelo: EZR 2"
Condiciones del cuerpo: Orificios Buen estado Resortes Correctos
Desgaste en partes metálicas Ninguno
Condiciones del piloto: Desgaste en partes metálicas Correctos
Resortes Ninguno
Cambio de partes blandas del kit de refacciones: Si
Verificación de: Fugas Sin fugas Sello Sella perfectamente
Punto de ajuste 45 psig
Simulaciones de flujo Alto Arranque Bueno
Observaciones: Linea Primaria Operando.

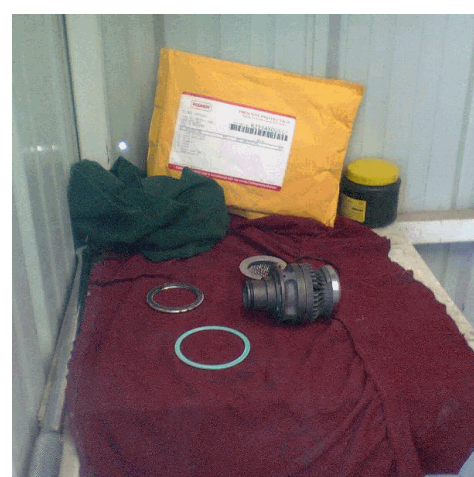
TAG: PCV-1-FM Frenos y Mecanismos, S.A. de C.V. ( TRW )
Modelo: 399H
Condiciones del cuerpo: Orificios Buen estado Resortes Correctos
Desgaste en partes metálicas Ninguno
Condiciones del piloto: Desgaste en partes metálicas Correctos
Resortes Ninguno
Cambio de partes blandas del kit de refacciones: Si
Verificación de: Fugas Sin fugas Sello Sella perfectamente
Punto de ajuste 6 psig
Simulaciones de flujo Alto Arranque Bueno
Observaciones: Linea Primaria Operando.

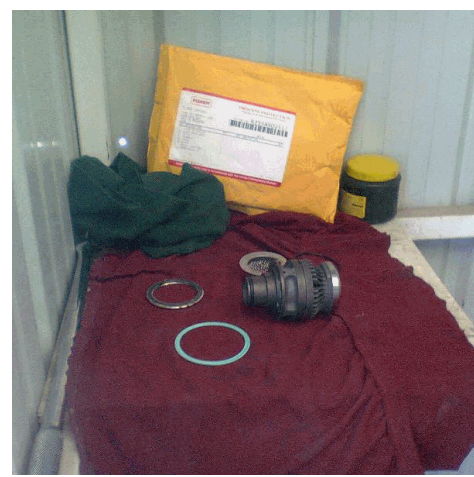
TAG: PCV-2-FM Frenos y Mecanismos, S.A. de C.V. ( TRW )
Modelo: 399H
Condiciones del cuerpo: Orificios Buen estado Resortes Correctos
Desgaste en partes metálicas Ninguno
Condiciones del piloto: Desgaste en partes metálicas Correctos
Resortes Ninguno
Cambio de partes blandas del kit de refacciones: No
Verificación de: Fugas Sin fugas Sello Sella perfectamente
Punto de ajuste 3 psig
Simulaciones de flujo Alto Arranque Bueno
Observaciones: Linea Secundaria En Bypass.

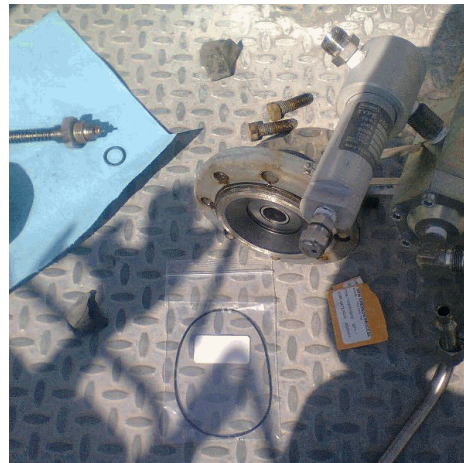
Verificación de:  
 Fugas Sin fugas Sello Sella perfectamente  
 Punto de ajuste 450 psig  
 Simulaciones de flujo Alto Arranque Bueno

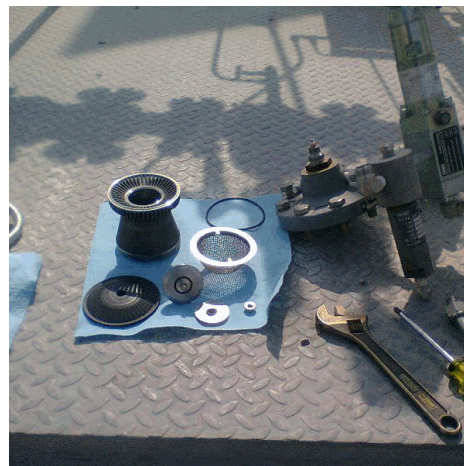
TAG: PCV-1 Interconexión ( Igasamex - P.G.P.B. )

Verificación de:  
 Fugas Sin fugas Sello Sella perfectamente  
 Punto de ajuste 450 psig  
 Simulaciones de flujo Alto Arranque Bueno

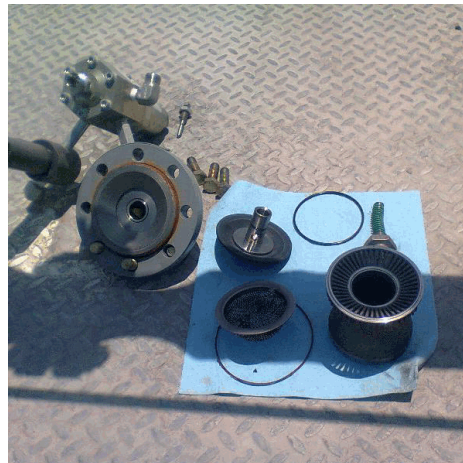
TAG: PCV-2 Interconexión ( Igasamex - P.G.P.B. )  
 Modelo: EZR 2"  
 Condiciones del cuerpo:  
 Orificios Buen estado Resortes Correctos  
 Desgaste en partes metálicas Ninguno  
 Condiciones del piloto:  
 Desgaste en partes metálicas Correctos  
 Resortes Ninguno  
 Cambio de partes blandas del kit de refacciones: Si  
 Verificación de:  
 Fugas Sin fugas Sello Sella perfectamente  
 Punto de ajuste 100 psig  
 Simulaciones de flujo Alto Arranque Bueno  
 Observaciones: Se Deja Trabajando Linea Principal(Segundo Paso De Regulación)

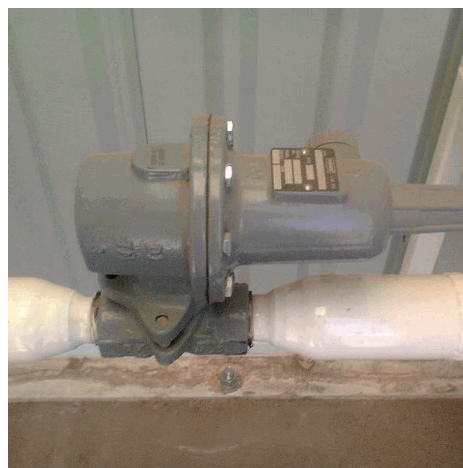
TAG: PCV-1-KH KH Mex, S. De R.L. De C.V.  
 Modelo: 627  
 Condiciones del cuerpo:  
 Orificios Buen estado Resortes Correctos  
 Desgaste en partes metálicas Ninguno  
 Condiciones del piloto:  
 Desgaste en partes metálicas Correctos  
 Resortes Ninguno  
 Cambio de partes blandas del kit de refacciones: No  
 Verificación de:  
 Fugas Sin fugas Sello Sella perfectamente  
 Punto de ajuste 30 psig  
 Simulaciones de flujo Alto Arranque Bueno  
 Observaciones: No Cumple El Año Operativo.

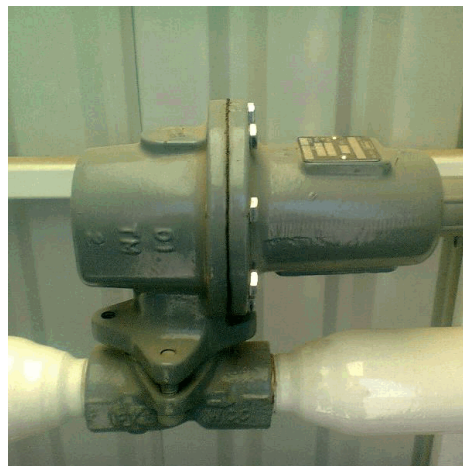
TAG: PCV-2-KH KH Mex, S. De R.L. De C.V.  
 Modelo: 627  
 Condiciones del cuerpo:  
 Orificios Buen estado Resortes Correctos  
 Desgaste en partes metálicas Ninguno  
 Condiciones del piloto:  
 Desgaste en partes metálicas Correctos  
 Resortes Ninguno  
 Cambio de partes blandas del kit de refacciones: No  
 Verificación de:  
 Fugas Sin fugas Sello Sella perfectamente  
 Punto de ajuste 30 psig  
 Simulaciones de flujo Alto Arranque Bueno  
 Observaciones: Aun No Tiene El Año Operativo.

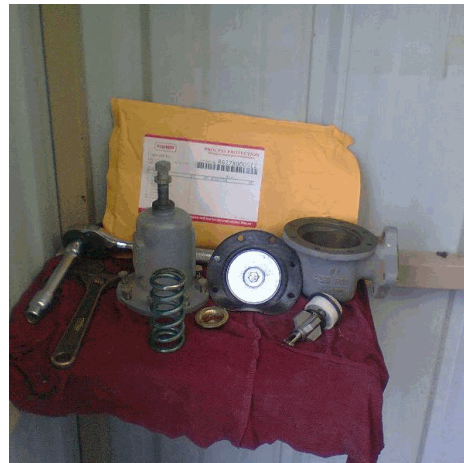
TAG: PCV-2-KL Kluber Lubrication Mexicana, S.A. de C.V.  
 Modelo: 627  
**Condiciones del cuerpo:**  
 Orificios Buen estado Resortes Correctos  
 Desgaste en partes metálicas Ninguno  
**Condiciones del piloto:**  
 Desgaste en partes metálicas Correctos  
 Resortes Ninguno  
**Cambio de partes blandas del kit de refacciones:** No  
**Verificación de:**  
 Fugas Sin fugas Sello Sella perfectamente  
 Punto de ajuste 30 psig  
 Simulaciones de flujo Alto Arranque Bueno  
 Observaciones: Bypass De Regulación.

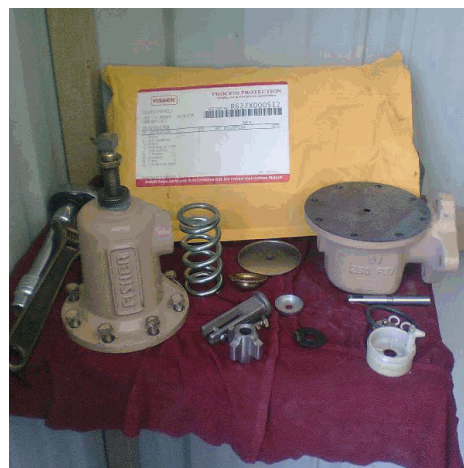
TAG: PCV-1-KL Kluber Lubrication Mexicana, S.A. de C.V.  
 Modelo: 627  
**Condiciones del cuerpo:**  
 Orificios Buen estado Resortes Correctos  
 Desgaste en partes metálicas Ninguno  
**Condiciones del piloto:**  
 Desgaste en partes metálicas Correctos  
 Resortes Ninguno  
**Cambio de partes blandas del kit de refacciones:** Si  
**Verificación de:**  
 Fugas Sin fugas Sello Sella perfectamente  
 Punto de ajuste 30 psig  
 Simulaciones de flujo Alto Arranque Bueno  
 Observaciones: Linea Principal De Regulación.

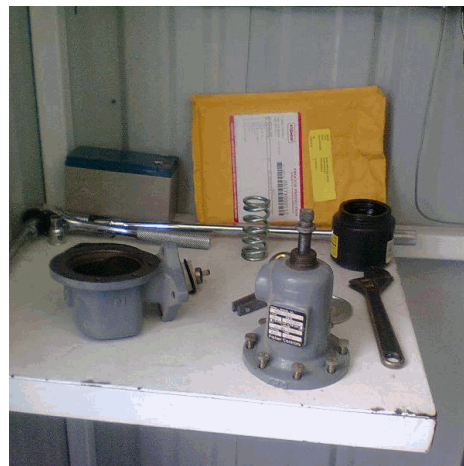
TAG: PCV-1-MS Messier Services Americas, S.A. de C.V.  
 Modelo: 627  
**Condiciones del cuerpo:**  
 Orificios Buen estado Resortes Correctos  
 Desgaste en partes metálicas Ninguno  
**Condiciones del piloto:**  
 Desgaste en partes metálicas Correctos  
 Resortes Ninguno  
**Cambio de partes blandas del kit de refacciones:** Si  
**Verificación de:**  
 Fugas Sin fugas Sello Sella perfectamente  
 Punto de ajuste 30 psig  
 Simulaciones de flujo Alto Arranque Bueno  
 Observaciones: Linea Principal De Regulación.

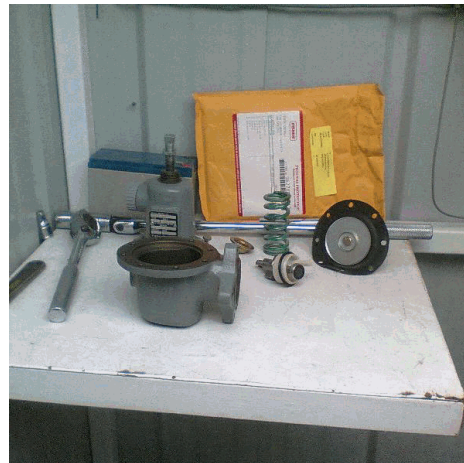
TAG: PCV-2-MS Messier Services Americas, S.A. de C.V.
Modelo: 627
Condiciones del cuerpo: Orificios Buen estado Resortes Correctos
Desgaste en partes metálicas Ninguno
Condiciones del piloto: Desgaste en partes metálicas Correctos
Resortes Ninguno
Cambio de partes blandas del kit de refacciones: No
Verificación de: Fugas Sin fugas Sello Sella perfectamente
Punto de ajuste 30 psig
Simulaciones de flujo Alto Arranque Bueno
Observaciones: Bypass De Regulación.

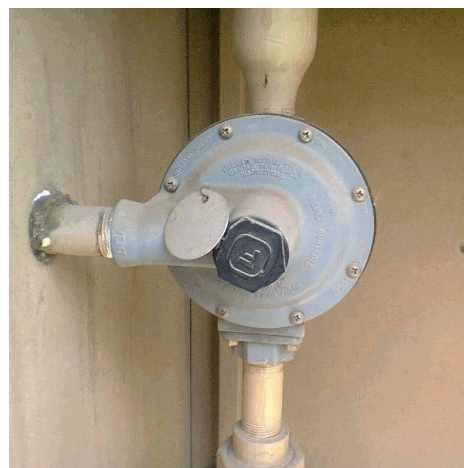
TAG: PCV-1-MT Metecno, S.A de C.V.
Modelo: 522H
Condiciones del cuerpo: Orificios Buen estado Resortes Correctos
Desgaste en partes metálicas Ninguno
Condiciones del piloto: Desgaste en partes metálicas Correctos
Resortes Ninguno
Cambio de partes blandas del kit de refacciones: No
Verificación de: Fugas Sin fugas Sello Sella perfectamente
Punto de ajuste 5 psig
Simulaciones de flujo Nulo Arranque Bueno
Observaciones: Solo Se Limpio y Es Única Línea De Regulación

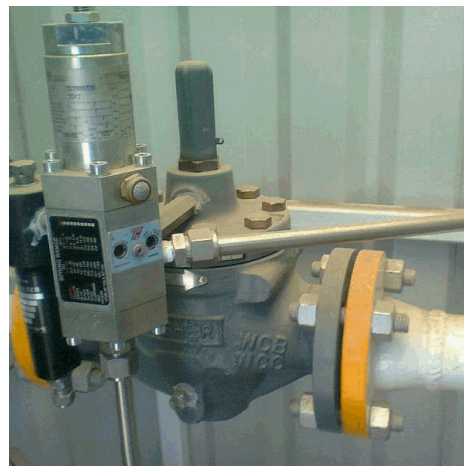
TAG: PCV-1-MM Metokote De Mexico S. De RL. De CV.
Modelo: EZR 2x1"
Condiciones del cuerpo: Orificios Buen estado Resortes Correctos
Desgaste en partes metálicas Ninguno
Condiciones del piloto: Desgaste en partes metálicas Correctos
Resortes Ninguno
Cambio de partes blandas del kit de refacciones: No
Verificación de: Fugas Sin fugas Sello Sella perfectamente
Punto de ajuste 15 psig
Simulaciones de flujo Alto Arranque Bueno
Observaciones: Este Usuario Esta Empezando Su Año Operativo Por Lo Tanto No
Se Realizo Ningún Trabajo. Línea Principal De Regulación

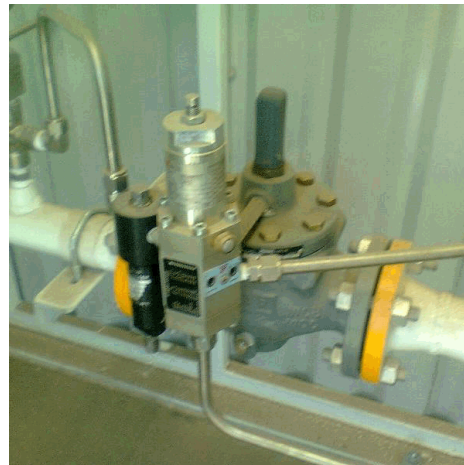
TAG: PCV-2-MM Metokote De Mexico S. De RL. De CV.  
 Modelo: EZR 2x1"  
 Condiciones del cuerpo:  
 Orificios Buen estado Resortes Correctos  
 Desgaste en partes metálicas Ninguno  
 Condiciones del piloto:  
 Desgaste en partes metálicas Correctos  
 Resortes Ninguno  
 Cambio de partes blandas del kit de refacciones: No  
 Verificación de:  
 Fugas Sin fugas Sello Sella perfectamente  
 Punto de ajuste 15 psig  
 Simulaciones de flujo Alto Arranque Bueno  
 Observaciones: Este Usuario Esta Empezando Su Año Operativo Por Lo Tanto No Se Realizo Ningún Trabajo Bypass De Regulación

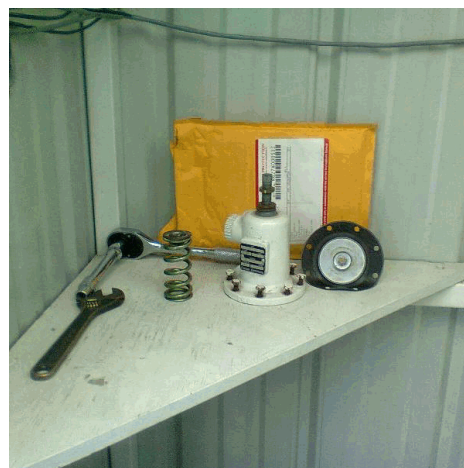
TAG: PCV-2-MI MPI Internacional S. De RL. De CV.  
 Modelo: 627  
 Condiciones del cuerpo:  
 Orificios Buen estado Resortes Correctos  
 Desgaste en partes metálicas Ninguno  
 Condiciones del piloto:  
 Desgaste en partes metálicas Correctos  
 Resortes Ninguno  
 Cambio de partes blandas del kit de refacciones: No  
 Verificación de:  
 Fugas Sin fugas Sello Sella perfectamente  
 Punto de ajuste 30 psig  
 Simulaciones de flujo Alto Arranque Bueno  
 Observaciones: Linea Secundaria Operando.

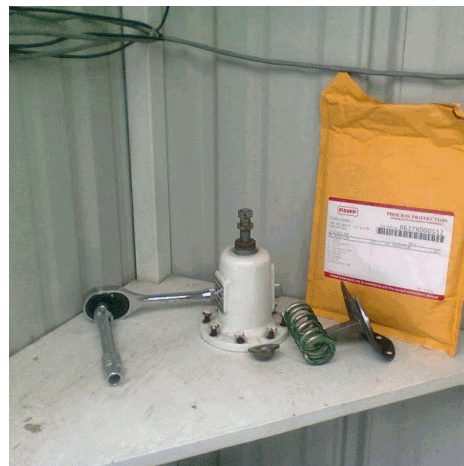
TAG: PCV-1-MI MPI Internacional S. De RL. De CV.  
 Modelo: 627  
 Condiciones del cuerpo:  
 Orificios Buen estado Resortes Correctos  
 Desgaste en partes metálicas Ninguno  
 Condiciones del piloto:  
 Desgaste en partes metálicas Correctos  
 Resortes Ninguno  
 Cambio de partes blandas del kit de refacciones: No  
 Verificación de:  
 Fugas Sin fugas Sello Sella perfectamente  
 Punto de ajuste 27 psig  
 Simulaciones de flujo Alto Arranque Bueno  
 Observaciones: Linea Principal En Bypass.

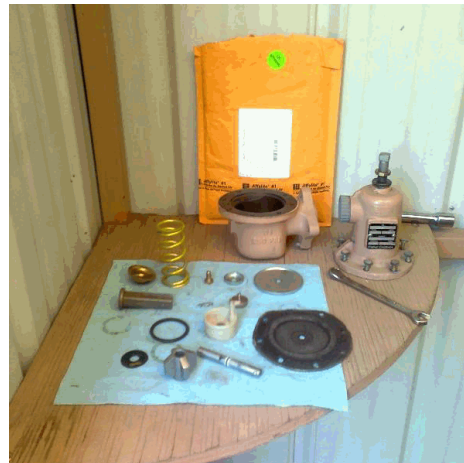
TAG: PCV-1-NP Narmx / Pullman de Queretaro, S.A. de C.V.  
 Modelo: 627  
**Condiciones del cuerpo:**  
 Orificios Buen estado Resortes Correctos  
 Desgaste en partes metálicas Ninguno  
**Condiciones del piloto:**  
 Desgaste en partes metálicas Correctos  
 Resortes Ninguno  
**Cambio de partes blandas del kit de refacciones:** Si  
**Verificación de:**  
 Fugas Sin fugas Sello Sella perfectamente  
 Punto de ajuste 16 psig  
 Simulaciones de flujo Alto Arranque Bueno  
 Observaciones: Linea Primaria Operando.

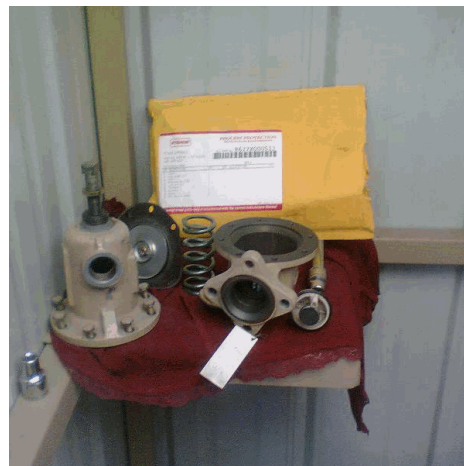
TAG: PCV-2-NM Norgren Manufacturing de México, S.A. de C.V.  
 Modelo: 627  
**Condiciones del cuerpo:**  
 Orificios Buen estado Resortes Correctos  
 Desgaste en partes metálicas Ninguno  
**Condiciones del piloto:**  
 Desgaste en partes metálicas Correctos  
 Resortes Ninguno  
**Cambio de partes blandas del kit de refacciones:** No  
**Verificación de:**  
 Fugas Sin fugas Sello Sella perfectamente  
 Punto de ajuste 11 psig  
 Simulaciones de flujo Alto Arranque Bueno  
 Observaciones: Linea Secundaria En Bypass.

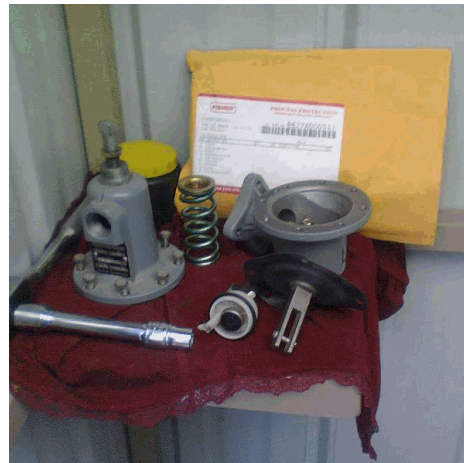
TAG: PCV-1-NM Norgren Manufacturing de México, S.A. de C.V.  
 Modelo: 627  
**Condiciones del cuerpo:**  
 Orificios Buen estado Resortes Correctos  
 Desgaste en partes metálicas Ninguno  
**Condiciones del piloto:**  
 Desgaste en partes metálicas Correctos  
 Resortes Ninguno  
**Cambio de partes blandas del kit de refacciones:** Si  
**Verificación de:**  
 Fugas Sin fugas Sello Sella perfectamente  
 Punto de ajuste 14 psig  
 Simulaciones de flujo Alto Arranque Bueno  
 Observaciones: Linea Primaria Operando.

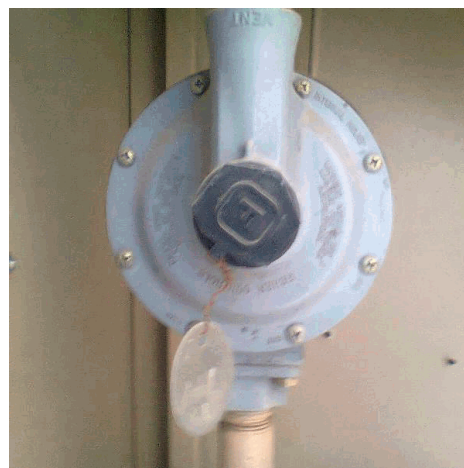
TAG: PCV-1-PM Plenco de México, S. de R.L. de C.V.  
 Modelo: 522H  
**Condiciones del cuerpo:**  
 Orificios Buen estado Resortes Correctos  
 Desgaste en partes metálicas Ninguno  
**Condiciones del piloto:**  
 Desgaste en partes metálicas Correctos  
 Resortes Ninguno  
**Cambio de partes blandas del kit de refacciones:** No  
**Verificación de:**  
 Fugas Sin fugas Sello Sella perfectamente  
 Punto de ajuste 5 psig  
 Simulaciones de flujo Nulo Arranque Bueno  
 Observaciones: Solo Se Dio Limpieza Y Es Única Linea De Regulación.

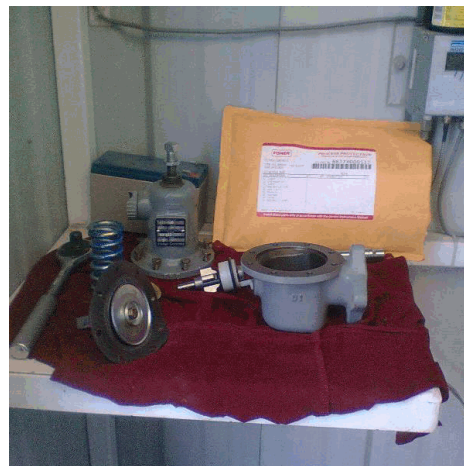
TAG: PCV-1-RH Rohm & Hass México, S. de R.L. de C.V.  
 Modelo: 627  
**Condiciones del cuerpo:**  
 Orificios Buen estado Resortes Correctos  
 Desgaste en partes metálicas Ninguno  
**Condiciones del piloto:**  
 Desgaste en partes metálicas Correctos  
 Resortes Ninguno  
**Cambio de partes blandas del kit de refacciones:** Si  
**Verificación de:**  
 Fugas Sin fugas Sello Sella perfectamente  
 Punto de ajuste 45 psig  
 Simulaciones de flujo Alto Arranque Bueno  
 Observaciones: Linea Principal De Regulación.

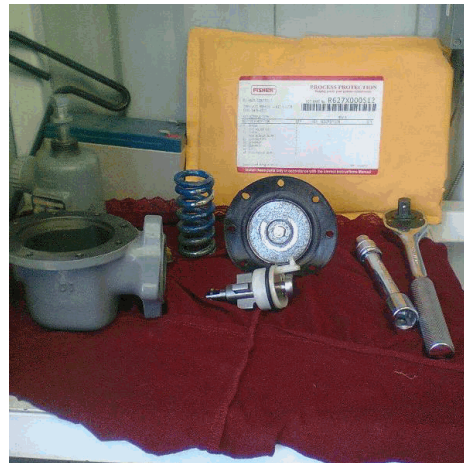
TAG: PCV-2-RH Rohm & Hass México, S. de R.L. de C.V.  
 Modelo: 627  
**Condiciones del cuerpo:**  
 Orificios Buen estado Resortes Correctos  
 Desgaste en partes metálicas Ninguno  
**Condiciones del piloto:**  
 Desgaste en partes metálicas Correctos  
 Resortes Ninguno  
**Cambio de partes blandas del kit de refacciones:** No  
**Verificación de:**  
 Fugas Sin fugas Sello Sella perfectamente  
 Punto de ajuste 45 psig  
 Simulaciones de flujo Alto Arranque Bueno  
 Observaciones: Bypass De Regulación

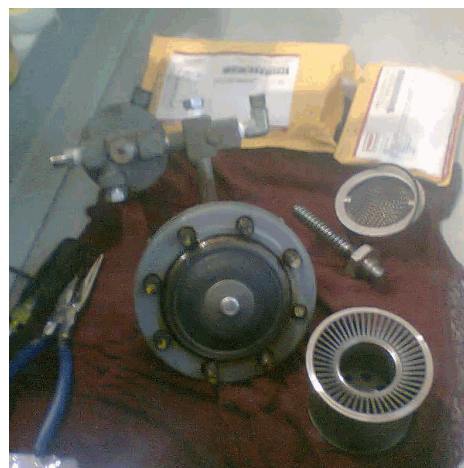
TAG: PCV-2-RM Ronal Mexicana, S.A. de C.V.  
 Modelo: EZR 2"  
**Condiciones del cuerpo:**  
 Orificios Buen estado Resortes Correctos  
 Desgaste en partes metálicas Ninguno  
**Condiciones del piloto:**  
 Desgaste en partes metálicas Correctos  
 Resortes Ninguno  
**Cambio de partes blandas del kit de refacciones:** No  
**Verificación de:**  
 Fugas Sin fugas Sello Sella perfectamente  
 Punto de ajuste 14 psig  
 Simulaciones de flujo Alto Arranque Bueno  
 Observaciones: Linea Secundaria En Bypass.

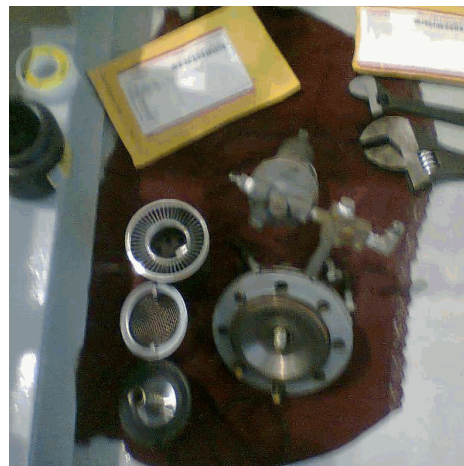
TAG: PCV-1-RM Ronal Mexicana, S.A. de C.V.  
 Modelo: EZR 2"  
**Condiciones del cuerpo:**  
 Orificios Buen estado Resortes Correctos  
 Desgaste en partes metálicas Ninguno  
**Condiciones del piloto:**  
 Desgaste en partes metálicas Correctos  
 Resortes Ninguno  
**Cambio de partes blandas del kit de refacciones:** Si  
**Verificación de:**  
 Fugas Sin fugas Sello Sella perfectamente  
 Punto de ajuste 17 psig  
 Simulaciones de flujo Alto Arranque Bueno  
 Observaciones: Linea Primaria Operando.

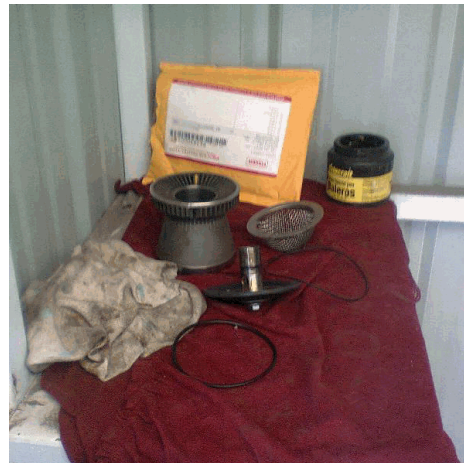
TAG: PCV-1-SE Samsung Electronics México, S.A. de C.V. ( Queretaro )  
 Modelo: EZR 2"  
**Condiciones del cuerpo:**  
 Orificios Buen estado Resortes Correctos  
 Desgaste en partes metálicas Ninguno  
**Condiciones del piloto:**  
 Desgaste en partes metálicas Correctos  
 Resortes Ninguno  
**Cambio de partes blandas del kit de refacciones:** Si  
**Verificación de:**  
 Fugas Sin fugas Sello Sella perfectamente  
 Punto de ajuste 45 psig  
 Simulaciones de flujo Alto Arranque Bueno  
 Observaciones: Linea Principal De Regulación.

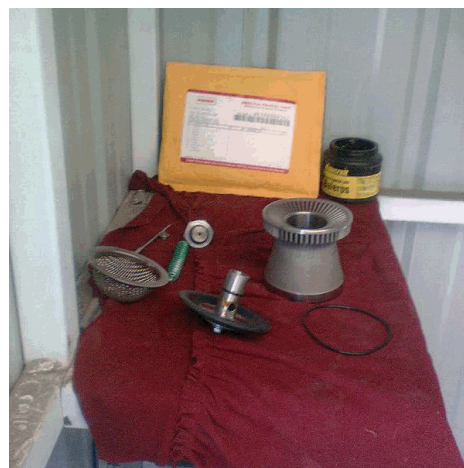
TAG: PCV-2-SE Samsung Electronics México, S.A. de C.V. ( Queretaro )  
 Modelo: EZR 2"  
**Condiciones del cuerpo:**  
 Orificios Buen estado Resortes Correctos  
 Desgaste en partes metálicas Ninguno  
**Condiciones del piloto:**  
 Desgaste en partes metálicas Correctos  
 Resortes Ninguno  
**Cambio de partes blandas del kit de refacciones:** No  
**Verificación de:**  
 Fugas Sin fugas Sello Sella perfectamente  
 Punto de ajuste 45 psig  
 Simulaciones de flujo Alto Arranque Bueno  
 Observaciones: Bypass De Regulación.

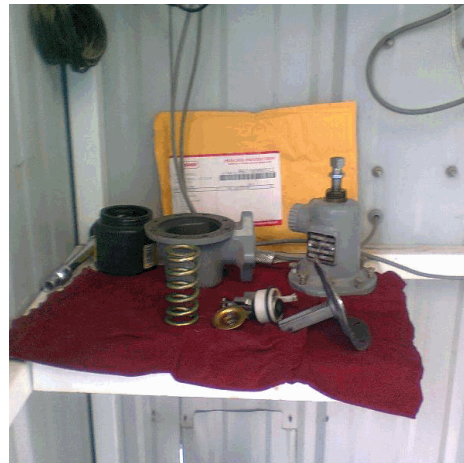
**Verificación de:**  
 Fugas Sin fugas Sello Sella perfectamente  
 Punto de ajuste 23 psig  
 Simulaciones de flujo Alto Arranque Bueno

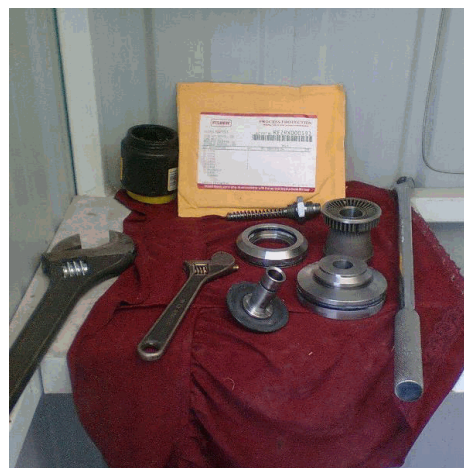
**TAG:** PCV-1-TM Tafime México, S.A. de C.V.

**Verificación de:**  
 Fugas Sin fugas Sello Sella perfectamente  
 Punto de ajuste 20 psig  
 Simulaciones de flujo Alto Arranque Bueno

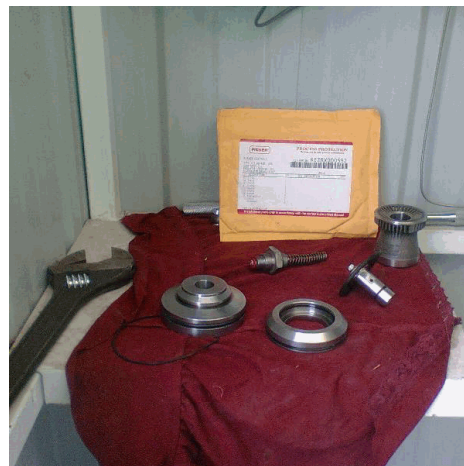
**TAG:** PCV-2-TM Tafime México, S.A. de C.V.

**Verificación de:**  
 Fugas Sin fugas Sello Sella perfectamente  
 Punto de ajuste 20 psig  
 Simulaciones de flujo Alto Arranque Bueno

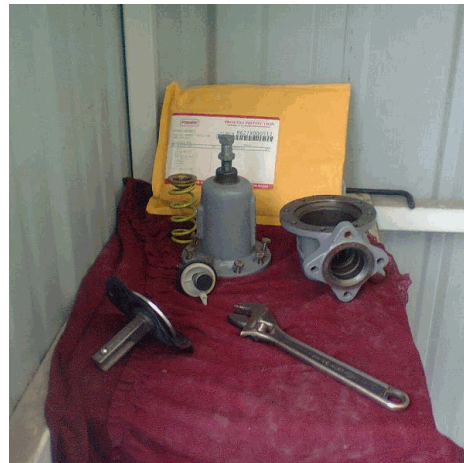
TAG: PCV-2-VS Valeo Sylvania Iluminación, S. de R.L. de C.V.
Modelo: 627
Condiciones del cuerpo: Orificios Buen estado Resortes Correctos
Desgaste en partes metálicas Ninguno
Condiciones del piloto: Desgaste en partes metálicas Correctos
Resortes Ninguno
Cambio de partes blandas del kit de refacciones: No
Verificación de: Fugas Sin fugas Sello Sella perfectamente
Punto de ajuste 18 psig
Simulaciones de flujo Alto Arranque Bueno
Observaciones: Bypass De Regulación.

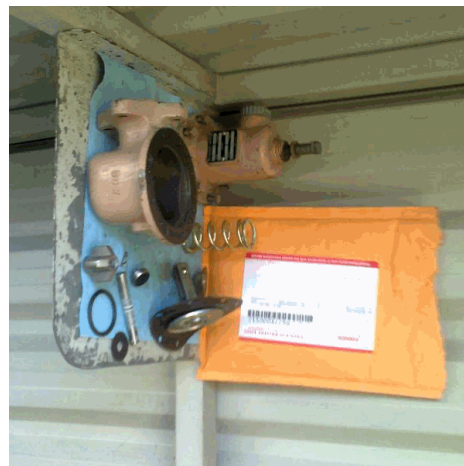
TAG: PCV-1-VA VRK Automotive System, S.A. de C.V.
Modelo: 627
Condiciones del cuerpo: Orificios Buen estado Resortes Correctos
Desgaste en partes metálicas Ninguno
Condiciones del piloto: Desgaste en partes metálicas Correctos
Resortes Ninguno
Cambio de partes blandas del kit de refacciones: Si
Verificación de: Fugas Sin fugas Sello Sella perfectamente
Punto de ajuste 15 psig
Simulaciones de flujo Alto Arranque Bueno
Observaciones: Linea Primaria Operando.

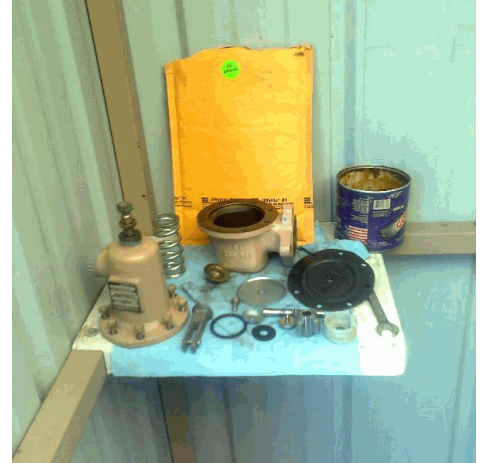
**Verificación de:**  
 Fugas Sin fugas Sello Sella perfectamente  
 Punto de ajuste 12 psig  
 Simulaciones de flujo Alto Arranque Bueno
