IGASAMEX

REPORTE DE MANTENIMIENTO A REGULADORES DE PRESIÓN

SISTEMA:	<u>Cordogas, S. A. de C. V.</u>	PERIODO:	<u>Abril 2013</u>	REV. 0
LLENADO POR:	<u>Juan Pablo Lara Manzo</u>	FRECUENCIA:	<u>ANUAL</u>	RO-010

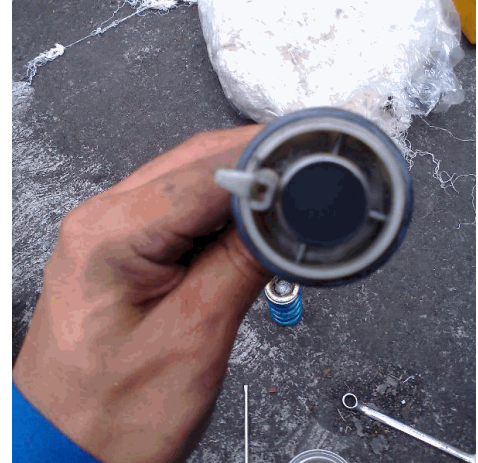
TAG: PRV-1 Café Tostado de Exportación, S.A. de C.V.
 Modelo: 627
Condiciones del cuerpo:
 Orificios Buen estado Resortes Correctos
 Desgaste en partes metálicas Ninguno
Condiciones del piloto:
 Desgaste en partes metálicas Correctos
 Resortes Ninguno
Cambio de partes blandas del kit de refacciones: Si
Verificación de:
 Fugas Sin fugas Sello Sella perfectamente
 Punto de ajuste 60 psig
 Simulaciones de flujo Nulo Arranque Bueno
 Observaciones: Se cambian los internos del regulador.

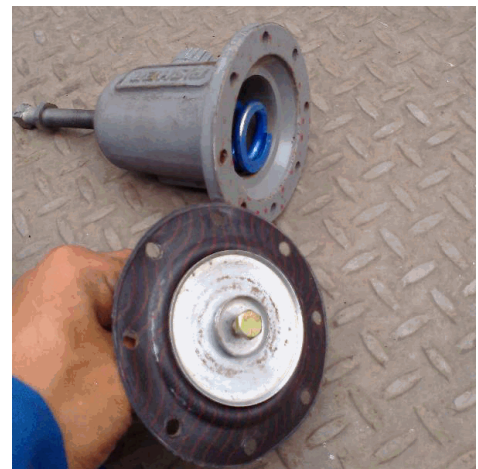
TAG: PRV-2 Café Tostado de Exportación, S.A. de C.V.
 Modelo: 627
Condiciones del cuerpo:
 Orificios Buen estado Resortes Correctos
 Desgaste en partes metálicas Ninguno
Condiciones del piloto:
 Desgaste en partes metálicas Correctos
 Resortes Ninguno
Cambio de partes blandas del kit de refacciones: Si
Verificación de:
 Fugas Sin fugas Sello Sella perfectamente
 Punto de ajuste 54 psig
 Simulaciones de flujo Nulo Arranque Bueno
 Observaciones: Se cambian los internos del regulador.

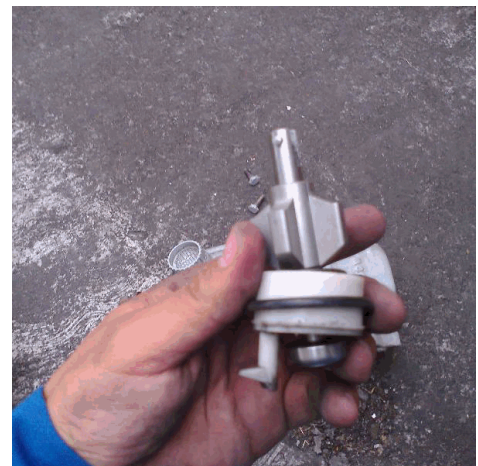
TAG: PRV-2 Cafinco, S.A. de C.V.
 Modelo: 627
Condiciones del cuerpo:
 Orificios Buen estado Resortes Correctos
 Desgaste en partes metálicas Ninguno
Condiciones del piloto:
 Desgaste en partes metálicas Correctos
 Resortes Ninguno
Cambio de partes blandas del kit de refacciones: Si
Verificación de:
 Fugas Sin fugas Sello Sella perfectamente
 Punto de ajuste 54 psig
 Simulaciones de flujo Nulo Arranque Bueno
 Observaciones: Se cambian los internos del regulador.

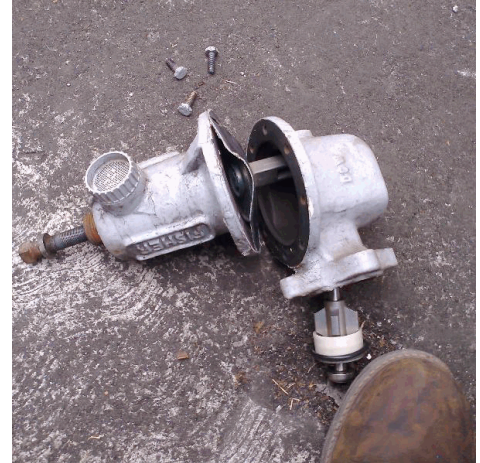
TAG: PRV-1 Cafinco, S.A. de C.V.
 Modelo: 627
Condiciones del cuerpo:
 Orificios Buen estado Resortes Correctos
 Desgaste en partes metálicas Ninguno
Condiciones del piloto:
 Desgaste en partes metálicas Correctos
 Resortes Ninguno
Cambio de partes blandas del kit de refacciones: Si
Verificación de:
 Fugas Sin fugas Sello Sella perfectamente
 Punto de ajuste 60 psig
 Simulaciones de flujo Nulo Arranque Bueno
 Observaciones: Se cambian los internos del regulador.

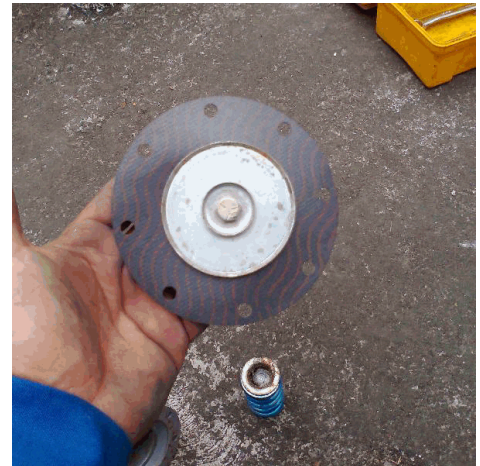
TAG: PRV-1 Descafeinadores Mexicanos, S.A. de C.V. I
 Modelo: 627
Condiciones del cuerpo:
 Orificios Buen estado Resortes Correctos
 Desgaste en partes metálicas Ninguno
Condiciones del piloto:
 Desgaste en partes metálicas Correctos
 Resortes Ninguno
Cambio de partes blandas del kit de refacciones: Si
Verificación de:
 Fugas Sin fugas Sello Sella perfectamente
 Punto de ajuste 60 psig
 Simulaciones de flujo Nulo Arranque Bueno
 Observaciones: Se cambian los internos del regulador.

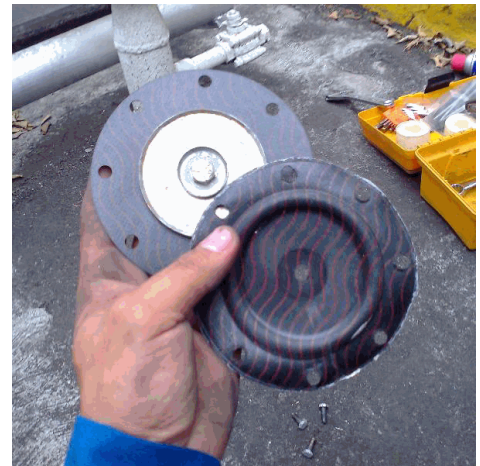
TAG: PRV-2 Descafeinadores Mexicanos, S.A. de C.V. I
 Modelo: 627
Condiciones del cuerpo:
 Orificios Buen estado Resortes Correctos
 Desgaste en partes metálicas Ninguno
Condiciones del piloto:
 Desgaste en partes metálicas Correctos
 Resortes Ninguno
Cambio de partes blandas del kit de refacciones: Si
Verificación de:
 Fugas Sin fugas Sello Sella perfectamente
 Punto de ajuste 54 psig
 Simulaciones de flujo Nulo Arranque Bueno
 Observaciones: Se cambian los internos del regulador.

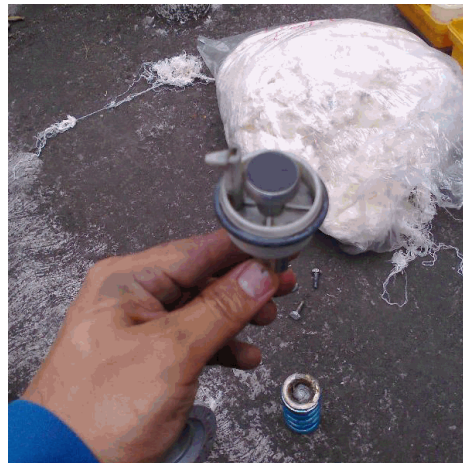
TAG: PRV-2 Descafeinadores Mexicanos, S.A. de C.V. II
 Modelo: 627
Condiciones del cuerpo:
 Orificios Buen estado Resortes Correctos
 Desgaste en partes metálicas Ninguno
Condiciones del piloto:
 Desgaste en partes metálicas Correctos
 Resortes Ninguno
Cambio de partes blandas del kit de refacciones: Si
Verificación de:
 Fugas Sin fugas Sello Sella perfectamente
 Punto de ajuste 54 psig
 Simulaciones de flujo Nulo Arranque Bueno
 Observaciones: Se cambian los internos del regulador.

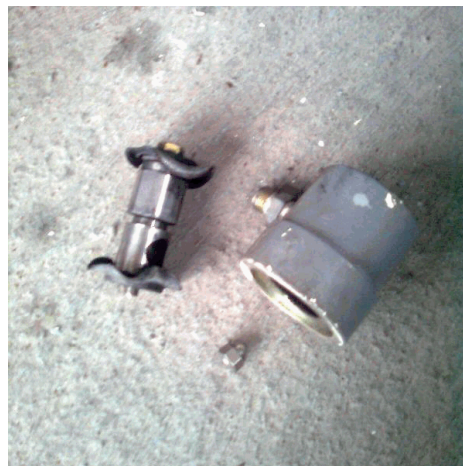
TAG: PRV-1 Industrial Patrona, S.A. de C.V.
 Modelo: 310
Condiciones del cuerpo:
 Orificios Buen estado Resortes Correctos
 Desgaste en partes metálicas Ninguno
Condiciones del piloto:
 Desgaste en partes metálicas Correctos
 Resortes Ninguno
Cambio de partes blandas del kit de refacciones: Si
Verificación de:
 Fugas Sin fugas Sello Sella perfectamente
 Punto de ajuste 250 psig
 Simulaciones de flujo Bajo Arranque Bueno
 Observaciones: Se cambian los internos del regulador.

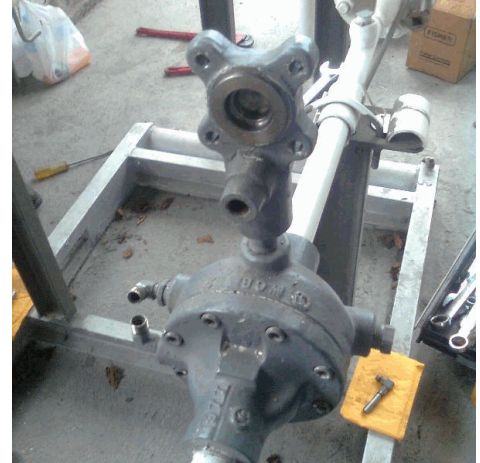
TAG: PRV-2 Industrial Patrona, S.A. de C.V.

Modelo: 310

Condiciones del cuerpo:
Orificios Buen estado Resortes Correctos
Desgaste en partes metálicas Ninguno

Condiciones del piloto:
Desgaste en partes metálicas Correctos
Resortes Ninguno

Cambio de partes blandas del kit de refacciones: Si

Verificación de:
Fugas Sin fugas Sello Sella perfectamente
Punto de ajuste 225 psig
Simulaciones de flujo Bajo Arranque Bueno

Observaciones: Se cambian los internos del regulador.

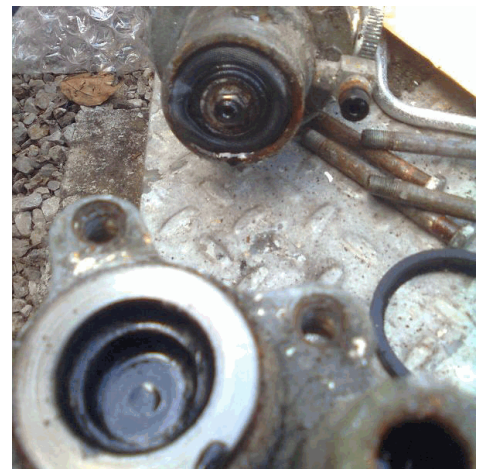
TAG: PRV-2 Punto de interconexión, Km. 0.

Modelo: 310

Condiciones del cuerpo:
Orificios Buen estado Resortes Correctos
Desgaste en partes metálicas Ninguno

Condiciones del piloto:
Desgaste en partes metálicas Correctos
Resortes Ninguno

Cambio de partes blandas del kit de refacciones: Si

Verificación de:
Fugas Sin fugas Sello Sella perfectamente
Punto de ajuste 270 psig
Simulaciones de flujo Bajo Arranque Bueno

Observaciones: Se cambian los internos del regulador.

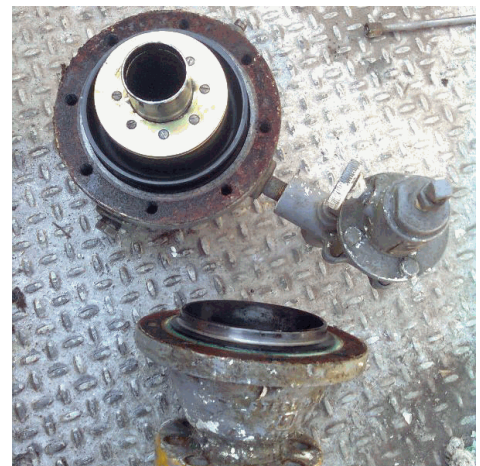
TAG: PRV-1 Punto de interconexión, Km. 0.

Modelo: 310

Condiciones del cuerpo:
Orificios Buen estado Resortes Correctos
Desgaste en partes metálicas Ninguno

Condiciones del piloto:
Desgaste en partes metálicas Correctos
Resortes Ninguno

Cambio de partes blandas del kit de refacciones: Si

Verificación de:
Fugas Sin fugas Sello Sella perfectamente
Punto de ajuste 300 psig
Simulaciones de flujo Bajo Arranque Bueno

Observaciones: Se cambian los internos del regulador.
