REPORTE DE MANTENIMIENTO A REGULADORES DE PRESIÓN

SISTEMA:	<u>Gas Natural Valle Redondo, S. A. de C. V.</u>	PERIODO:	<u>Diciembre 2012</u>	REV. 0
LLENADO POR:	<u>Jesús Arnoldo Meráz Fernández</u>	FRECUENCIA:	<u>ANUAL</u>	RO-010

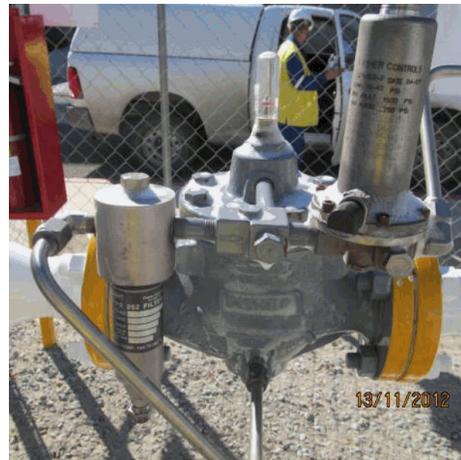
TAG: PCV-05 **DART**

Condiciones del cuerpo:
 Orificios Buen estado Resortes Correctos
 Desgaste en partes metálicas Ninguno

Condiciones del piloto:
 Desgaste en partes metálicas Correctos
 Resortes Ninguno

Verificación de:
 Fugas Sin fugas Sello Sella perfectamente
 Punto de ajuste 25 psig
 Simulaciones de flujo Alto Arranque Bueno

Observaciones: Operando en buena condición

Cambio de partes blandas del kit de refacciones: Si

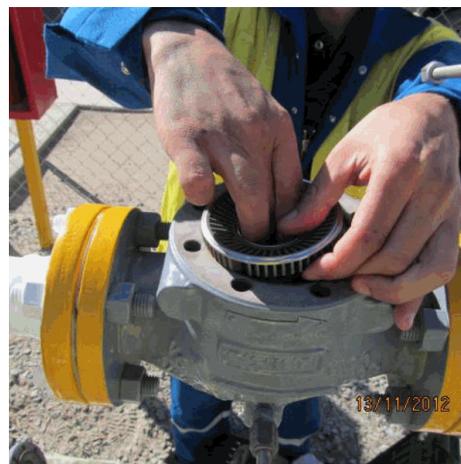
TAG: PCV-06 **DART**

Condiciones del cuerpo:
 Orificios Buen estado Resortes Correctos
 Desgaste en partes metálicas Ninguno

Condiciones del piloto:
 Desgaste en partes metálicas Correctos
 Resortes Ninguno

Verificación de:
 Fugas Sin fugas Sello Sella perfectamente
 Punto de ajuste 23 psig
 Simulaciones de flujo Alto Arranque Bueno

Observaciones: Operando adecuadamente

Cambio de partes blandas del kit de refacciones: Si

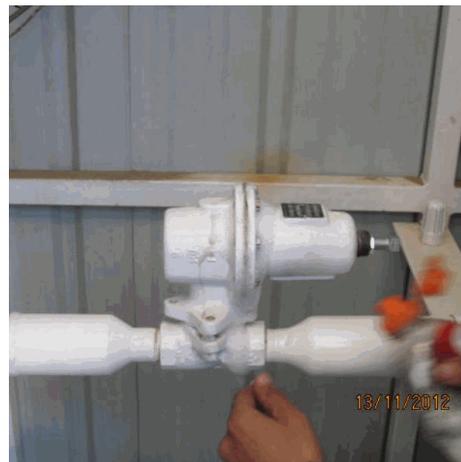
TAG: PCV-07 **INMERMEK**

Condiciones del cuerpo:
 Orificios Buen estado Resortes Correctos
 Desgaste en partes metálicas Ninguno

Condiciones del piloto:
 Desgaste en partes metálicas Correctos
 Resortes Ninguno

Verificación de:
 Fugas Sin fugas Sello Sella perfectamente
 Punto de ajuste 15 psig
 Simulaciones de flujo Alto Arranque Bueno

Observaciones: Operando en buena condición

Cambio de partes blandas del kit de refacciones: Si

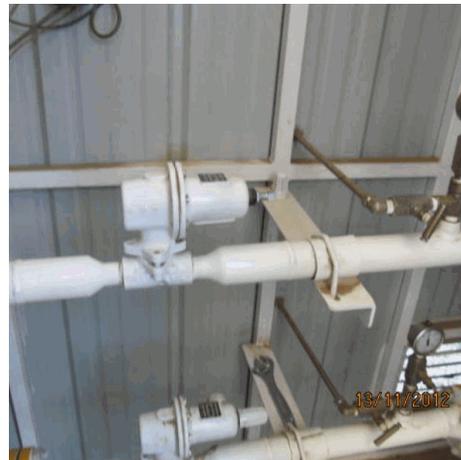
TAG: PCV-08 **INMERMEK**

Condiciones del cuerpo:
Orificios Buen estado Resortes Correctos
Desgaste en partes metálicas Ninguno

Condiciones del piloto:
Desgaste en partes metálicas Correctos
Resortes Ninguno

Verificación de:
Fugas Sin fugas Sello Sella perfectamente
Punto de ajuste 15 psig
Simulaciones de flujo Alto Arranque Bueno

Observaciones: Operando en buena condición

Cambio de partes blandas del kit de refacciones: Si

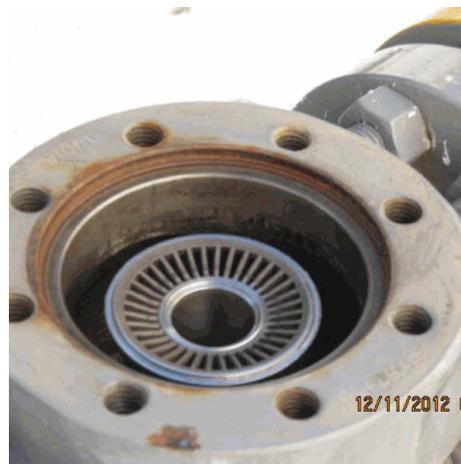
TAG: PCV-01 **INTERCONEXION**

Condiciones del cuerpo:
Orificios Buen estado Resortes Correctos
Desgaste en partes metálicas Ninguno

Condiciones del piloto:
Desgaste en partes metálicas Correctos
Resortes Ninguno

Verificación de:
Fugas Sin fugas Sello Sella perfectamente
Punto de ajuste 400 psig
Simulaciones de flujo Alto Arranque Bueno

Observaciones: Operando en buena condición

Cambio de partes blandas del kit de refacciones: Si

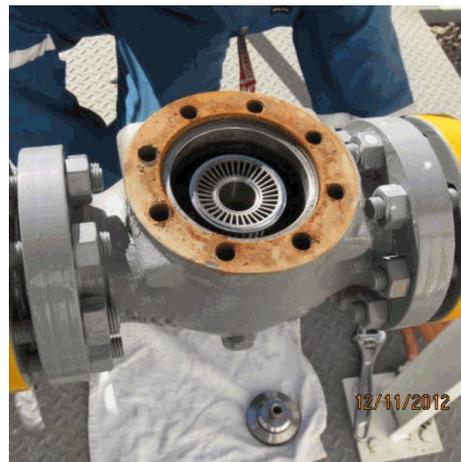
TAG: PCV-02 **INTERCONEXIÓN**

Condiciones del cuerpo:
Orificios Buen estado Resortes Correctos
Desgaste en partes metálicas Ninguno

Condiciones del piloto:
Desgaste en partes metálicas Correctos
Resortes Ninguno

Verificación de:
Fugas Sin fugas Sello Sella perfectamente
Punto de ajuste 90 psig
Simulaciones de flujo Alto Arranque Bueno

Observaciones: Operando en buena condición

Cambio de partes blandas del kit de refacciones: Si

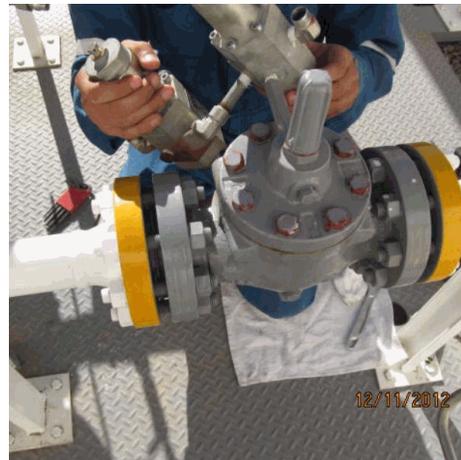
TAG: PCV-03 INTERCONEXIÓN
 Modelo: EZR
Condiciones del cuerpo:
 Orificios Buen estado Resortes Correctos
 Desgaste en partes metálicas Ninguno
Condiciones del piloto:
 Desgaste en partes metálicas Correctos
 Resortes Ninguno
Cambio de partes blandas del kit de refacciones: Si
Verificación de:
 Fugas Sin fugas Sello Sella perfectamente
 Punto de ajuste 400 psig
 Simulaciones de flujo Alto Arranque Bueno
 Observaciones: Operando en buena condición

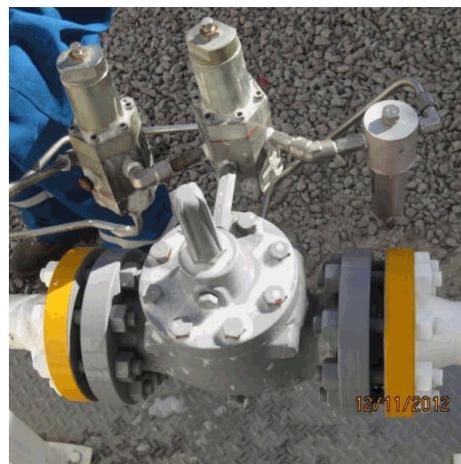
TAG: PCV-04 INTERCONEXIÓN
 Modelo: EZR
Condiciones del cuerpo:
 Orificios Buen estado Resortes Correctos
 Desgaste en partes metálicas Ninguno
Condiciones del piloto:
 Desgaste en partes metálicas Correctos
 Resortes Ninguno
Cambio de partes blandas del kit de refacciones: Si
Verificación de:
 Fugas Sin fugas Sello Sella perfectamente
 Punto de ajuste 85 psig
 Simulaciones de flujo Alto Arranque Bueno
 Observaciones: Operando en buena condición
