REPORTE DE MANTENIMIENTO A REGULADORES DE PRESIÓN

SISTEMA:	<u>Gas Natural Valle Redondo, S. A. de C. V.</u>	PERIODO:	<u>Diciembre 2013</u>	REV. 0
LLENADO POR:	<u>Jesús Arnoldo Meráz Fernández</u>	FRECUENCIA:	<u>ANUAL</u>	RO-010

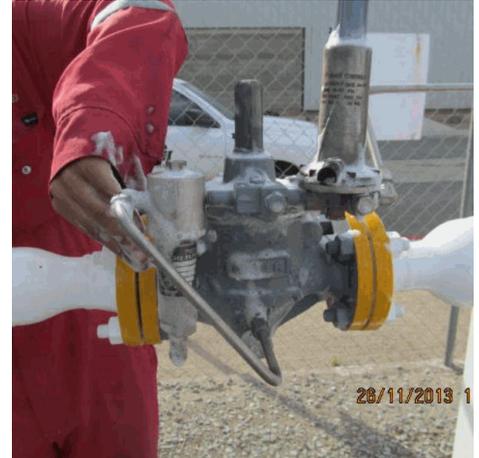
TAG: PCV-05 DART

Condiciones del cuerpo:
Orificios Buen estado Resortes Correctos
Desgaste en partes metálicas Ninguno

Condiciones del piloto:
Desgaste en partes metálicas Correctos
Resortes Ninguno

Verificación de:
Fugas Sin fugas Sello Sella perfectamente
Punto de ajuste 26 psig
Simulaciones de flujo Alto Arranque Bueno

Observaciones: Operando adecuadamente

Cambio de partes blandas del kit de refacciones: Si

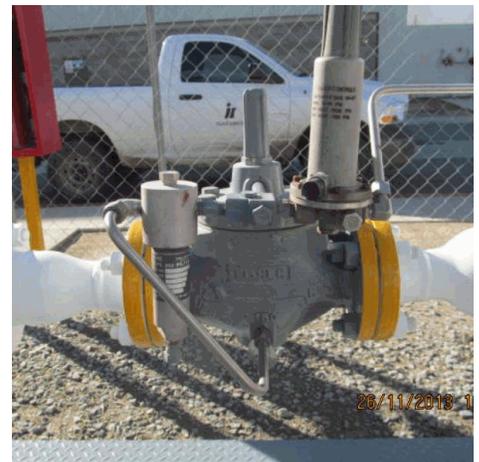
TAG: PCV-06 DART

Condiciones del cuerpo:
Orificios Buen estado Resortes Correctos
Desgaste en partes metálicas Ninguno

Condiciones del piloto:
Desgaste en partes metálicas Correctos
Resortes Ninguno

Verificación de:
Fugas Sin fugas Sello Sella perfectamente
Punto de ajuste 23 psig
Simulaciones de flujo Alto Arranque Bueno

Observaciones: Operando en buena condición

Cambio de partes blandas del kit de refacciones: Si

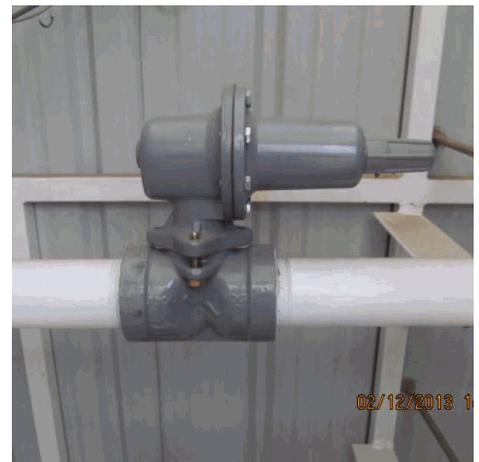
TAG: PCV-07 INMERMEK

Condiciones del cuerpo:
Orificios Buen estado Resortes Correctos
Desgaste en partes metálicas Ninguno

Condiciones del piloto:
Desgaste en partes metálicas Correctos
Resortes Ninguno

Verificación de:
Fugas Sin fugas Sello Sella perfectamente
Punto de ajuste 15 psig
Simulaciones de flujo Alto Arranque Bueno

Cambio de partes blandas del kit de refacciones: Si

Observaciones: Se realiza cambio de regulador, por uno de mayor capacidad, N/S R000071566

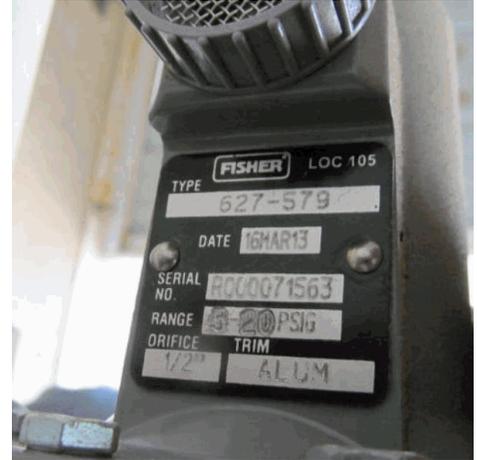
TAG: PCV-08 INMERMEK
Modelo: 627-579
Condiciones del cuerpo:
Orificios Buen estado Resortes Correctos
Desgaste en partes metálicas Ninguno
Condiciones del piloto:
Desgaste en partes metálicas Correctos
Resortes Ninguno
Cambio de partes blandas del kit de refacciones: Si
Verificación de:
Fugas Sin fugas Sello Sella perfectamente
Punto de ajuste 15 psig
Simulaciones de flujo Alto Arranque Bueno
Observaciones: Se realiza cambio de regulador, por uno de mayor capacidad, N/S R000071563 y Rango de 5--20 psi.

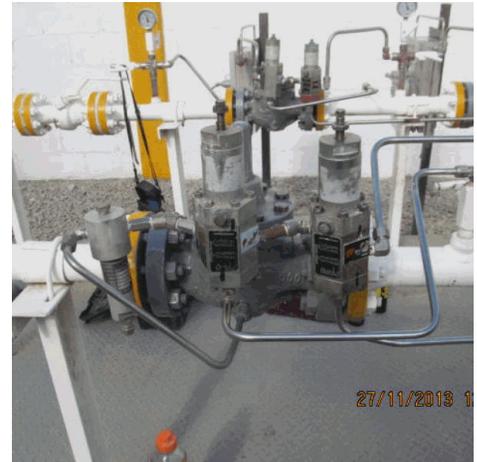
TAG: PCV-01 INTERCONEXION
Modelo: EZR
Condiciones del cuerpo:
Orificios Buen estado Resortes Correctos
Desgaste en partes metálicas Ninguno
Condiciones del piloto:
Desgaste en partes metálicas Correctos
Resortes Ninguno
Cambio de partes blandas del kit de refacciones: Si
Verificación de:
Fugas Sin fugas Sello Sella perfectamente
Punto de ajuste 400 psig
Simulaciones de flujo Alto Arranque Bueno
Observaciones: Operando adecuadamente, en el MTTO se cambio el diafragma debido a que estaba desgastado, KIT ART NO RFZRX000S92

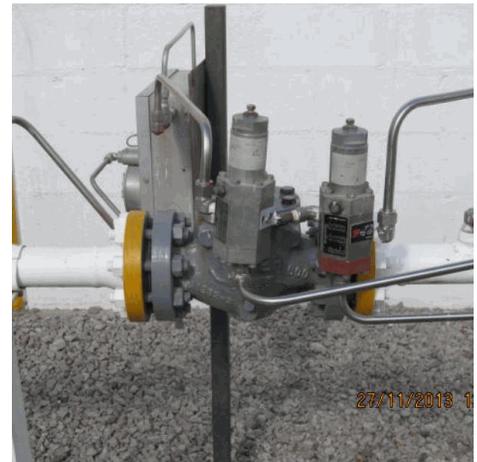
TAG: PCV-02 INTERCONEXION
Modelo: EZR
Condiciones del cuerpo:
Orificios Buen estado Resortes Correctos
Desgaste en partes metálicas Ninguno
Condiciones del piloto:
Desgaste en partes metálicas Correctos
Resortes Ninguno
Cambio de partes blandas del kit de refacciones: Si
Verificación de:
Fugas Sin fugas Sello Sella perfectamente
Punto de ajuste 400 psig
Simulaciones de flujo Alto Arranque Bueno
Observaciones: Operando adecuadamente, en el MTTO se cambio el diafragma debido a que estaba desgastado.

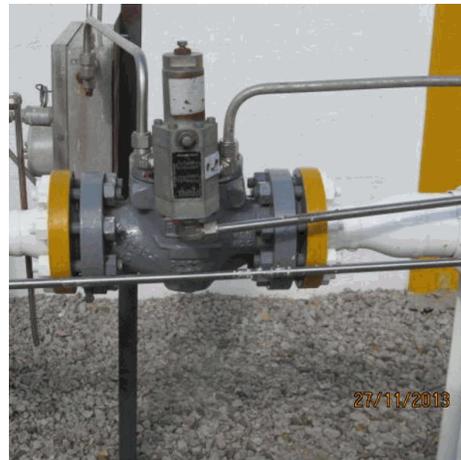
TAG: PCV-03 **INTERCONEXIÓN**

Condiciones del cuerpo:
 Orificios Buen estado Resortes Correctos
 Desgaste en partes metálicas Ninguno

Condiciones del piloto:
 Desgaste en partes metálicas Correctos
 Resortes Ninguno

Verificación de:
 Fugas Sin fugas Sello Sella perfectamente
 Punto de ajuste 95 psig
 Simulaciones de flujo Alto Arranque Bueno

Observaciones: Operando en buena condición

Cambio de partes blandas del kit de refacciones: Si

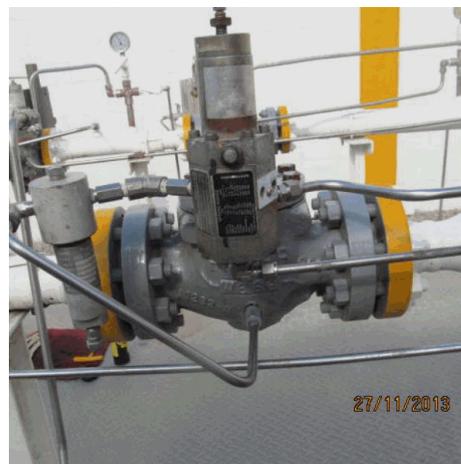
TAG: PCV-04 **INTERCONEXIÓN**

Condiciones del cuerpo:
 Orificios Buen estado Resortes Correctos
 Desgaste en partes metálicas Ninguno

Condiciones del piloto:
 Desgaste en partes metálicas Correctos
 Resortes Ninguno

Verificación de:
 Fugas Sin fugas Sello Sella perfectamente
 Punto de ajuste 85 psig
 Simulaciones de flujo Alto Arranque Bueno

Observaciones: Operando en buen estado

Cambio de partes blandas del kit de refacciones: Si
