IGASAMEX

REPORTE DE MANTENIMIENTO A REGULADORES DE PRESIÓN

SISTEMA: Gas Purepecha, S. A. de C. V. PERIODO: Agosto 2013 REV. 0
LLENADO POR: Jose Antonio Villegas Ruiz FRECUENCIA: ANUAL RO-010

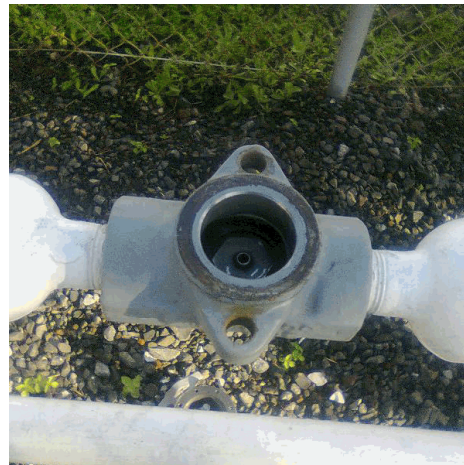
TAG: PCV 5.1 Agrometálica
Modelo: R627
Condiciones del cuerpo: Orificios Buen estado Resortes Correctos
Desgaste en partes metálicas Ninguno
Condiciones del piloto: Desgaste en partes metálicas Correctos
Resortes Ninguno
Cambio de partes blandas del kit de refacciones: Si
Verificación de: Fugas Sin fugas Sello Sella perfectamente
Punto de ajuste 35 psig
Simulaciones de flujo Alto Arranque Bueno
Observaciones: Se cambió el kit de refacción

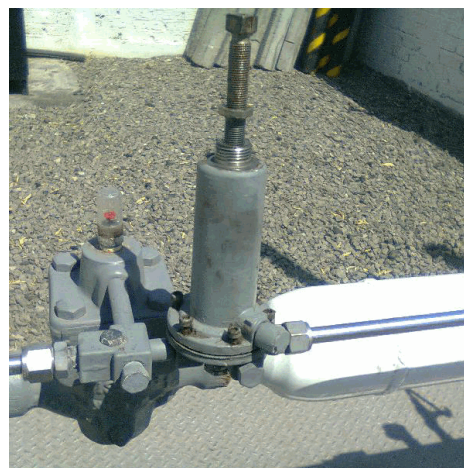
TAG: PCV-2.1 Caseta de baja
Modelo: R399
Condiciones del cuerpo: Orificios Buen estado Resortes Correctos
Desgaste en partes metálicas Ninguno
Condiciones del piloto: Desgaste en partes metálicas Correctos
Resortes Ninguno
Cambio de partes blandas del kit de refacciones: Si
Verificación de: Fugas Sin fugas Sello Sella perfectamente
Punto de ajuste 95 psig
Simulaciones de flujo Alto Arranque Bueno
Observaciones: Se cambió el kit completo

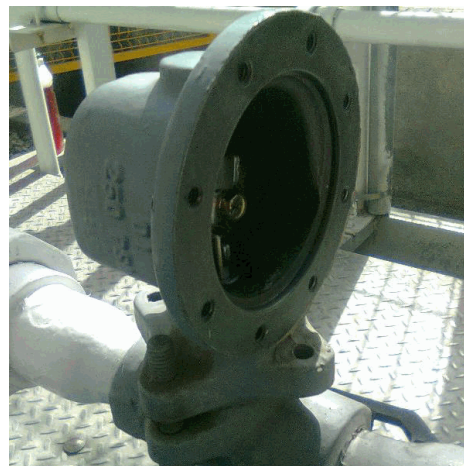
TAG: PCV 9.1 DeAcero Morelia
Modelo: R627
Condiciones del cuerpo: Orificios Buen estado Resortes Correctos
Desgaste en partes metálicas Ninguno
Condiciones del piloto: Desgaste en partes metálicas Correctos
Resortes Ninguno
Cambio de partes blandas del kit de refacciones: Si
Verificación de: Fugas Sin fugas Sello Sella perfectamente
Punto de ajuste 30 psig
Simulaciones de flujo Alto Arranque Bueno
Observaciones: Se cambió el kit completo

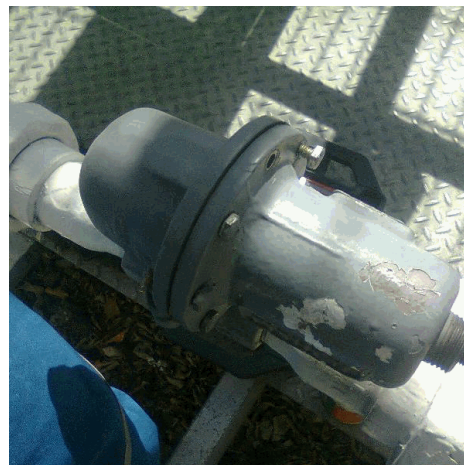
TAG: PCV 9.2 DeAcero Morelia
 Modelo: R627
Condiciones del cuerpo:
 Orificios Buen estado Resortes Correctos
 Desgaste en partes metálicas Ninguno
Condiciones del piloto:
 Desgaste en partes metálicas Correctos
 Resortes Ninguno
Cambio de partes blandas del kit de refacciones: Si
Verificación de:
 Fugas Sin fugas Sello Sella perfectamente
 Punto de ajuste 30 psig
 Simulaciones de flujo Alto Arranque Bueno
 Observaciones: Se cambió el kit completo

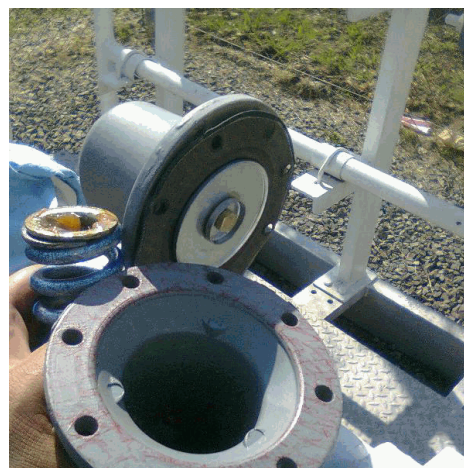
TAG: PCV 6.1 GS Alimentos
 Modelo: R627
Condiciones del cuerpo:
 Orificios Buen estado Resortes Correctos
 Desgaste en partes metálicas Ninguno
Condiciones del piloto:
 Desgaste en partes metálicas Correctos
 Resortes Ninguno
Cambio de partes blandas del kit de refacciones: Si
Verificación de:
 Fugas Sin fugas Sello Sella perfectamente
 Punto de ajuste 35 psig
 Simulaciones de flujo Alto Arranque Bueno
 Observaciones: Se cambió el kit de regulación

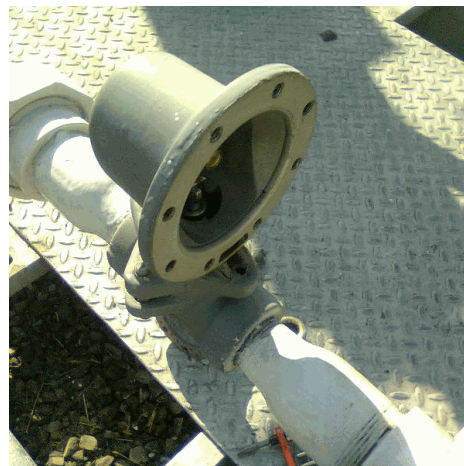
TAG: PCV 6.2 GS Alimentos
 Modelo: R627
Condiciones del cuerpo:
 Orificios Buen estado Resortes Correctos
 Desgaste en partes metálicas Ninguno
Condiciones del piloto:
 Desgaste en partes metálicas Correctos
 Resortes Ninguno
Cambio de partes blandas del kit de refacciones: Si
Verificación de:
 Fugas Sin fugas Sello Sella perfectamente
 Punto de ajuste 35 psig
 Simulaciones de flujo Alto Arranque Bueno
 Observaciones: Se cambió el kit completo

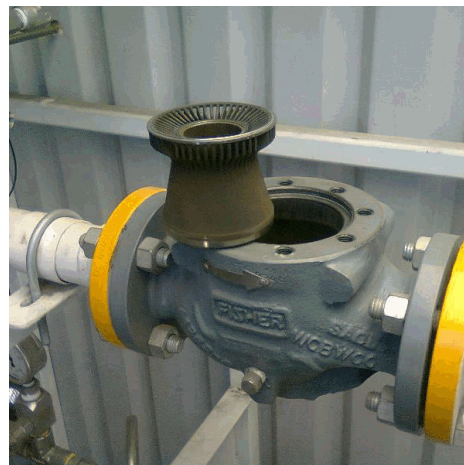
TAG: PCV 4.1 Industrial La Fama
 Modelo: EZR
Condiciones del cuerpo:
 Orificios Buen estado Resortes Correctos
 Desgaste en partes metálicas Ninguno
Condiciones del piloto:
 Desgaste en partes metálicas Correctos
 Resortes Ninguno
Cambio de partes blandas del kit de refacciones: Si
Verificación de:
 Fugas Sin fugas Sello Sella perfectamente
 Punto de ajuste 45 psig
 Simulaciones de flujo Alto Arranque Bueno
 Observaciones: Se cambió el kit del piloto PRX

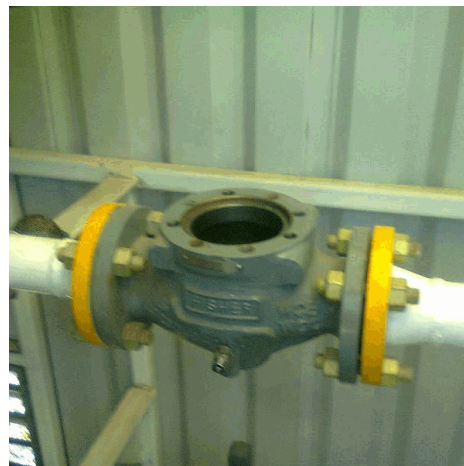
TAG: PCV-3.1 Tron Team Foods
Modelo: EZR
Condiciones del cuerpo: Orificios Buen estado Resortes Correctos
Desgaste en partes metálicas Ninguno
Condiciones del piloto: Desgaste en partes metálicas Correctos
Resortes Ninguno
Cambio de partes blandas del kit de refacciones: Si
Verificación de: Fugas Sin fugas Sello Sella perfectamente
Punto de ajuste 43 psig
Simulaciones de flujo Alto Arranque Bueno
Observaciones: Se cambió también el kit del piloto PRX
