REPORTE DE MANTENIMIENTO A REGULADORES DE PRESIÓN

SISTEMA:	<u>Gas Natural de Otoy, S. A. de C. V.</u>	PERIODO:	<u>Diciembre 2013</u>	REV. 0
LLENADO POR:	<u>Luis Alberto Medina Montijo</u>	FRECUENCIA:	<u>ANUAL</u>	RO-010

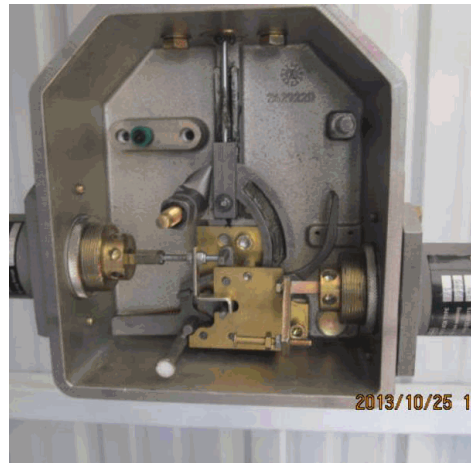
TAG: PCV-1 **CASETA DE BAJA**

Condiciones del cuerpo:
Orificios Buen estado Resortes Correctos
Desgaste en partes metálicas Ninguno

Condiciones del piloto:
Desgaste en partes metálicas Correctos
Resortes Ninguno

Verificación de:
Fugas Sin fugas Sello Sella perfectamente
Punto de ajuste 98 psig
Simulaciones de flujo Alto Arranque Bueno

Observaciones: Datos del regulador: marca Fisher, Modelos EZR, tamaño 30/2", N/S: 19930920 Localización: Regulador principal. En buena condición

Cambio de partes blandas del kit de refacciones: Si

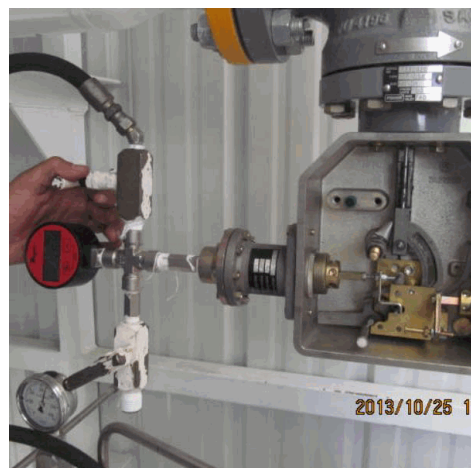
TAG: PCV-2 **CASETA DE BAJA**

Condiciones del cuerpo:
Orificios Buen estado Resortes Correctos
Desgaste en partes metálicas Ninguno

Condiciones del piloto:
Desgaste en partes metálicas Correctos
Resortes Ninguno

Verificación de:
Fugas Sin fugas Sello Sella perfectamente
Punto de ajuste 95 psig
Simulaciones de flujo Alto Arranque Bueno

Observaciones: Datos del regulador: marca Fisher, Modelos EZR, tamaño 30/2", N/S: 19930920 Localización: Regulador principal. En buena condición

Cambio de partes blandas del kit de refacciones: Si

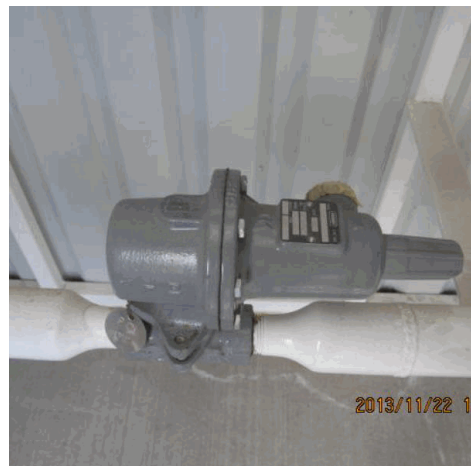
TAG: PCV-2 **CORRUGADOS**

Condiciones del cuerpo:
Orificios Buen estado Resortes Correctos
Desgaste en partes metálicas Ninguno

Condiciones del piloto:
Desgaste en partes metálicas Correctos
Resortes Ninguno

Verificación de:
Fugas Sin fugas Sello Sella perfectamente
Punto de ajuste 30 psig
Simulaciones de flujo Alto Arranque Bueno

Observaciones: Datos del regulador: marca Fisher, Modelos 627, tamaño 1/2", N/S: 20722830 Localización: Regulador principal. En buena condición

Cambio de partes blandas del kit de refacciones: Si

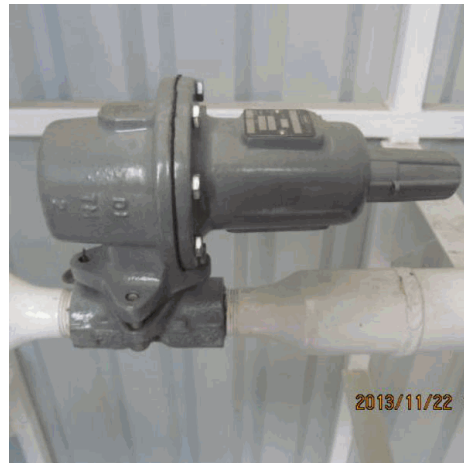
TAG: PCV-1 **CORRUGADOS**

Condiciones del cuerpo:
 Orificios Buen estado Resortes Correctos
 Desgaste en partes metálicas Ninguno

Condiciones del piloto:
 Desgaste en partes metálicas Correctos
 Resortes Ninguno

Verificación de:
 Fugas Sin fugas Sello Sella perfectamente
 Punto de ajuste 30 psig
 Simulaciones de flujo Alto Arranque Bueno

Observaciones: Datos del regulador: marca Fisher, Modelos 627, tamaño 1/2", N/S: 20722829, Localización: Regulador principal. En buena condición

Cambio de partes blandas del kit de refacciones: Si

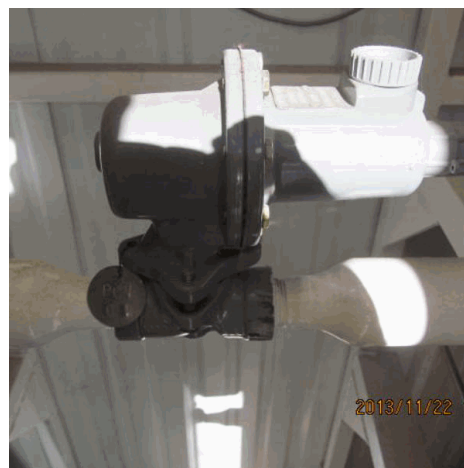
TAG: PCV-1 **EXHIBIDORES**

Condiciones del cuerpo:
 Orificios Buen estado Resortes Correctos
 Desgaste en partes metálicas Ninguno

Condiciones del piloto:
 Desgaste en partes metálicas Correctos
 Resortes Ninguno

Verificación de:
 Fugas Sin fugas Sello Sella perfectamente
 Punto de ajuste 15 psig
 Simulaciones de flujo Alto Arranque Bueno

Observaciones: Datos del regulador: Marca Fisher, Modelo: 627-496, Tamaño: 1/2", N/S: 19837116, Localización: Regulador del bypass. En buena condición

Cambio de partes blandas del kit de refacciones: Si

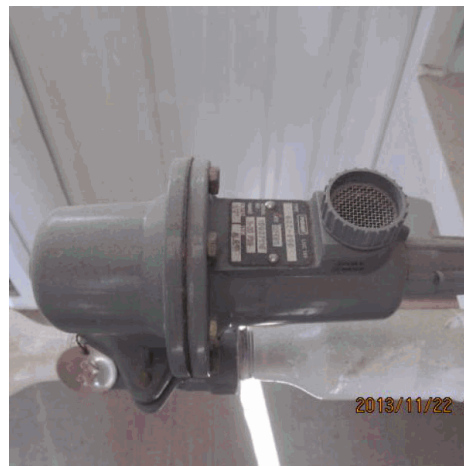
TAG: PCV-2 **EXHIBIDORES**

Condiciones del cuerpo:
 Orificios Buen estado Resortes Correctos
 Desgaste en partes metálicas Ninguno

Condiciones del piloto:
 Desgaste en partes metálicas Correctos
 Resortes Ninguno

Verificación de:
 Fugas Sin fugas Sello Sella perfectamente
 Punto de ajuste 15 psig
 Simulaciones de flujo Alto Arranque Bueno

Observaciones: Datos del regulador: Marca Fisher, Modelo: 627-496, Tamaño: 1/2", N/S: 19883075, Localización: Regulador principal. En buena condición

Cambio de partes blandas del kit de refacciones: Si

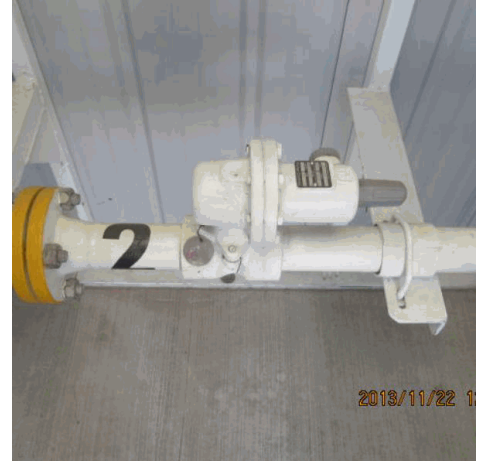
TAG: PCV-2 GLOBAL

Condiciones del cuerpo:
Orificios Buen estado Resortes Correctos
Desgaste en partes metálicas Ninguno

Condiciones del piloto:
Desgaste en partes metálicas Correctos
Resortes Ninguno

Verificación de:
Fugas Sin fugas Sello Sella perfectamente
Punto de ajuste 15 psig
Simulaciones de flujo Alto Arranque Bueno

Observaciones: Datos del regulador: Marca Fisher, Modelo: 627, Tamaño: 1/2", N/S: 18662861, Localización: Regulador principal. En buena condición

Cambio de partes blandas del kit de refacciones: Si

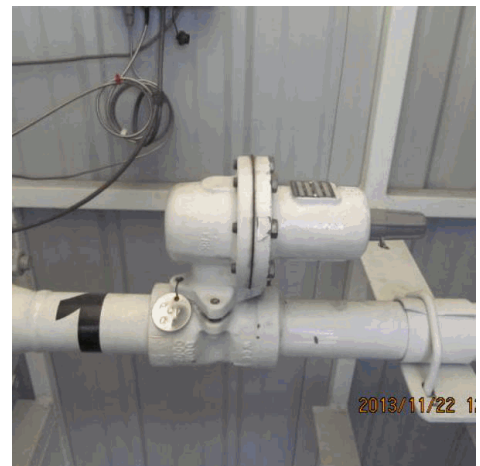
TAG: PCV-1 GLOBAL

Condiciones del cuerpo:
Orificios Buen estado Resortes Correctos
Desgaste en partes metálicas Ninguno

Condiciones del piloto:
Desgaste en partes metálicas Correctos
Resortes Ninguno

Verificación de:
Fugas Sin fugas Sello Sella perfectamente
Punto de ajuste 15 psig
Simulaciones de flujo Alto Arranque Bueno

Observaciones: Datos del regulador: Marca Fisher, Modelo: 627, Tamaño: 1/2", N/S: 18662860, Localización: Regulador del bypass. En buena condición

Cambio de partes blandas del kit de refacciones: Si

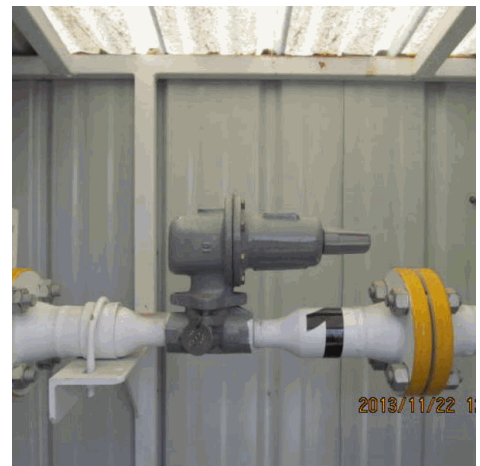
TAG: PCV-1 HERRAMIENTAS

Condiciones del cuerpo:
Orificios Buen estado Resortes Correctos
Desgaste en partes metálicas Ninguno

Condiciones del piloto:
Desgaste en partes metálicas Correctos
Resortes Ninguno

Verificación de:
Fugas Sin fugas Sello Sella perfectamente
Punto de ajuste 15 psig
Simulaciones de flujo Alto Arranque Bueno

Observaciones: Datos del regulador: Marca Fisher, Modelo: 627-397, Tamaño: 1/2", N/S: MODELO NR, Localización: Regulador principal. En buena condición

Cambio de partes blandas del kit de refacciones: Si

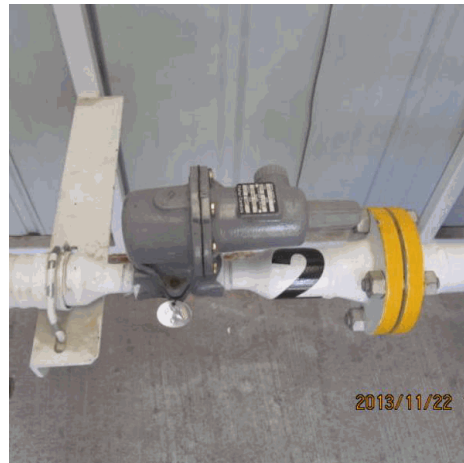
TAG: PCV-2 HERRAMIENTAS
Modelo: 627
Condiciones del cuerpo: Orificios Buen estado Resortes Correctos
Desgaste en partes metálicas Ninguno
Condiciones del piloto: Desgaste en partes metálicas Correctos
Resortes Ninguno
Cambio de partes blandas del kit de refacciones: Si
Verificación de: Fugas Sin fugas Sello Sella perfectamente
Punto de ajuste 15 psig
Simulaciones de flujo Alto Arranque Bueno
Observaciones: Datos del regulador: Marca Fisher, Modelo: 627, Tamaño: 1/2", N/S:
MODEL_NR_Localización: Regulador del bypass. En buena
condición

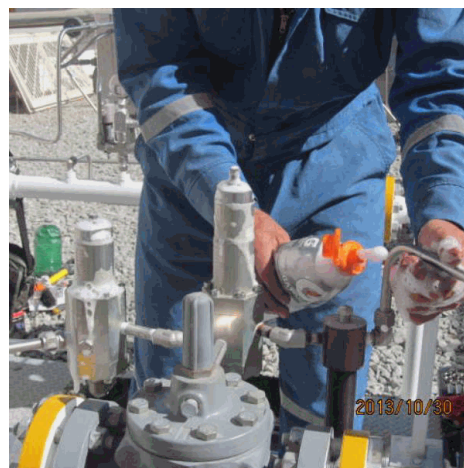
TAG: PCV-2 INTERCONEXION OTAY
Modelo: EZR
Condiciones del cuerpo: Orificios Buen estado Resortes Correctos
Desgaste en partes metálicas Ninguno
Condiciones del piloto: Desgaste en partes metálicas Correctos
Resortes Ninguno
Cambio de partes blandas del kit de refacciones: Si
Verificación de: Fugas Sin fugas Sello Sella perfectamente
Punto de ajuste 600 psig
Simulaciones de flujo Alto Arranque Bueno
Observaciones: Datos del regulador Marca: Fisher, Modelo :EZR, Tamaño: 60/2",
NS:19930913 Localización : primer regulador de linea de bypass

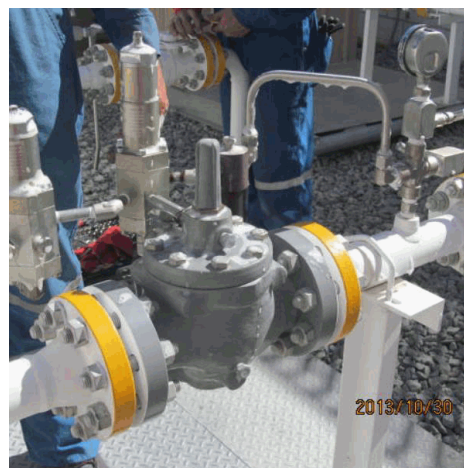
TAG: PCV-1 INTERCONEXION OTAY
Modelo: EZR
Condiciones del cuerpo: Orificios Buen estado Resortes Correctos
Desgaste en partes metálicas Ninguno
Condiciones del piloto: Desgaste en partes metálicas Correctos
Resortes Ninguno
Cambio de partes blandas del kit de refacciones: Si
Verificación de: Fugas Sin fugas Sello Sella perfectamente
Punto de ajuste 600 psig
Simulaciones de flujo Alto Arranque Bueno
Observaciones: Datos del regulador: marca Fisher, Modelos EZR, tamaño 60/2",
N/S: 19930914 Localización: Regulador 1 de linea principal. En
buena condición

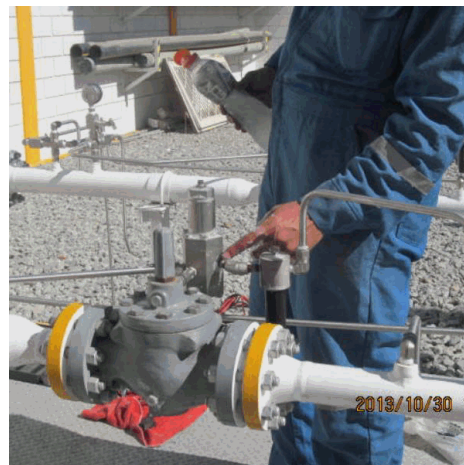
TAG: PCV-3 INTERCONEXION OTAY
 Modelo: EZR
 Condiciones del cuerpo:
 Orificios Buen estado Resortes Correctos
 Desgaste en partes metálicas Ninguno
 Condiciones del piloto:
 Desgaste en partes metálicas Correctos
 Resortes Ninguno
 Cambio de partes blandas del kit de refacciones: Si
 Verificación de:
 Fugas Sin fugas Sello Sella perfectamente
 Punto de ajuste 450 psig
 Simulaciones de flujo Alto Arranque Bueno
 Observaciones: Datos del regulador: Marca Fisher, Modelo: EZR, Tamaño: 60/2", N/S: 1993091, Localización: Segundo regulador en línea principal

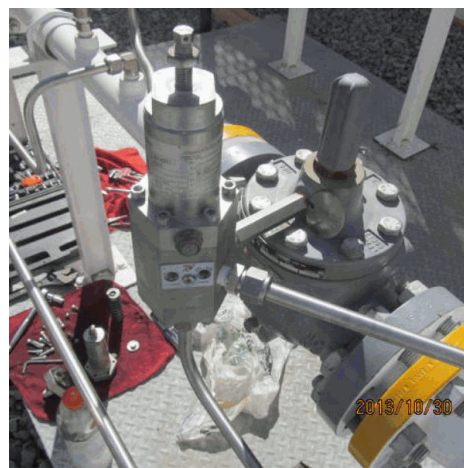
TAG: PCV-4 INTERCONEXION OTAY
 Modelo: EZR
 Condiciones del cuerpo:
 Orificios Buen estado Resortes Correctos
 Desgaste en partes metálicas Ninguno
 Condiciones del piloto:
 Desgaste en partes metálicas Correctos
 Resortes Ninguno
 Cambio de partes blandas del kit de refacciones: Si
 Verificación de:
 Fugas Sin fugas Sello Sella perfectamente
 Punto de ajuste 345 psig
 Simulaciones de flujo Alto Arranque Bueno
 Observaciones: Datos del regulador: marca Fisher, Modelos EZR, tamaño 60/2", N/S: 19930916 Localización: Segundo regulador de línea de bypass. En buena condición

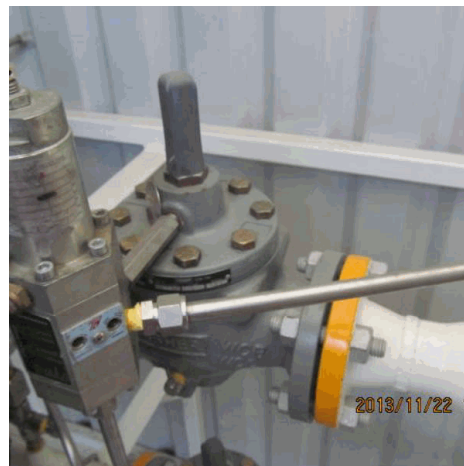
TAG: PCV-1 KB FOAM
 Modelo: EZR
 Condiciones del cuerpo:
 Orificios Buen estado Resortes Correctos
 Desgaste en partes metálicas Ninguno
 Condiciones del piloto:
 Desgaste en partes metálicas Correctos
 Resortes Ninguno
 Cambio de partes blandas del kit de refacciones: Si
 Verificación de:
 Fugas Sin fugas Sello Sella perfectamente
 Punto de ajuste 30 psig
 Simulaciones de flujo Alto Arranque Bueno
 Observaciones: Datos del regulador: marca Fisher, Modelos EZR, tamaño 2", N/S: 20723936 Localización: Regulador principal. En buena condición

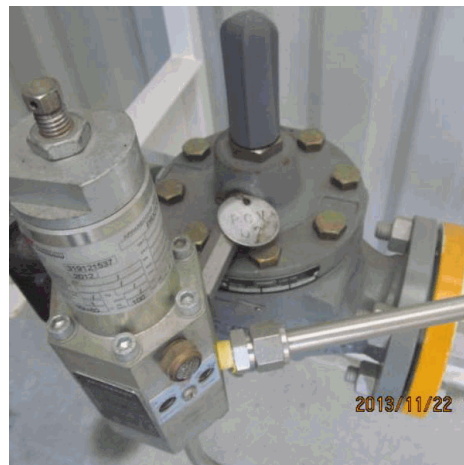
TAG: PCV-2 KB FOAM
 Modelo: EZR
 Condiciones del cuerpo:
 Orificios Buen estado Resortes Correctos
 Desgaste en partes metálicas Ninguno
 Condiciones del piloto:
 Desgaste en partes metálicas Correctos
 Resortes Ninguno
 Cambio de partes blandas del kit de refacciones: Si
 Verificación de:
 Fugas Sin fugas Sello Sella perfectamente
 Punto de ajuste 30 psig
 Simulaciones de flujo Alto Arranque Bueno
 Observaciones: Datos del regulador: marca Fisher, Modelos EZR, tamaño 2",
Localización: Regulador secundario. En buena condición

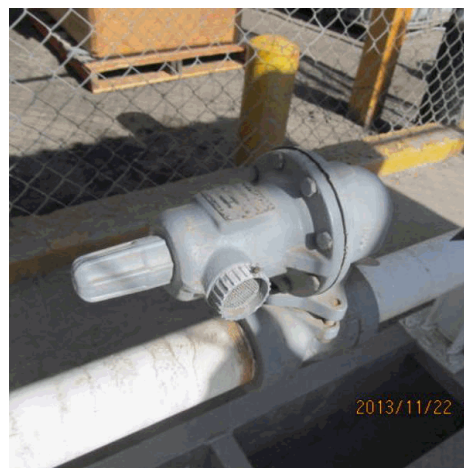
TAG: PCV-2 LAVANDERIA
 Modelo: 627
 Condiciones del cuerpo:
 Orificios Buen estado Resortes Correctos
 Desgaste en partes metálicas Ninguno
 Condiciones del piloto:
 Desgaste en partes metálicas Correctos
 Resortes Ninguno
 Cambio de partes blandas del kit de refacciones: Si
 Verificación de:
 Fugas Sin fugas Sello Sella perfectamente
 Punto de ajuste 15 psig
 Simulaciones de flujo Alto Arranque Bueno
 Observaciones: Datos del regulador: Marca Fisher, Modelo: 627, Tamaño: 1/2", N/S:
2332, Localización: Regulador del bypass. En buena condición

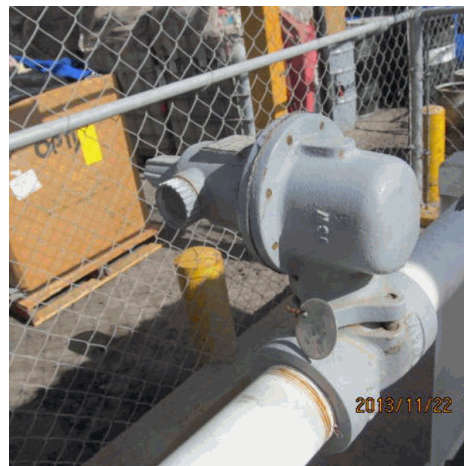
TAG: PCV-1 LAVANDERIA
 Modelo: 627
 Condiciones del cuerpo:
 Orificios Buen estado Resortes Correctos
 Desgaste en partes metálicas Ninguno
 Condiciones del piloto:
 Desgaste en partes metálicas Correctos
 Resortes Ninguno
 Cambio de partes blandas del kit de refacciones: Si
 Verificación de:
 Fugas Sin fugas Sello Sella perfectamente
 Punto de ajuste 15 psig
 Simulaciones de flujo Alto Arranque Bueno
 Observaciones: Datos del regulador: Marca Fisher, Modelo: 627, Tamaño: 1/2",
N/S:2331, Localización: Regulador principal. En buena condición

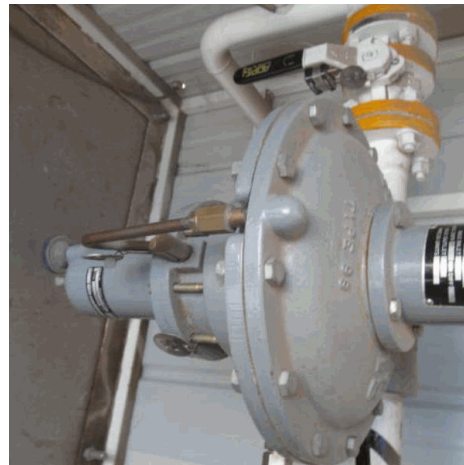
TAG: PCV-1 MECALUX
 Modelo: 99
 Condiciones del cuerpo:
 Orificios Buen estado Resortes Correctos
 Desgaste en partes metálicas Ninguno
 Condiciones del piloto:
 Desgaste en partes metálicas Correctos
 Resortes Ninguno
 Cambio de partes blandas del kit de refacciones: Si
 Verificación de:
 Fugas Sin fugas Sello Sella perfectamente
 Punto de ajuste 44 psig
 Simulaciones de flujo Alto Arranque Bueno
 Observaciones: Datos del regulador: Marca Fisher, Modelo: 99, Tamaño: 2", N/S: 5--05, Localización: Regulador principal En buena condición

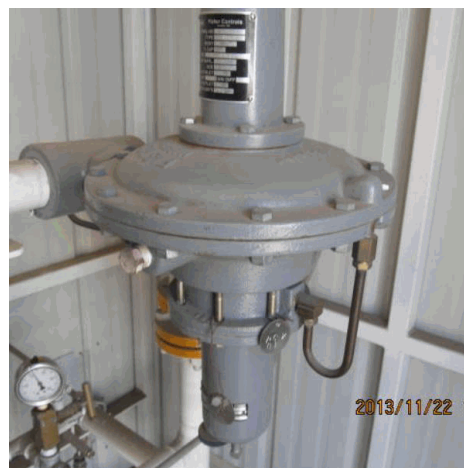
TAG: PCV-2 MECALUX
 Modelo: 99
 Condiciones del cuerpo:
 Orificios Buen estado Resortes Correctos
 Desgaste en partes metálicas Ninguno
 Condiciones del piloto:
 Desgaste en partes metálicas Correctos
 Resortes Ninguno
 Cambio de partes blandas del kit de refacciones: Si
 Verificación de:
 Fugas Sin fugas Sello Sella perfectamente
 Punto de ajuste 44 psig
 Simulaciones de flujo Alto Arranque Bueno
 Observaciones: Datos del regulador: Marca Fisher, Modelo: 99, Tamaño: 2", N/S: 5--05, Localización: Regulador del bypass En buena condición

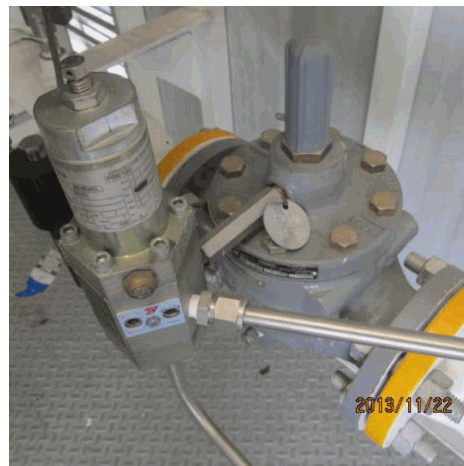
TAG: PCV-2 PRIME WHEEL
 Modelo: EZR
 Condiciones del cuerpo:
 Orificios Buen estado Resortes Correctos
 Desgaste en partes metálicas Ninguno
 Condiciones del piloto:
 Desgaste en partes metálicas Correctos
 Resortes Ninguno
 Cambio de partes blandas del kit de refacciones: Si
 Verificación de:
 Fugas Sin fugas Sello Sella perfectamente
 Punto de ajuste 30 psig
 Simulaciones de flujo Alto Arranque Bueno
 Observaciones: Datos del regulador: Marca Fisher, Modelo: EZR, Tamaño: 2X1" 80%, N/S: 19852136, Localización: Regulador del bypass. En buena condición

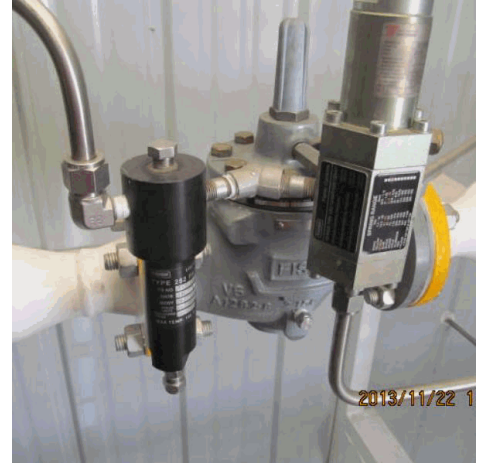
TAG: PCV-1 PRIME WHEEL

Condiciones del cuerpo:
 Orificios Buen estado Resortes Correctos
 Desgaste en partes metálicas Ninguno

Condiciones del piloto:
 Desgaste en partes metálicas Correctos
 Resortes Ninguno

Verificación de:
 Fugas Sin fugas Sello Sella perfectamente
 Punto de ajuste 30 psig
 Simulaciones de flujo Alto Arranque Bueno

Observaciones: Datos del regulador: Marca Fisher, Modelo: EZR, Tamaño: 2X1"
80%, N/S: 19852137, Localización: Regulador principal. En buena
condición

Cambio de partes blandas del kit de refacciones: Si

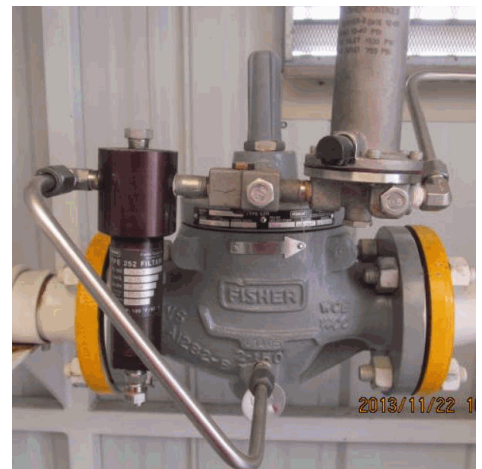
TAG: PCV-1 PULIDOS

Condiciones del cuerpo:
 Orificios Buen estado Resortes Correctos
 Desgaste en partes metálicas Ninguno

Condiciones del piloto:
 Desgaste en partes metálicas Correctos
 Resortes Ninguno

Verificación de:
 Fugas Sin fugas Sello Sella perfectamente
 Punto de ajuste 36 psig
 Simulaciones de flujo Alto Arranque Bueno

Observaciones: Datos del regulador: Marca Fisher, Modelo: EZR, Tamaño: 2X1"
60%, N/S: 17382566, Localización: Regulador principal. En buena
condición

Cambio de partes blandas del kit de refacciones: Si

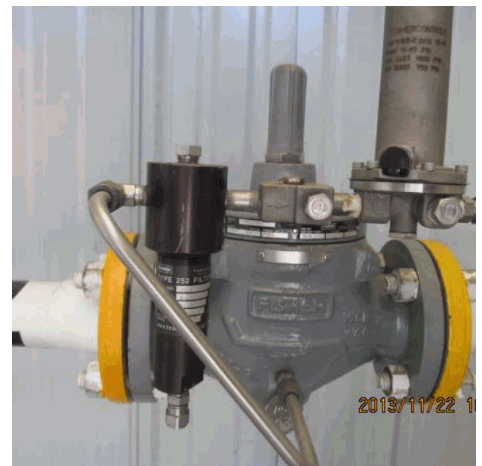
TAG: PCV-2 PULIDOS

Condiciones del cuerpo:
 Orificios Buen estado Resortes Correctos
 Desgaste en partes metálicas Ninguno

Condiciones del piloto:
 Desgaste en partes metálicas Correctos
 Resortes Ninguno

Verificación de:
 Fugas Sin fugas Sello Sella perfectamente
 Punto de ajuste 36 psig
 Simulaciones de flujo Alto Arranque Bueno

Observaciones: Datos del regulador: Marca Fisher, Modelo: EZR, Tamaño: 2X1"
60%, N/S: 17382566, Localización: Regulador del bypass. En buena
condición

Cambio de partes blandas del kit de refacciones: Si

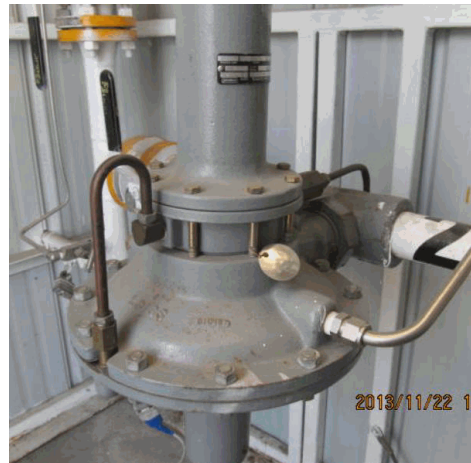
TAG: PCV-2 **SANYO**

Condiciones del cuerpo:
 Orificios Buen estado Resortes Correctos
 Desgaste en partes metálicas Ninguno

Condiciones del piloto:
 Desgaste en partes metálicas Correctos
 Resortes Ninguno

Verificación de:
 Fugas Sin fugas Sello Sella perfectamente
 Punto de ajuste 15 psig
 Simulaciones de flujo Alto Arranque Bueno

Observaciones: Datos del regulador: Marca Fisher, Modelo: 99, Tamaño: 2", N/S: 94-901, Localización: Regulador del bypass. En buena condición

Cambio de partes blandas del kit de refacciones: Si

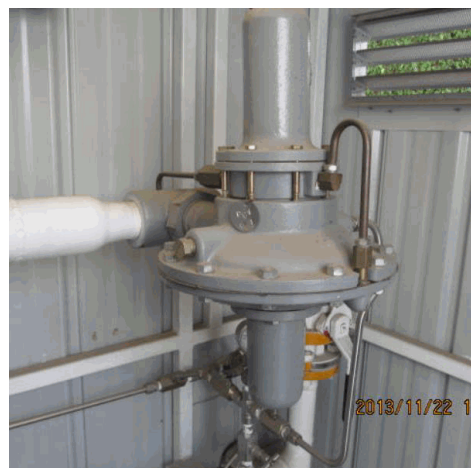
TAG: PCV-1 **SANYO**

Condiciones del cuerpo:
 Orificios Buen estado Resortes Correctos
 Desgaste en partes metálicas Ninguno

Condiciones del piloto:
 Desgaste en partes metálicas Correctos
 Resortes Ninguno

Verificación de:
 Fugas Sin fugas Sello Sella perfectamente
 Punto de ajuste 15 psig
 Simulaciones de flujo Alto Arranque Bueno

Observaciones: Datos del regulador: Marca Fisher, Modelo: 99, Tamaño: 2", N/S: 94-901, Localización: Regulador principal. En buena condición

Cambio de partes blandas del kit de refacciones: Si
