REPORTE DE MANTENIMIENTO A REGULADORES DE PRESIÓN

SISTEMA: Productos Alimenticios Dondé, S. A. de C. V. PERIODO: Noviembre 2013 REV. 0
LLENADO POR: Hodin Alberto Escalante Antuna FRECUENCIA: ANUAL RO-010

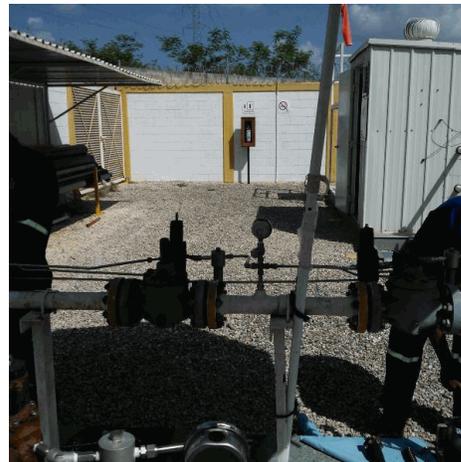
TAG: PRV-404 DONDE
Modelo: EZR 2X1
Condiciones del cuerpo: Orificios Buen estado Resortes Correctos
Desgaste en partes metálicas Ninguno
Condiciones del piloto: Desgaste en partes metálicas Correctos
Resortes Ninguno
Cambio de partes blandas del kit de refacciones: Si
Verificación de: Fugas Sin fugas Sello Sella perfectamente
Punto de ajuste 45 psig
Simulaciones de flujo Alto Arranque Bueno
Observaciones: SE REEMPLAZA DIAFRAGMA DEL EZR

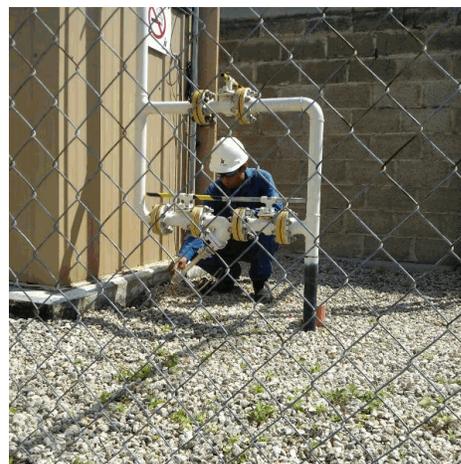
TAG: PRV-405 DONDÉ
Modelo: EZR 2X1
Condiciones del cuerpo: Orificios Buen estado Resortes Correctos
Desgaste en partes metálicas Ninguno
Condiciones del piloto: Desgaste en partes metálicas Correctos
Resortes Ninguno
Cambio de partes blandas del kit de refacciones: No
Verificación de: Fugas Sin fugas Sello Sella perfectamente
Punto de ajuste 45 psig
Simulaciones de flujo Alto Arranque Bueno
Observaciones: NO SE REEMPLAZAN PARTES

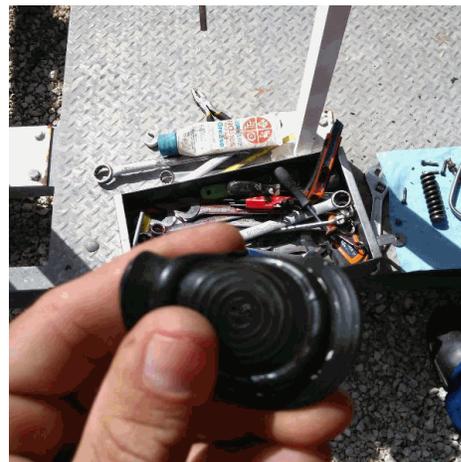
TAG: PRV-400 INTERCONEXION
Modelo: EZR 2X1
Condiciones del cuerpo: Orificios Buen estado Resortes Correctos
Desgaste en partes metálicas Ninguno
Condiciones del piloto: Desgaste en partes metálicas Correctos
Resortes Ninguno
Cambio de partes blandas del kit de refacciones: Si
Verificación de: Fugas Sin fugas Sello Sella perfectamente
Punto de ajuste 640 psig
Simulaciones de flujo Bajo Arranque Bueno
Observaciones: se reemplaza diafragma del prx

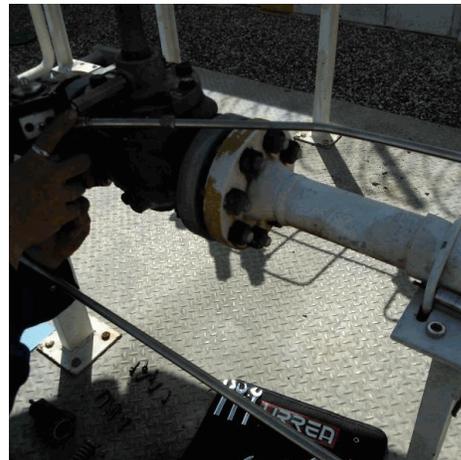
TAG: PRV-401 INTERCONEXION  
 Modelo: EZR 2X1  
**Condiciones del cuerpo:**  
 Orificios Buen estado Resortes Correctos  
 Desgaste en partes metálicas Ninguno  
**Condiciones del piloto:**  
 Desgaste en partes metálicas Correctos  
 Resortes Ninguno  
**Cambio de partes blandas del kit de refacciones:** No  
**Verificación de:**  
 Fugas Sin fugas Sello Sella perfectamente  
 Punto de ajuste 350 psig  
 Simulaciones de flujo Bajo Arranque Bueno  
 Observaciones: NO SE REEMPLAZAN PARTES

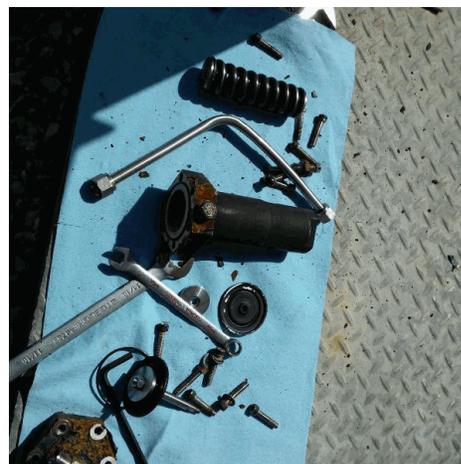
TAG: PRV-402 INTERCONEXION  
 Modelo: EZR 2X1  
**Condiciones del cuerpo:**  
 Orificios Buen estado Resortes Correctos  
 Desgaste en partes metálicas Ninguno  
**Condiciones del piloto:**  
 Desgaste en partes metálicas Correctos  
 Resortes Ninguno  
**Cambio de partes blandas del kit de refacciones:** No  
**Verificación de:**  
 Fugas Sin fugas Sello Sella perfectamente  
 Punto de ajuste 640 psig  
 Simulaciones de flujo Alto Arranque Bueno  
 Observaciones: NO SE REEMPLAZAN PARTES, SE APLICA PINTURA A PILOTOS

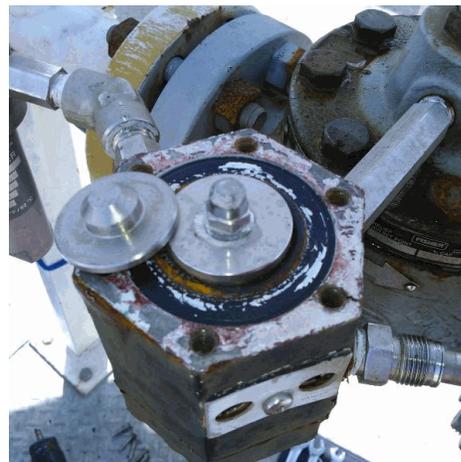
TAG: PRV-403 INTERCONEXION  
 Modelo: EZR 2X1  
**Condiciones del cuerpo:**  
 Orificios Buen estado Resortes Correctos  
 Desgaste en partes metálicas Ninguno  
**Condiciones del piloto:**  
 Desgaste en partes metálicas Correctos  
 Resortes Ninguno  
**Cambio de partes blandas del kit de refacciones:** Si  
**Verificación de:**  
 Fugas Sin fugas Sello Sella perfectamente  
 Punto de ajuste 350 psig  
 Simulaciones de flujo Alto Arranque Bueno  
 Observaciones: NO SE REEMPLAZAN PARTES INTERNAS, SE APLICA PINTURA AL REGULADOR Y PILOTO
