IGASAMEX

**REPORTE DE VERIFICACIÓN DE VÁLVULAS DE SEGURIDAD**

SISTEMA:	<u>Gas Natural de Apaseo, S. A. de C. V.</u>	PERIODO:	<u>20-Nov-2013 20-Nov-2014</u>	REV. 0
LLENADO POR:	_____	FRECUENCIA:	<u>ANUAL</u>	RO-011

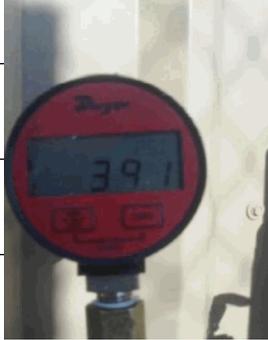
Usuario: COVEMEX

Modelo: 91-3651VO6U1T

Punto de ajuste en placa: 40 psig

Punto de ajuste encontrado: 0 psig

**PUNTO AJUSTE 39.1**

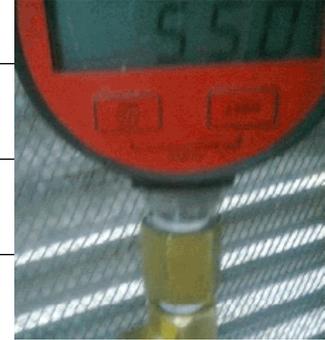
Usuario: HONDA

Modelo: 95-71N1308S

Punto de ajuste en placa: 55 psig

Punto de ajuste encontrado: 55 psig

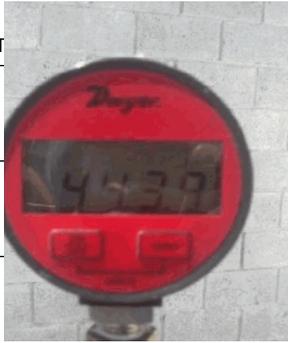
Usuario: INTERCONEXION

Modelo: MERCER 91-71L11T1NU1T

Punto de ajuste en placa: 440 psig

Punto de ajuste encontrado: 0 psig

**PUNTO AJUSTE 443.9**

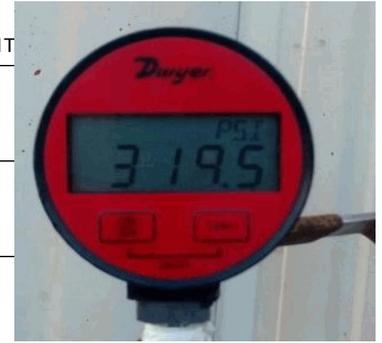
Usuario: PROTEINOL

Modelo: MERCER 91-52J51T84U1T

Punto de ajuste en placa: 320 psig

Punto de ajuste encontrado: 0 psig

**PUNTO AJUSTE 319.5**

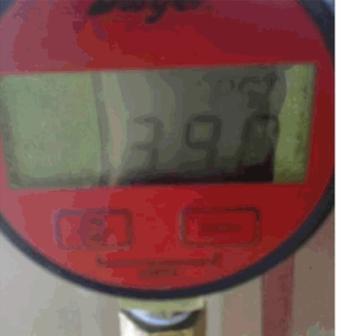
Usuario: SANIVEX

Modelo: MERCER 91-52J51U76U1T

Punto de ajuste en placa: 40 psig

Punto de ajuste encontrado: 39 psig
