IGASAMEX

REPORTE DE MANTENIMIENTO A REGULADORES DE PRESIÓN

SISTEMA: Naturaltek, S. A. de C. V. PERIODO: Julio 2013 REV. 0
LLENADO POR: Bernardo Ortega Vidal FRECUENCIA: ANUAL RO-010

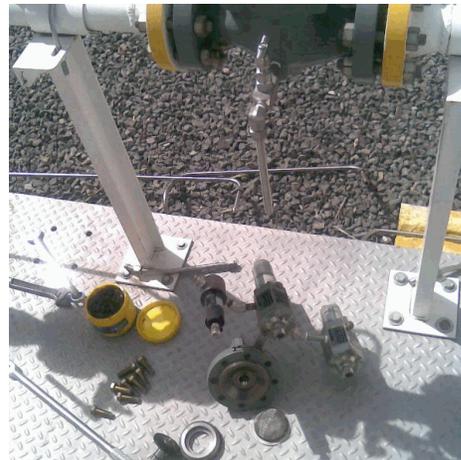
TAG: PCV-0.01 Interconexion
Modelo: EZR
Condiciones del cuerpo: Orificios Buen estado Resortes Correctos
Desgaste en partes metálicas Ninguno
Condiciones del piloto: Desgaste en partes metálicas Correctos
Resortes Ninguno
Cambio de partes blandas del kit de refacciones: Si
Verificación de: Fugas Sin fugas Sello Sella perfectamente
Punto de ajuste 450 psig
Simulaciones de flujo Alto Arranque Bueno
Observaciones: se realiza mantenimiento mayor y se reemplaza kit de refaccionamiento

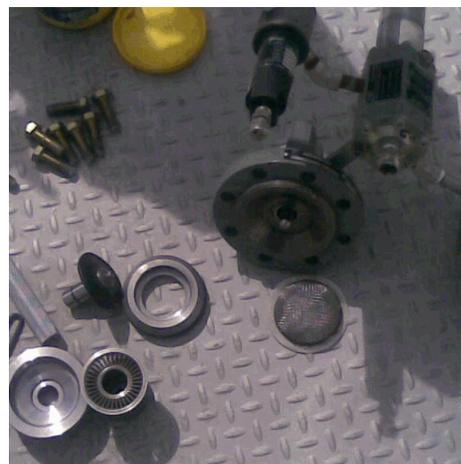
TAG: PCV-0.02 Interconexion
Modelo: EZR
Condiciones del cuerpo: Orificios Buen estado Resortes Correctos
Desgaste en partes metálicas Ninguno
Condiciones del piloto: Desgaste en partes metálicas Correctos
Resortes Ninguno
Cambio de partes blandas del kit de refacciones: Si
Verificación de: Fugas Sin fugas Sello Sella perfectamente
Punto de ajuste 95 psig
Simulaciones de flujo Alto Arranque Bueno
Observaciones: se reemplaza kit de refaccionamiento

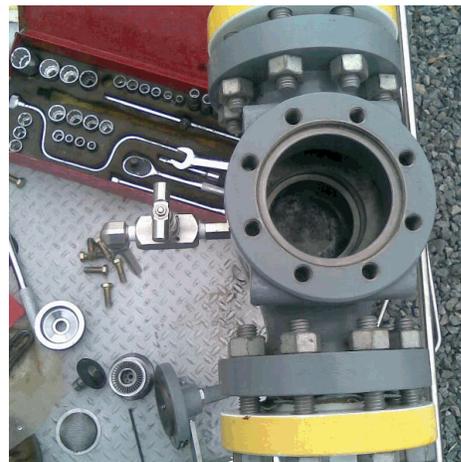
TAG: PCV-0.03 Interconexion
Modelo: EZR
Condiciones del cuerpo: Orificios Buen estado Resortes Correctos
Desgaste en partes metálicas Ninguno
Condiciones del piloto: Desgaste en partes metálicas Correctos
Resortes Ninguno
Cambio de partes blandas del kit de refacciones: Si
Verificación de: Fugas Sin fugas Sello Sella perfectamente
Punto de ajuste 450 psig
Simulaciones de flujo Alto Arranque Bueno
Observaciones: se reemplaza kit de refacciones

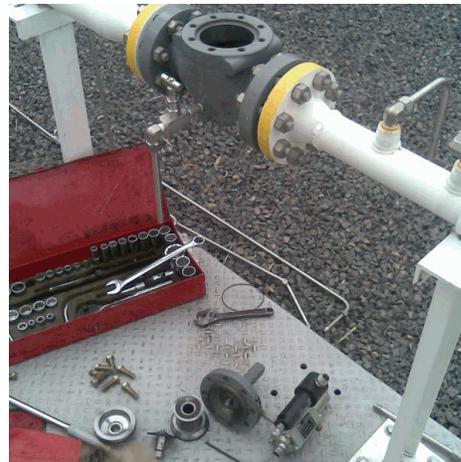
TAG: PCV-0.04 Interconexion
 Modelo: EZR
 Condiciones del cuerpo:
 Orificios Buen estado Resortes Correctos
 Desgaste en partes metálicas Ninguno
 Condiciones del piloto:
 Desgaste en partes metálicas Correctos
 Resortes Ninguno
 Cambio de partes blandas del kit de refacciones: Si
 Verificación de:
 Fugas Sin fugas Sello Sella perfectamente
 Punto de ajuste 0 psig
 Simulaciones de flujo Alto Arranque Bueno
 Observaciones: Se remplazan kit de refaccionamiento

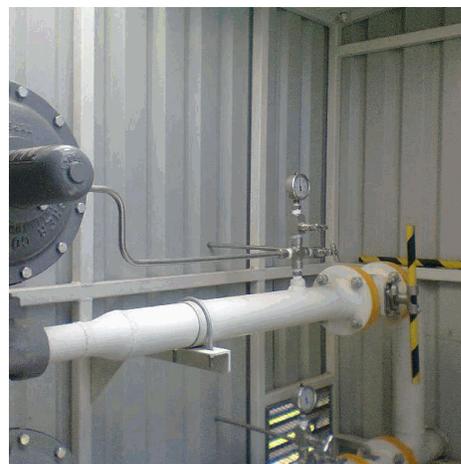
TAG: PCV-1.01 Megafrescos
 Modelo: 99H
 Condiciones del cuerpo:
 Orificios Buen estado Resortes Correctos
 Desgaste en partes metálicas Ninguno
 Condiciones del piloto:
 Desgaste en partes metálicas Correctos
 Resortes Ninguno
 Cambio de partes blandas del kit de refacciones: Si
 Verificación de:
 Fugas Sin fugas Sello Sella perfectamente
 Punto de ajuste 28 psig
 Simulaciones de flujo Alto Arranque Bueno
 Observaciones: se revisa hermeticidad y remplazan acientos del regulador

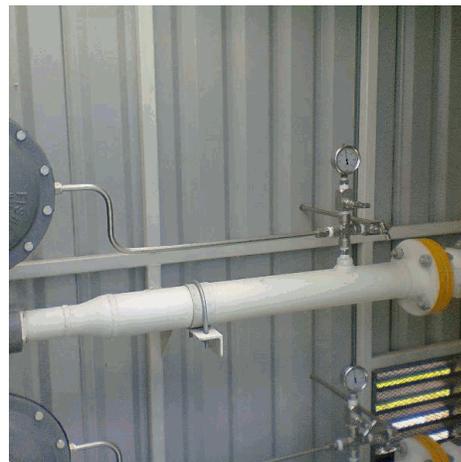
TAG: PCV-1.02 Megafrescos
 Modelo: 99H
 Condiciones del cuerpo:
 Orificios Buen estado Resortes Correctos
 Desgaste en partes metálicas Ninguno
 Condiciones del piloto:
 Desgaste en partes metálicas Correctos
 Resortes Ninguno
 Cambio de partes blandas del kit de refacciones: No
 Verificación de:
 Fugas Sin fugas Sello Sella perfectamente
 Punto de ajuste 28 psig
 Simulaciones de flujo Alto Arranque Bueno
 Observaciones: Este equipo permanece el mayor tiempo cerrado, solo se habre para mantenimientos en la otra lines, se reviso su hermeticidad y no fue necesario remplazar partes blandas
