REPORTE DE PATRULLAJE DEL GASODUCTO

SISTEMA: Consumidora Parque Opción, S.A. de C.V. PERIODO: Noviembre 2012 REV. 0
 LLENADO POR: Elioenai Cruz Berruecos FRECUENCIA: MENSUAL RO-002

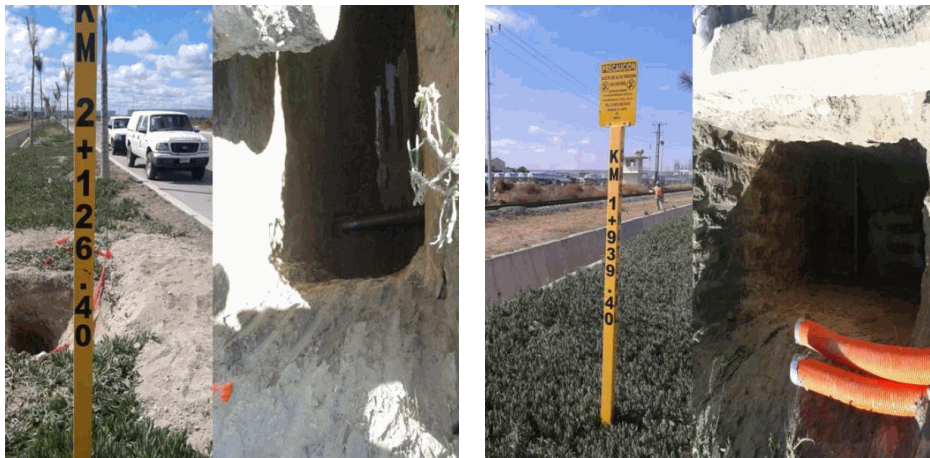
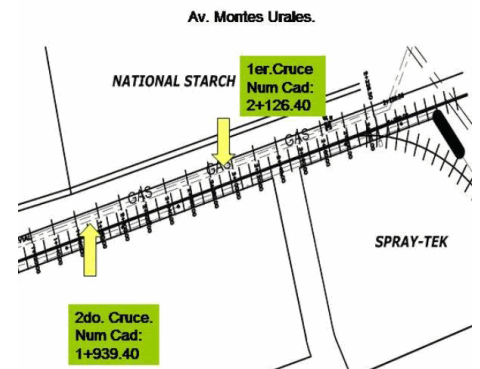
9.- Evidencias:

36 Postes de DDV. Se realizan 2 cruces de Servicio electrico, de 220 v. Sobre ducto de 8".
 1.- En el cadenamamiento 1+939.40. haciendo un sondeo y ubicando a la profund. de : 1.30 m. pasando el cruce a 1.40m por abajo del ducto.
 2.- En el cadenamamiento 2+126.40. Ubicandolo a 2.20 m. Pasando el cruce a 60 cm antes del ducto y a 1m por encima del mismo.
