REPORTE DE PATRULLAJE DEL GASODUCTO

SISTEMA: Consumidora Parque Opción, S.A. de C.V. PERIODO: Abril 2013 REV. 0
 LLENADO POR: Elioenai Cruz Berruecos FRECUENCIA: MENSUAL RO-002

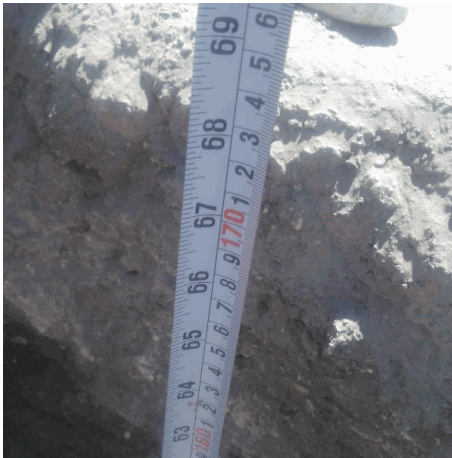
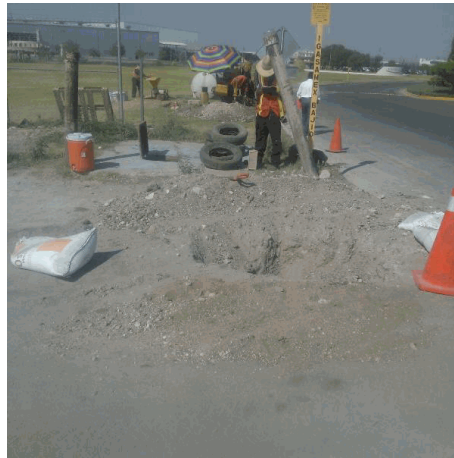
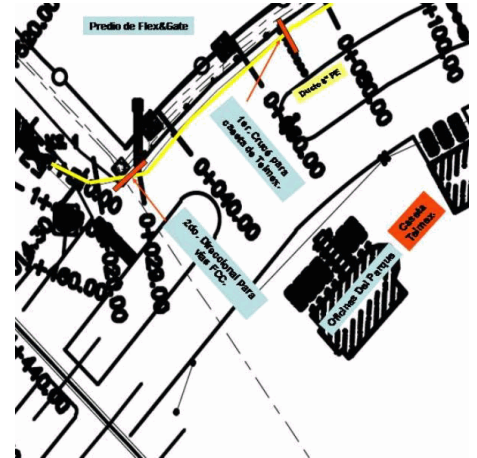
9.- Evidencias:

Se realiza direccional de parte de la Empresa CARSO para fibra. En cadenamamiento 0+020.00. Av. Ing. Antonio Cortina (En 2 acceso. de Flex&Gate).
 Ubicando lomo de ducto de 8" 1.70 mts. y pasando por abajo de este mismo a 3.00 mts.
