**REPORTE DE MANTENIMIENTO A REGULADORES DE PRESIÓN**

SISTEMA:	Mazda Motor Manufacturing de México, S.A. de C.V.	PERIODO:	15-Feb-2015	14-Feb-2016	REV. 0
LLENADO POR:	Emmanuel Sandoval Lopez	FRECUENCIA:	ANUAL		RO-010

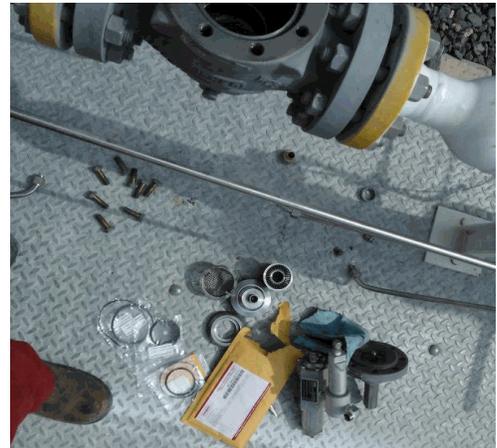
**TAG:** 1 interconexion 1er paso linea 1

**Modelo:** EZR 2x1

**Condiciones del cuerpo:**  
Orificios 2x1 Resortes gris

Desgaste en partes metálicas no

**Condiciones del piloto:**  
Desgaste en partes metálicas no  
Resortes aluminio

**Verificación de:**  
Fugas no existen Sello ok  
Punto de ajuste 0 psig  
Simulaciones de flujo si Arranque ok

Observaciones: en buenas condiciones

**Cambio de partes blandas del kit de refacciones:** si

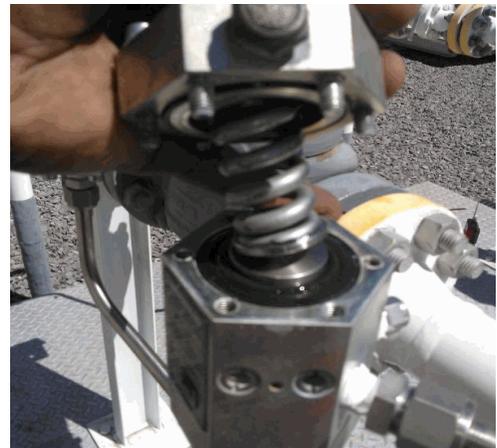
**TAG:** 2 interconexion 2do paso linea 1

**Modelo:** EZR

**Condiciones del cuerpo:**  
Orificios 2x1 Resortes gris

Desgaste en partes metálicas no

**Condiciones del piloto:**  
Desgaste en partes metálicas no  
Resortes aluminio

**Verificación de:**  
Fugas no Sello ok  
Punto de ajuste 0 psig  
Simulaciones de flujo si Arranque ok

Observaciones: en buenas condiciones

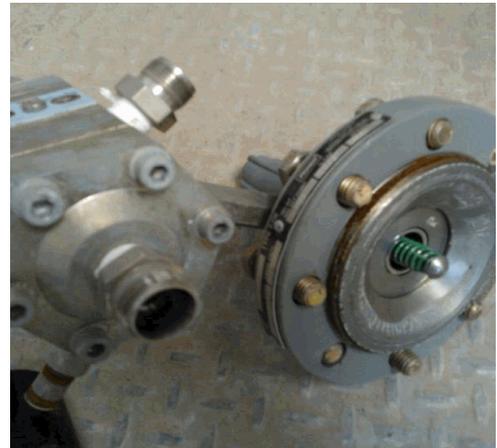
TAG: 1 mazda usuario  
Modelo: EZR  
Condiciones del cuerpo:  
Orificios 2 Resortes verde  
Desgaste en partes metálicas no  
Condiciones del piloto:  
Desgaste en partes metálicas no  
Resortes azul  
Cambio de partes blandas del kit de refacciones: si  
Verificación de:  
Fugas no Sello ok  
Punto de ajuste 0 psig  
Simulaciones de flujo si Arranque ok  
Observaciones: en buenas condiciones

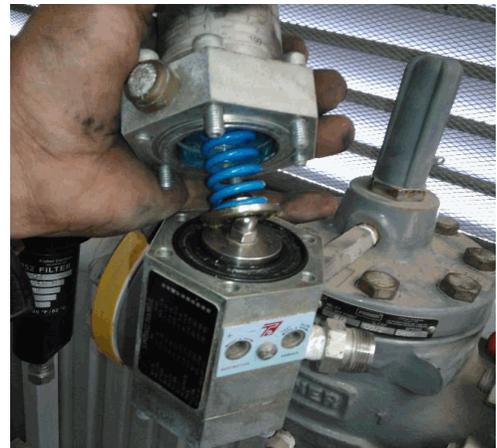
TAG: 2 mazda usuario  
Modelo: EZR  
Condiciones del cuerpo:  
Orificios 2 Resortes verde  
Desgaste en partes metálicas no  
Condiciones del piloto:  
Desgaste en partes metálicas no  
Resortes azul  
Cambio de partes blandas del kit de refacciones: si  
Verificación de:  
Fugas no Sello ok  
Punto de ajuste 0 psig  
Simulaciones de flujo si Arranque ok  
Observaciones: en buenas condiciones
