REPORTE DE DETECCIÓN DE FUGAS  
CON DETECTOR DE GASES COMBUSTIBLES

Sistema: Mazda Motor Manufacturing de México, S.A. de C.V.	Periodo: 15-Feb-2014 al 14-Feb-2015	REV. 0
Fecha: 10-Mar-2015	Precio Gas: 0.00	Ficha: RO-DF-02-290-000-A1-2
		RO-DF-02

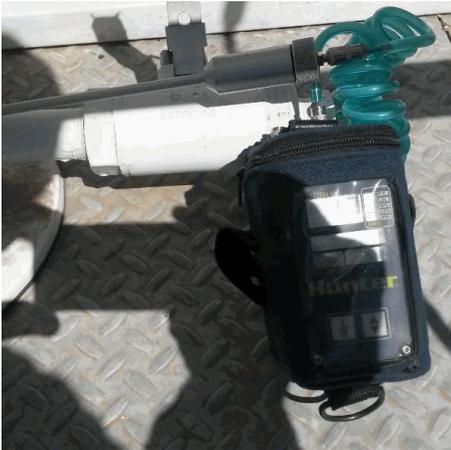
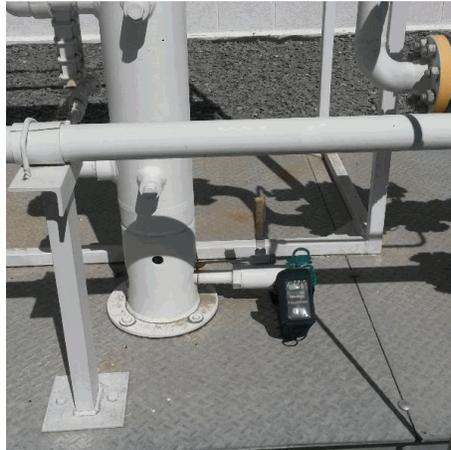
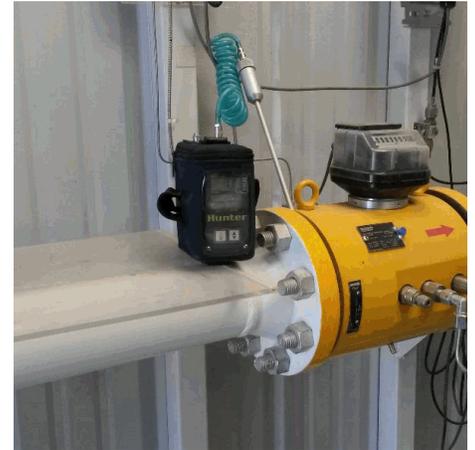
Equipo Utilizado: Bacharach Hunter LV 1001			Fecha Calibración: 26-May-14	No. Serie: LV 1001			
Fuga	Ubicación	Criterio de Accesorio	Concentración (ppm)	Grado	Acción	Perdidas	
						m3 / año	pesos / año
1	Purga de filtro	Uniones Bridas o Roscadas	10,000	Grado 2	Reparacion < 6 meses	22.00	0.00
2	tapon filtro Y	Uniones Bridas o Roscadas	8,000	Grado 3	Reparacion < 15 meses	18.00	0.00
3	purga filtro Y	Uniones Bridas o Roscadas	5,000	Grado 3	Reparacion < 15 meses	11.00	0.00
<b>Perdidas Totales:</b>						<b>51.00</b>	<b>0.00</b>
