**REPORTE DE MANTENIMIENTO A REGULADORES DE PRESIÓN**

SISTEMA:	Gas Purepecha, S. A. de C. V.	PERIODO:	29-Nov-2013 28-Nov-2014	REV. 0
LLENADO POR:	Jose Antonio Villegas Ruiz	FRECUENCIA:	ANUAL	RO-010

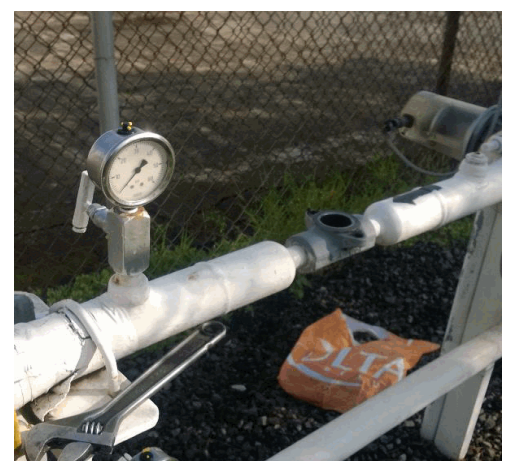
**TAG:** PCV 5.1 Agrometalica

**Condiciones del cuerpo:**  
Orificios 3/16 Resortes ok

Desgaste en partes metálicas no

**Verificación de:**  
Fugas ok Sello ok

Punto de ajuste 0 psig

Simulaciones de flujo buen Arranque bueno

Observaciones: se cambió kit de regulación completo. Punto de ajuste 35 psi

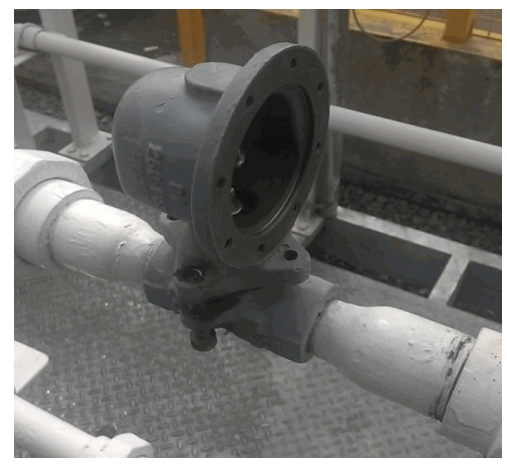
**TAG:** PCV-9.1 DeAcero Morelia

**Condiciones del cuerpo:**  
Orificios ok Resortes ok

Desgaste en partes metálicas no

**Verificación de:**  
Fugas no Sello ok

Simulaciones de flujo ok Arranque ok

Observaciones: Se limpiaron las partes metálicas, se cambiaron sellos y diafragama. Punto de ajuste 32 psi

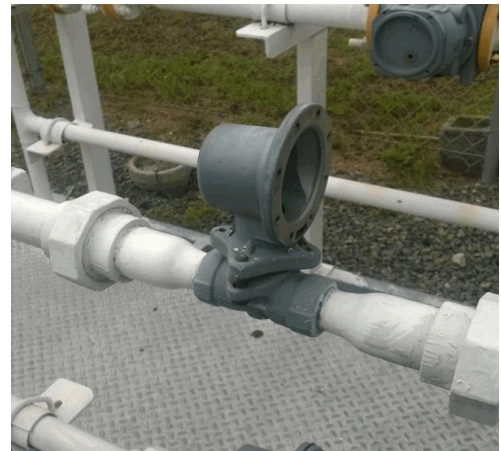
**TAG:** PCV-6.1 oris Comercial antes GS Alimen

**Condiciones del cuerpo:**  
 Orificios ok Resortes ok  
 Desgaste en partes metálicas no

**Verificación de:**  
 Fugas no Sello ok  
 Punto de ajuste 0 psig  
 Simulaciones de flujo ok Arranque ok

Observaciones: Se cambió el sello de orificio y se limpiaron las demás partes  
blandas. Punto de ajuste 35 psi

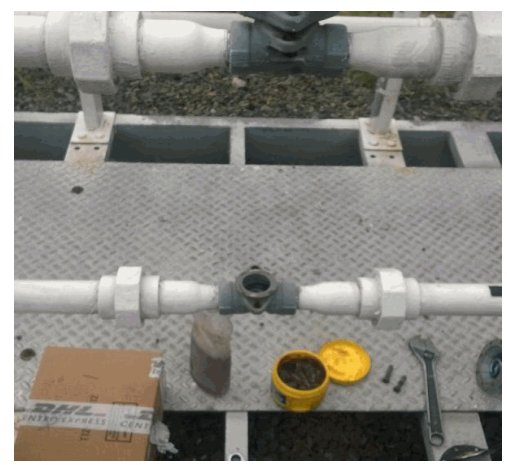
**TAG:** PCV-6.2 **Ubicación:** Joris Comercial antes GS Alimen

**Condiciones del cuerpo:**  
Orificios ok **Resortes** ok

Desgaste en partes metálicas no

**Verificación de:**  
Fugas no **Sello** ok

Simulaciones de flujo ok **Arranque** ok

**Observaciones:** Se cambió kit completo. Punto de ajuste 35 psi

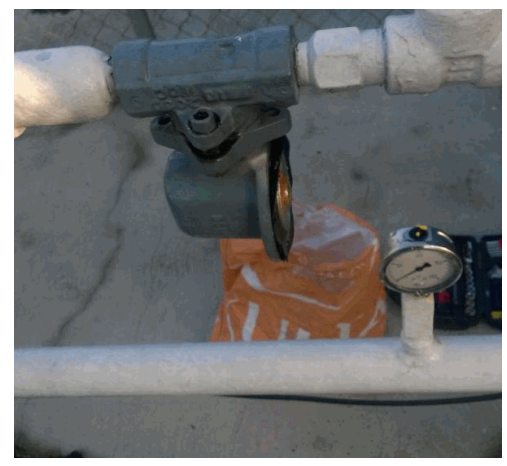
**TAG:** PCV 7.1 **Ubicación:** istrias Cari antes Galletas Carme

**Condiciones del cuerpo:**  
Orificios 1/2 **Resortes** ok

Desgaste en partes metálicas no

**Verificación de:**  
Fugas ok **Sello** ok

Simulaciones de flujo ok **Arranque** bueno

**Observaciones:** Se cambió kit de regulación y se lubricaron partes móviles. Punto de ajuste 10 psi

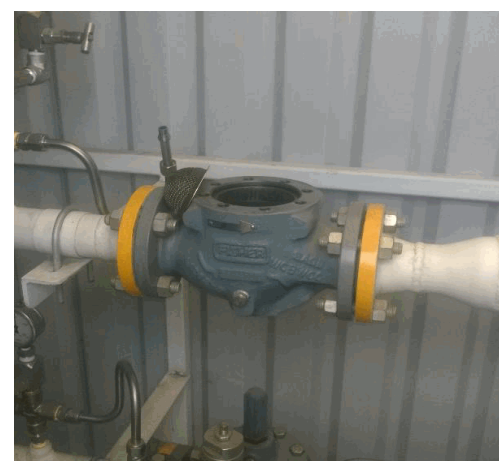
**TAG:** PCV-3.1 Industrial la Fama

**Condiciones del cuerpo:**  
Orificios ok Resortes ok

Desgaste en partes metálicas no

**Condiciones del piloto:**  
Desgaste en partes metálicas no

**Verificación de:**  
Fugas no Sello ok

Simulaciones de flujo ok Arranque ok

Observaciones: Se cambió kit de refacción completo. Punto de ajuste 45 psi

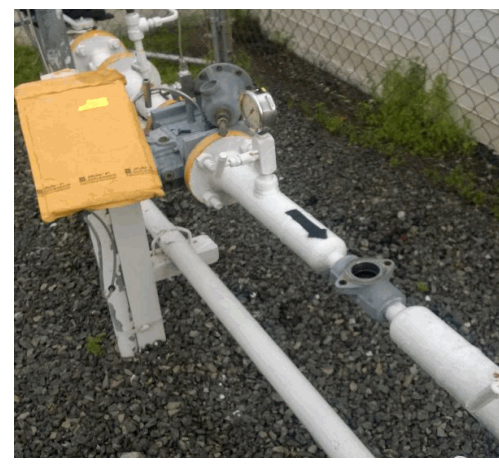
**TAG:** PCV 8.1 Minería Empresarial

**Condiciones del cuerpo:**  
Orificios 3/16" Resortes ok

Desgaste en partes metálicas no

**Verificación de:**  
Fugas no Sello ok

Simulaciones de flujo bueno Arranque bueno

Observaciones: se cambió kit de regulación completo. Punto de ajuste 25 psi

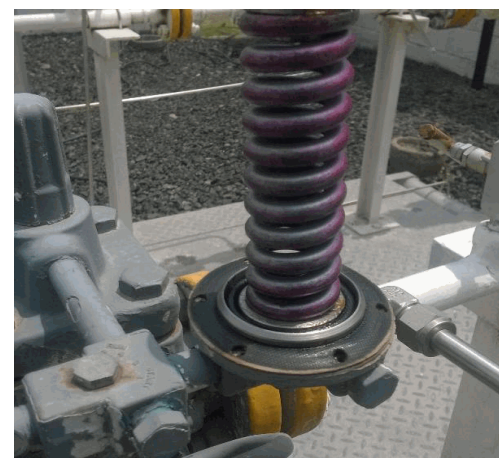
**TAG:** PCV-1.1 Interconexión

**Condiciones del cuerpo:**  
Orificios ok Resortes ok

Desgaste en partes metálicas no

**Condiciones del piloto:**  
Desgaste en partes metálicas no

**Verificación de:**  
Fugas no Sello ok

Simulaciones de flujo bien Arranque ok

Observaciones: Se realizo limpieza y lubricación de partes blandas. Punto de ajuste 270 psi

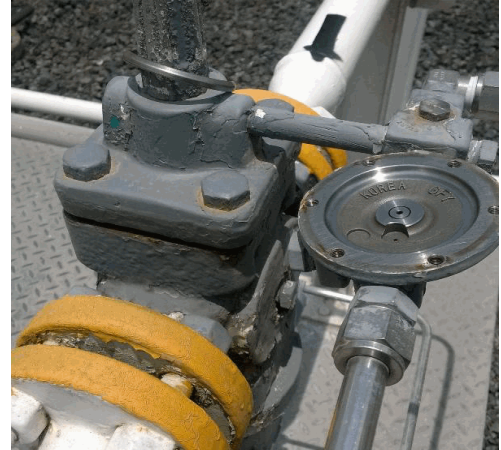
TAG: PCV-1.2 Interconexión
Modelo: R399
Condiciones del cuerpo:
Orificios ok Resortes ok
Desgaste en partes metálicas no
Condiciones del piloto:
Desgaste en partes metálicas no
Resortes ok
Cambio de partes blandas del kit de refacciones: no
Verificación de:
Fugas no Sello bien
Punto de ajuste 0 psig
Simulaciones de flujo bien Arranque bueno
Observaciones: Se realizo limpieza y lubricación de partes blandas. Punto de ajuste 270 psi
