IGASAMEX

**REPORTE DE MANTENIMIENTO A REGULADORES DE PRESIÓN**

SISTEMA:	Gas Industrial de Tepejé, S. A. de C. V.	PERIODO:	23-Mar-2014 22-Mar-2015	REV. 0
LLENADO POR:	Hugo Vicente Gonzalez Torres	FRECUENCIA:	ANUAL	RO-010

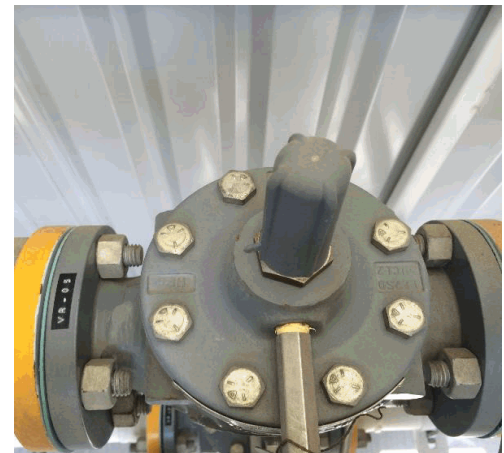
**TAG:** VR-05 **GALLETAS**

**Modelo:** EZR

**Condiciones del cuerpo:**  
Orificios Buen estado Resortes Buen estado  
Desgaste en partes metálicas No

**Condiciones del piloto:**  
Desgaste en partes metálicas No  
Resortes Correctos

**Verificación de:**  
Fugas Sin fugas Sello Sella perfectamente  
Punto de ajuste 34 psig  
Simulaciones de flujo Alto Arranque Bueno

**Cambio de partes blandas del kit de refacciones:** Sí

Observaciones: Se realiza mantenimiento usando por completo el kit de refacciones

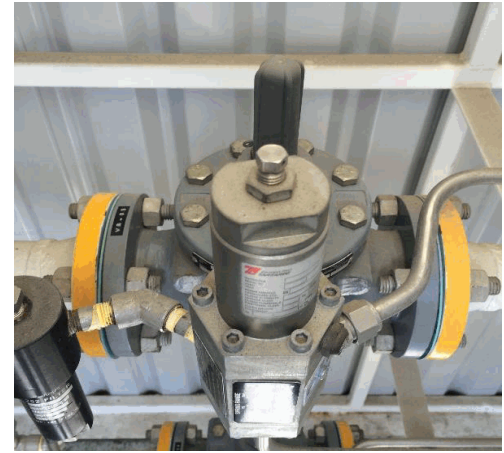
**TAG:** VR-06 **GALLETAS**

**Modelo:** EZR

**Condiciones del cuerpo:**  
Orificios Buen estado Resortes Buen estado  
Desgaste en partes metálicas No

**Condiciones del piloto:**  
Desgaste en partes metálicas No  
Resortes Correctos

**Verificación de:**  
Fugas Sin fugas Sello Sella perfectamente  
Punto de ajuste 28 psig  
Simulaciones de flujo Alto Arranque Bueno

**Cambio de partes blandas del kit de refacciones:** Sí

Observaciones: Se realiza mantenimiento usando el kit de refacciones completo

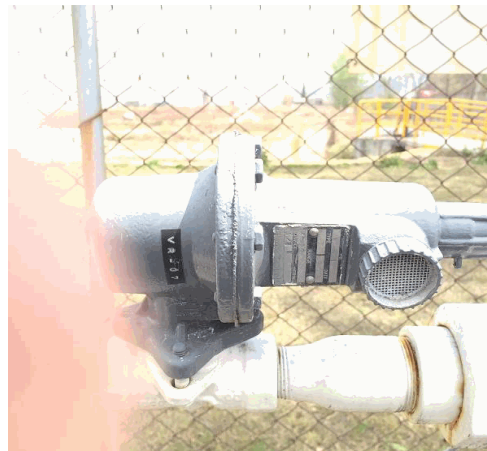
**TAG:** VR-07 **PROCTER & GAMBLE**

**Modelo:** 627

**Condiciones del cuerpo:**  
Orificios Buen estado Resortes Buen estado

Desgaste en partes metálicas No

**Condiciones del piloto:**  
Desgaste en partes metálicas No  
Resortes Correctos

**Verificación de:**  
Fugas Sin fugas Sello Sella perfectamente

Punto de ajuste 16 psig

Simulaciones de flujo Alto Arranque Bueno

**Cambio de partes blandas del kit de refacciones:** Sí

Observaciones: Se realiza mantenimiento usando por completo el kit de refacciones

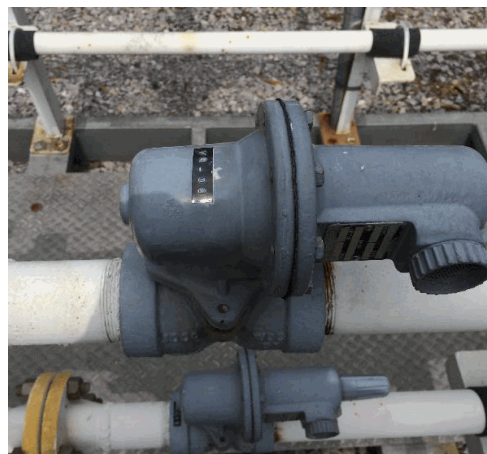
**TAG:** VR-08 **MECANOR TAPSA**

**Modelo:** 627

**Condiciones del cuerpo:**  
Orificios Buen estado Resortes Buen estado

Desgaste en partes metálicas No

**Condiciones del piloto:**  
Desgaste en partes metálicas No  
Resortes Correctos

**Verificación de:**  
Fugas Sin fugas Sello Sella perfectamente

Punto de ajuste 44 psig

Simulaciones de flujo Alto Arranque Bueno

**Cambio de partes blandas del kit de refacciones:** Sí

Observaciones: Se realiza mantenimiento usando por completo el kit de refacciones

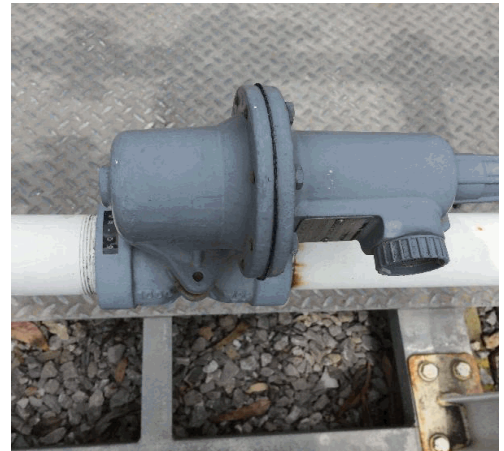
**TAG:** VR-09 MECANOR TAPSA

**Modelo:** 627

**Condiciones del cuerpo:**  
Orificios Buen estado Resortes Buen estado  
Desgaste en partes metálicas No

**Condiciones del piloto:**  
Desgaste en partes metálicas No  
Resortes Correctos

**Verificación de:**  
Fugas Sin fugas Sello Sella perfectamente  
Punto de ajuste 40 psig  
Simulaciones de flujo Alto Arranque Bueno

**Cambio de partes blandas del kit de refacciones:** Sí

Observaciones: Se realiza mantenimiento usando el kit de refacciones completo

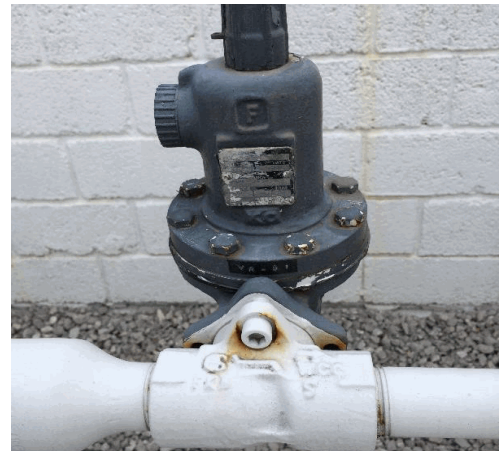
**TAG:** VR-01 Interconexión

**Modelo:** 627 - H 95

**Condiciones del cuerpo:**  
Orificios Buen estado Resortes Buen estado  
Desgaste en partes metálicas No

**Condiciones del piloto:**  
Desgaste en partes metálicas No  
Resortes Correctos

**Verificación de:**  
Fugas Sin fugas Sello Sella perfectamente  
Punto de ajuste 300 psig  
Simulaciones de flujo Alto Arranque Bueno

**Cambio de partes blandas del kit de refacciones:** Sí

Observaciones: Se realiza mantenimiento usando por completo el kit de refacciones

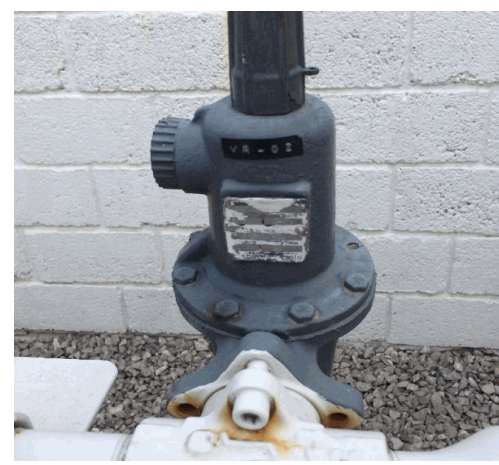
**TAG:** VR-02 Interconexión

**Modelo:** 627 - 349

**Condiciones del cuerpo:**  
Orificios Buen estado Resortes Buen estado  
Desgaste en partes metálicas No

**Condiciones del piloto:**  
Desgaste en partes metálicas No  
Resortes Correctos

**Verificación de:**  
Fugas Sin fugas Sello Sella perfectamente  
Punto de ajuste 90 psig  
Simulaciones de flujo Alto Arranque Bueno

**Cambio de partes blandas del kit de refacciones:** Sí

Observaciones: Se realiza mantenimiento usando el kit de refacciones completo
