REPORTE DE MANTENIMIENTO A REGULADORES DE PRESIÓN

SISTEMA:	Manufacturera Lee de México, S. A. de C. V.	PERIODO:	27-Aug-2013 26-Aug-2014	**REV. 0**
LLENADO POR:	Emmanuel Jacob Puch Souza	FRECUENCIA:	**ANUAL**	**RO-010**

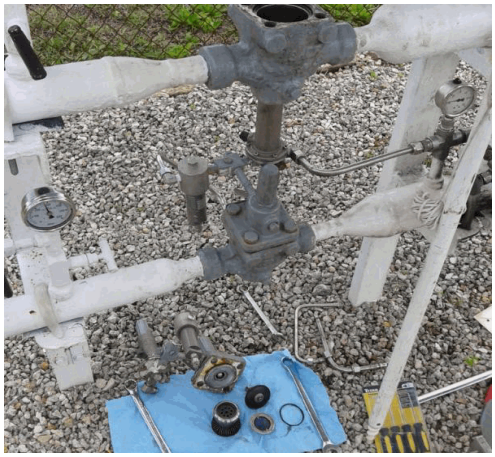
TAG: 2 LEE (PRV 108)
Modelo: EZR
Condiciones del cuerpo:
Orificios 60 % Resortes CELESTE
Desgaste en partes metálicas NO
Condiciones del piloto:
Desgaste en partes metálicas NO
Resortes
Cambio de partes blandas del kit de refacciones:
Verificación de:
Fugas NO Sello CORRECTO
Punto de ajuste 0 psig
Simulaciones de flujo Arranque CORRECTO
Observaciones: EL EQUIPO SE ENCUENTRA EN BUEN ESTADO

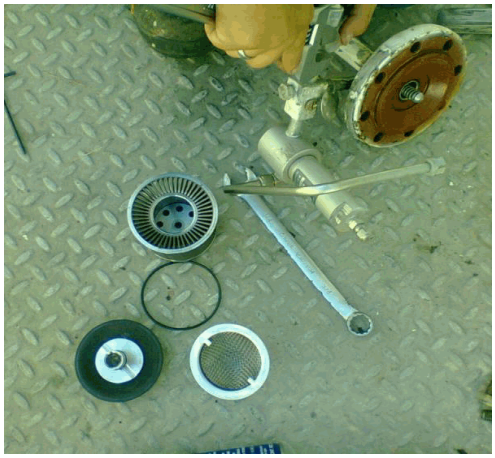
TAG: 4 Interconexion lee
Modelo: EZR
Condiciones del cuerpo:
Orificios 30% Resortes ROJ
Desgaste en partes metálicas
Condiciones del piloto:
Desgaste en partes metálicas
Resortes
Cambio de partes blandas del kit de refacciones:
Verificación de:
Fugas Sello
Punto de ajuste 0 psig
Simulaciones de flujo Arranque
Observaciones:

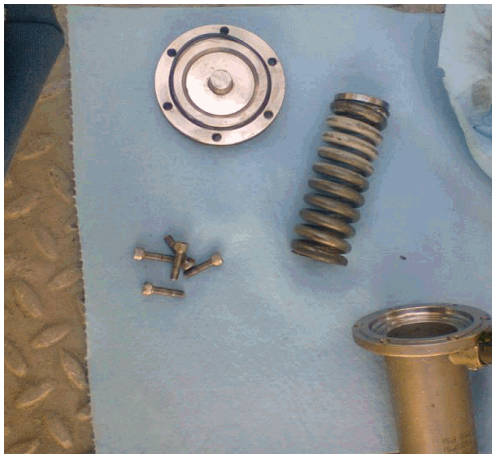
TAG: PRV 106 INTERCONEXION LEE
Modelo: EZR
Condiciones del cuerpo:
Orificios 30% Resortes ROJO
Desgaste en partes metálicas NO
Condiciones del piloto:
Desgaste en partes metálicas NO
Resortes ROJO
Cambio de partes blandas del kit de refacciones: SI
Verificación de:
Fugas NO Sello CORRECTO
Punto de ajuste 300 psig
Simulaciones de flujo Arranque CORRECTO
Observaciones: EN BUEN ESTADO
