REPORTE DE REPARACIONES

SISTEMA:	**Consumidora Gaspiq, S. A. de C. V.**	FECHA DE LA REPARACIÓN:	**REV. 0**
LLENADO POR:	**Jose Carlos Perez Lara**	**01/04/2013**	**RO-013**

Ubicación: **Av. Manufacturas, Pasando Las Vias Del Ferrocaril, A 15m Antes De La Reparación Anterior.**

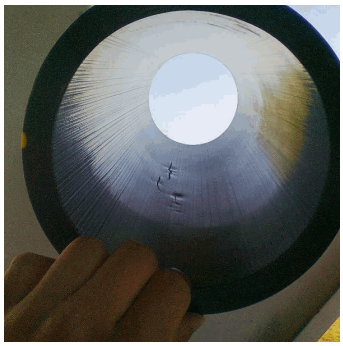
Evidencias fotográficas de reparación:

Justificación (origen de la falla):
Mal Diseño De Proveedor(Mala Calidad, Defecto De Tuberia)

Descripción general:
Se Tuvo Nuevamente Una Fisura En Ducto De 6" Por Defecto De Fabrica, Casi A La Par De Una Anterior Por Mismos Motivos.

Procedimiento empleado:
Se Saca Toda La Longitud Del Ducto Que Fue De Este Proveedor Y Se Coloca Tubería Nueva De Otro Proveedor.
