REPORTE DE PATRULLAJE DEL GASODUCTO

SISTEMA:	**Gas Purepecha, S. A. de C. V.**	PERIODO:	**Noviembre 2013**	**REV. 0**
LLENADO POR:	**Jose Antonio Villegas Ruiz**	FRECUENCIA:	**MENSUAL**	**RO-002**

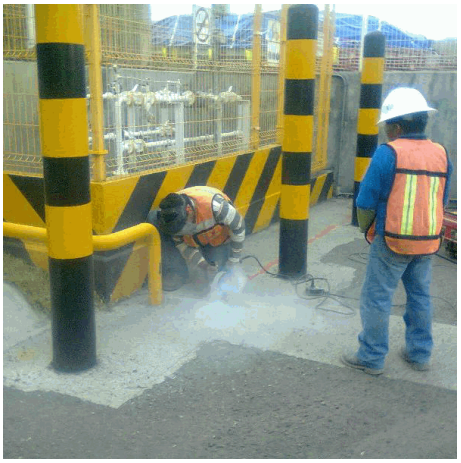
9.- Evidencias:

Si(Fuga en la línea acometida del cliente DeAcero Morelia)

Se realizaron reparaciones en la línea de entrega(acometida) de DeAcero Morelia por fuga en la misma. Ver reporte de reparación y de condiciones anormales de operación.
