REPORTE DE PATRULLAJE DEL GASODUCTO

SISTEMA:	Gas Purepecha, S. A. de C. V.	PERIODO:	28-Jun-2015 27-Jul-2015	REV. 0
LLENADO POR:	Jose Antonio Villegas Ruiz	FRECUENCIA:	MENSUAL	RO-002

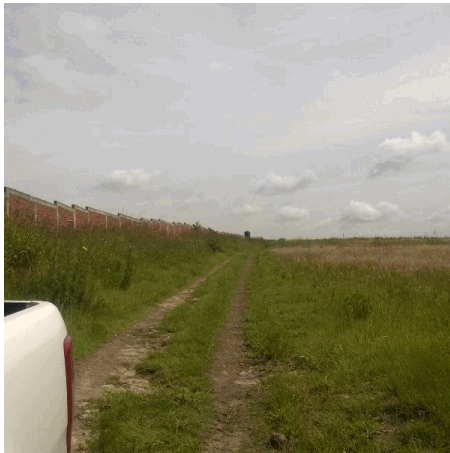
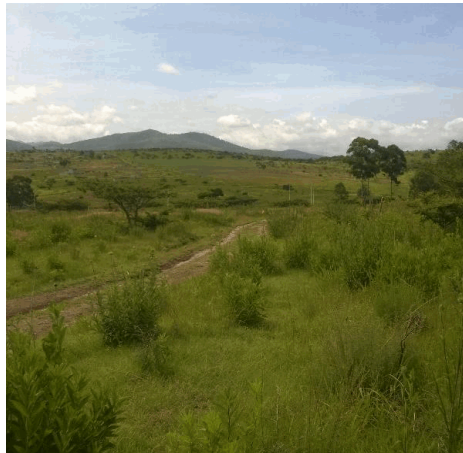
9.- Evidencias:

En esta temporada existen inmensas lluvias y en zona de las Monarcas(tramo 5 km 7+100) se forman estos deslaves de 20mts aprox. (foto 3). Se continua monitoreando para evitar el descubrimiento de la tubería. Se continúan tomando acciones de tapar con tepetate y filtro las zonas de deslave.
