IGASAMEX

REPORTE DE MANTENIMIENTO A REGULADORES DE PRESIÓN

SISTEMA: Igasamex San José Iturbide S. de R. L. de C. V. PERIODO: 23-Mar-2014 22-Mar-2015 REV. 0
LLENADO POR: Elioenai Cruz Berruecos FRECUENCIA: ANUAL RO-010

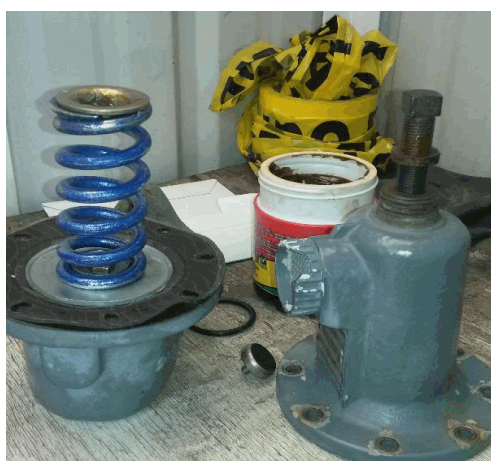
TAG: 1 INLAND
Modelo: 627
Condiciones del cuerpo:
Orificios 1/2 Resortes AZUL
Desgaste en partes metálicas NO
Condiciones del piloto:
Desgaste en partes metálicas NO
Resortes OK
Cambio de partes blandas del kit de refacciones: SI
Verificación de:
Fugas OK Sello OK
Punto de ajuste 20 psig
Simulaciones de flujo MEDIO Arranque OK
Observaciones: Línea No. 1 de regulación 627 1" 15-40 1/2 Ser; 1143 20 Psi

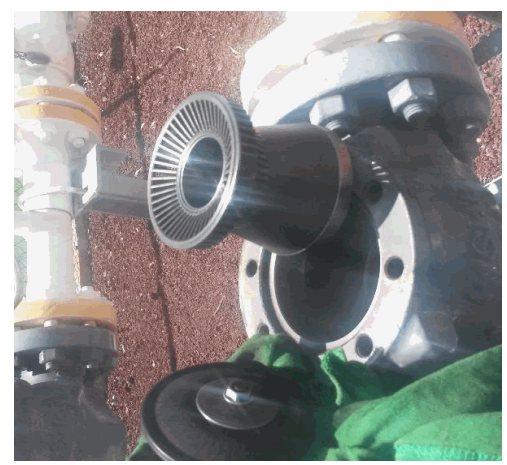
TAG: 1 COGENERACION
Modelo: EZR
Condiciones del cuerpo:
Orificios 30% Resortes ROJO
Desgaste en partes metálicas NO
Condiciones del piloto:
Desgaste en partes metálicas NO
Resortes OK
Cambio de partes blandas del kit de refacciones: SI
Verificación de:
Fugas OK Sello OK
Punto de ajuste 315 psig
Simulaciones de flujo MEDIO Arranque OK
Observaciones: Linea 1 EZR 2" 30% 161 EB200-350 Ser: 15933994 310 Psi

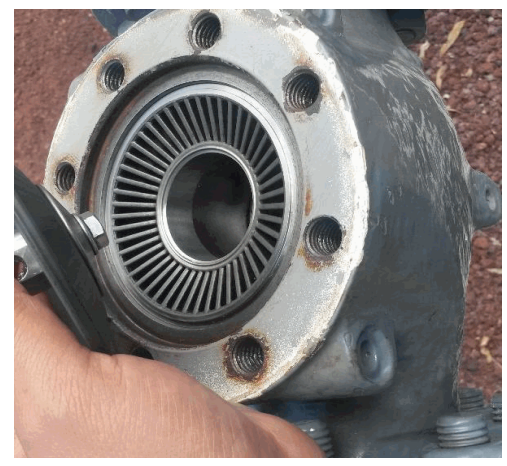
TAG: 2 COGENERACION
Modelo: EZR
Condiciones del cuerpo:
Orificios 30% Resortes ROJO
Desgaste en partes metálicas NO
Condiciones del piloto:
Desgaste en partes metálicas NO
Resortes OK
Cambio de partes blandas del kit de refacciones: SI
Verificación de:
Fugas NO Sello OK
Punto de ajuste 310 psig
Simulaciones de flujo MEDIO Arranque OK
Observaciones: Linea 2 EZR 2" 30% 161 EB200-350 Ser: 15933993 305 Psi

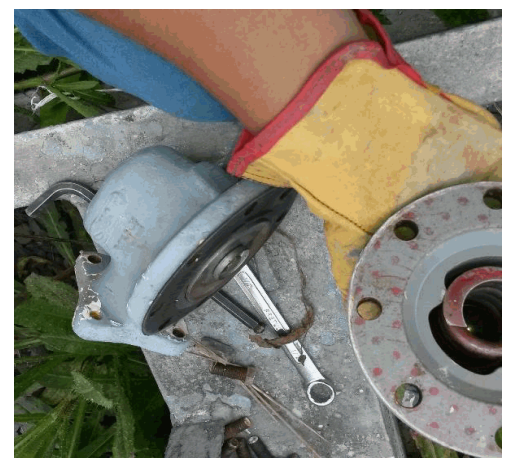
TAG: 2 INOPHOS
Modelo: 627
Condiciones del cuerpo:
Orificios 3/16 Resortes RED
Desgaste en partes metálicas NO
Condiciones del piloto:
Desgaste en partes metálicas NO
Resortes OK
Cambio de partes blandas del kit de refacciones: SI
Verificación de:
Fugas NO Sello OK
Punto de ajuste 60 psig
Simulaciones de flujo MEDIO Arranque OK
Observaciones: Línea No. 2 de regulación 627 2" 35-80 3/16 Ser: 1281

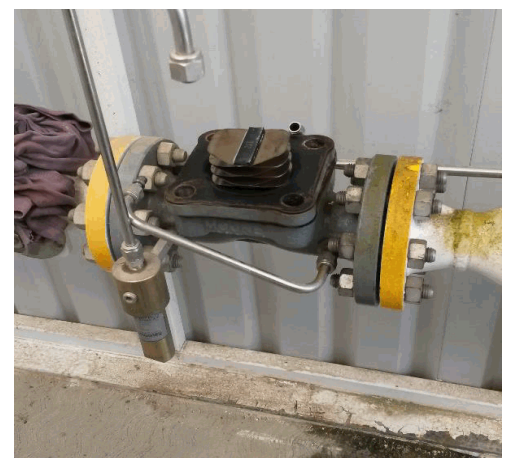
TAG: 2 JABONES
Modelo: MOONEY
Condiciones del cuerpo: Orificios 35% Resortes AZUL
Desgaste en partes metálicas NO
Condiciones del piloto: Desgaste en partes metálicas NO Resortes OK
Cambio de partes blandas del kit de refacciones: SI
Verificación de: Fugas OK Sello OK
Punto de ajuste 40 psig
Simulaciones de flujo MEDIO Arranque OK
Observaciones: Línea No. 2 de regulación DRESSER MOONEY 2" 25-90 35% PILOTO-20/20H/20S/20HS- 45 PSIG Ser: 123959

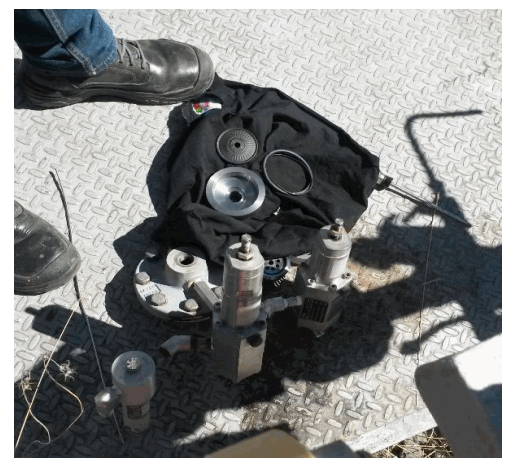
TAG: 2 INTERCONEXION
Modelo: EZR
Condiciones del cuerpo:
Orificios 60% Resortes ROJO
Desgaste en partes metálicas NO
Condiciones del piloto:
Desgaste en partes metálicas NO
Resortes OK
Cambio de partes blandas del kit de refacciones: SI
Verificación de:
Fugas OK Sello OK
Punto de ajuste 410 psig
Simulaciones de flujo MEDIO Arranque OK
Observaciones: línea 1, Segundo paso EZR 2X1" 60% PRX AP/120 No Ser: 18855884-410 psig

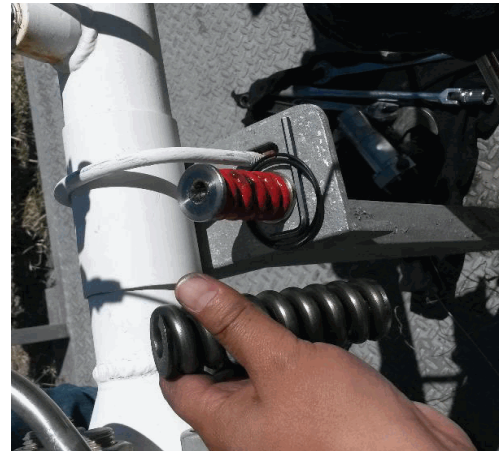
TAG: 3 **INTERCONEXION**

Modelo: EZR

Condiciones del cuerpo:
Orificios 60% Resortes ROJO

Desgaste en partes metálicas NO

Condiciones del piloto:
Desgaste en partes metálicas NO
Resortes OK

Verificación de:
Fugas OK Sello OK

Punto de ajuste 500 psig

Simulaciones de flujo MEDIO Arranque OK

Observaciones: Línea 2, Primer paso EZR 2x1" 60% PRX AP/120 PRX AP/125 Ser: 18958424 600 psig

Cambio de partes blandas del kit de refacciones: SI

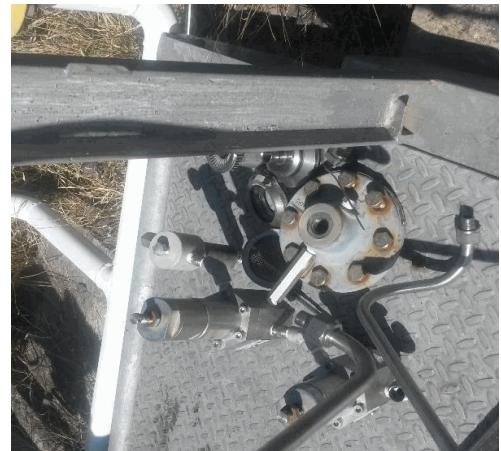
TAG: 4 **INTERCONEXION**

Modelo: EZR

Condiciones del cuerpo:
Orificios 60% Resortes OK

Desgaste en partes metálicas NO

Condiciones del piloto:
Desgaste en partes metálicas NO
Resortes OK

Verificación de:
Fugas OK Sello OK

Punto de ajuste 400 psig

Simulaciones de flujo MEDIO Arranque OK

Observaciones: línea 2, Segundo paso EZR 2X1" 60% PRX AP/120 No Ser: 18855885 400 psig

Cambio de partes blandas del kit de refacciones: SI

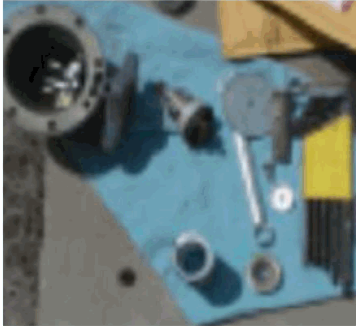
TAG: 1 CALDERAS

Modelo: 627

Condiciones del cuerpo:
Orificios 3/8 Resortes AZULES
Desgaste en partes metálicas NO

Condiciones del piloto:
Desgaste en partes metálicas NO
Resortes OK

Verificación de:
Fugas OK Sello OK
Punto de ajuste 64 psig
Simulaciones de flujo MEDIO Arranque OK

Observaciones: Línea No. 1 de regulación 627 1" 35-80 3/8 Ser: 494 64 psi

Cambio de partes blandas del kit de refacciones: SI

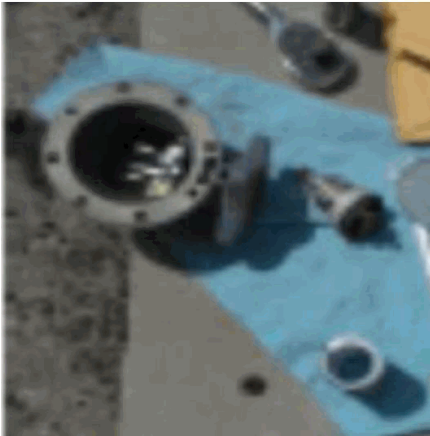
TAG: 2 CALDERAS

Modelo: 627

Condiciones del cuerpo:
Orificios 3/8 Resortes AZUL
Desgaste en partes metálicas NO

Condiciones del piloto:
Desgaste en partes metálicas NO
Resortes OK

Verificación de:
Fugas OK Sello OK
Punto de ajuste 60 psig
Simulaciones de flujo MEDIO Arranque OK

Observaciones: Línea No. 2 de regulación 627 1" 35-80 3/8 Ser: 494 64 psi

Cambio de partes blandas del kit de refacciones: SI
