IGASAMEX

REPORTE DE VERIFICACIÓN DE VÁLVULAS DE SEGURIDAD

SISTEMA: Igasamex San José Iturbide S. de R. L. de C. V. PERIODO: 23-Mar-2014 22-Mar-2015 REV. **0**

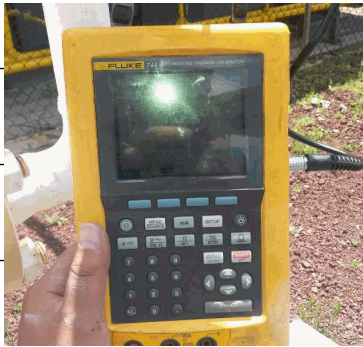
Usuario: CALDERAS

Modelo: 91-34G511809T

Punto de ajuste en placa: 85 psig

Punto de ajuste encontrado: 85 psig

MERCER S/N 6327 SCFH 766 1.6 ROS

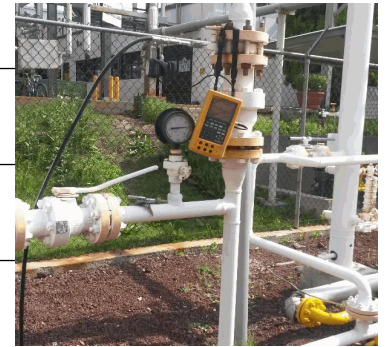
Usuario: COGENERACION

Modelo: 91-43H51782U1T

Punto de ajuste en placa: 350 psig

Punto de ajuste encontrado: 348 psig

MERCER S/N 4213446 2

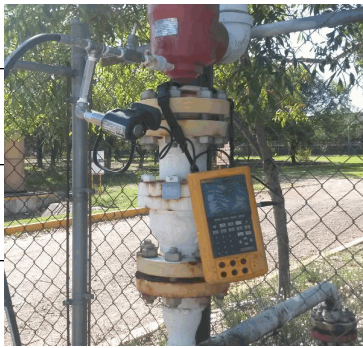
Usuario: INLAND

Modelo: 91-52J51V74U1T

Punto de ajuste en placa: 30 psig

Punto de ajuste encontrado: 29 psig

MERCER S/N 702007 BREIDAA TIPO L

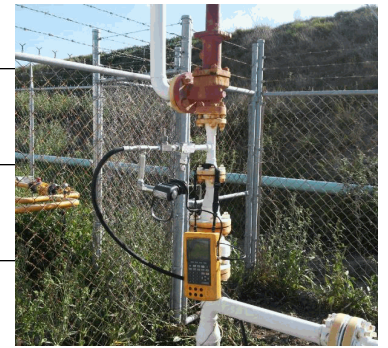
Usuario: INNOFOS

Modelo: JOS/15/J

Punto de ajuste en placa: 120 psig

Punto de ajuste encontrado: 108 psig

CROSBY VA148278 2" BRIDADA 1 1/2
