SISTEMA:	<u>Agricola Zarattini, S. A. de C. V.</u>	FECHA DE LA REPARACIÓN:	<u>REV. 0</u>
LLENADO POR:	<u>Emmanuel Sandoval Lopez</u>	<u>21/09/2012</u>	<u>RO-013</u>

**Ubicación:** interconexion

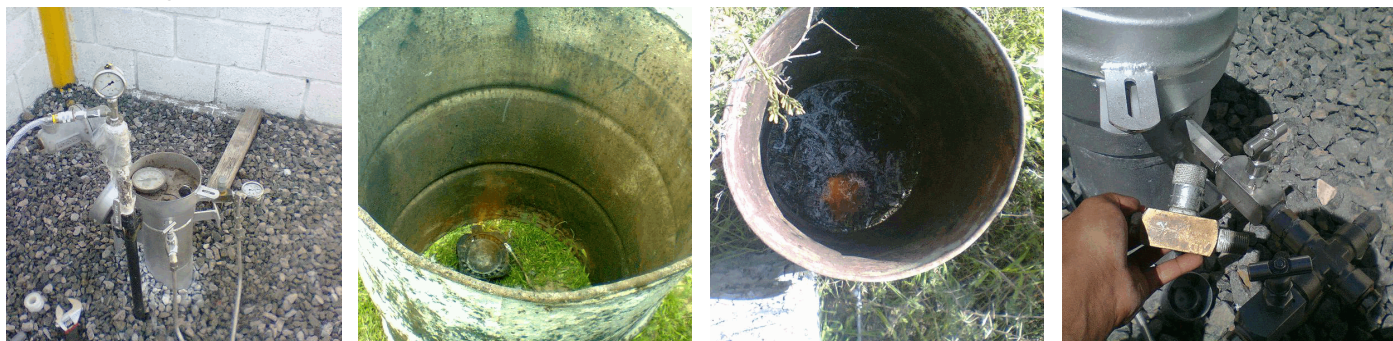
**Evidencias fotográficas de reparación:**

**Justificación (origen de la falla):**  
la valvula reemplazada no sellaba

**Descripción general:**  
se despresirizo el tanque de mercaptano para reemplazar la valvula

**Procedimiento empleado:**  
se procedio a reemplazar la valvula mediante una quema controlada de los vapores generados dentro del tanque de mercaptano

**Observaciones:**  
se reemplazo la valvula dosificadora debido a que no sellaba y evitar emisiones de mercaptano a la atmosfera
