IGASAMEX

REPORTE DE MANTENIMIENTO A REGULADORES DE PRESIÓN

SISTEMA:	Vidriera de Tierra Blanca S.A. de C.V.	PERIODO:	24-May-2014 23-May-2015	REV. 0
LLENADO POR:	Alberto Salinas Castro	FRECUENCIA:	ANUAL	RO-010

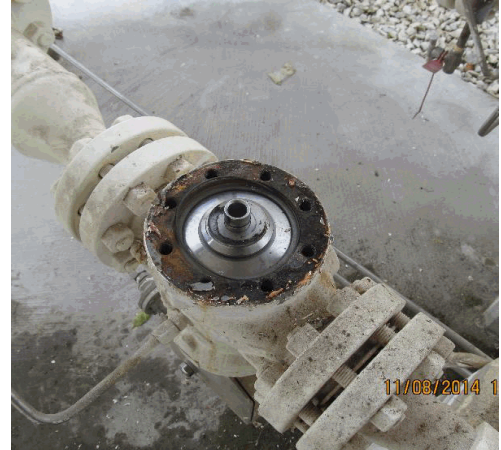
TAG: 1 **INTERCONEXION**

Modelo: FISHER EZR

Condiciones del cuerpo:
Orificios OK Resortes OK

Desgaste en partes metálicas NINGUNO

Condiciones del piloto:
Desgaste en partes metálicas NINGUNO
Resortes OK

Verificación de:
Fugas NO Sello CORRECTO
Punto de ajuste 550 psig
Simulaciones de flujo NO Arranque BUENO

Cambio de partes blandas del kit de refacciones: SI

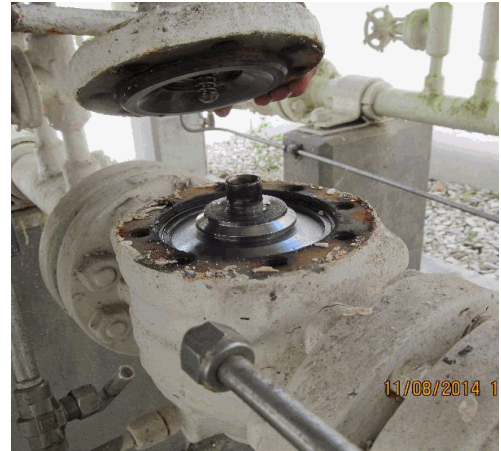
TAG: 2 **INTERCONEXION**

Modelo: FISHER EZR

Condiciones del cuerpo:
Orificios OK Resortes OK

Desgaste en partes metálicas NINGUNO

Condiciones del piloto:
Desgaste en partes metálicas NINGUNO
Resortes OK

Verificación de:
Fugas NO Sello CORRECTO
Punto de ajuste 300 psig
Simulaciones de flujo NO Arranque BUENO

Cambio de partes blandas del kit de refacciones: SI

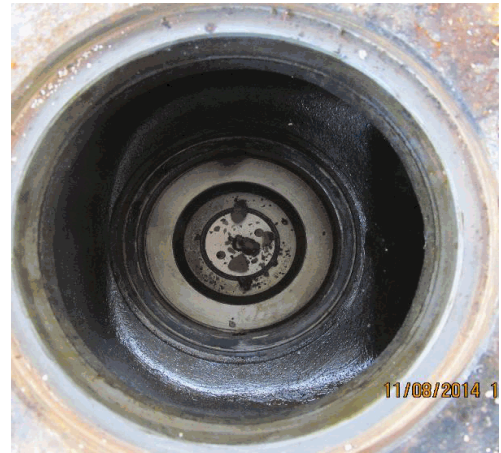
TAG: 3 **INTERCONEXION**

Modelo: FISHER EZR

Condiciones del cuerpo:
Orificios OK Resortes OK

Desgaste en partes metálicas NINGUNO

Condiciones del piloto:
Desgaste en partes metálicas NINGUNO

Resortes OK

Verificación de:
Fugas NO Sello CORRECTOS

Punto de ajuste 550 psig

Simulaciones de flujo NO Arranque BUENO

Cambio de partes blandas del kit de refacciones: SI

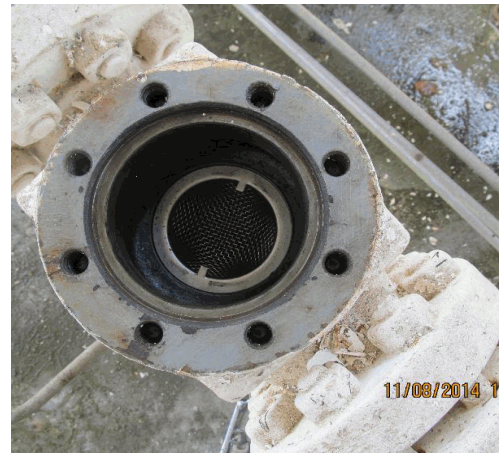
TAG: 4 **INTERCONEXION**

Modelo: FISHER EZR

Condiciones del cuerpo:
Orificios OK Resortes OK

Desgaste en partes metálicas NINGUNO

Condiciones del piloto:
Desgaste en partes metálicas NINGUNO

Resortes OK

Verificación de:
Fugas NO Sello CORRECTOS

Punto de ajuste 270 psig

Simulaciones de flujo NO Arranque BUENO

Cambio de partes blandas del kit de refacciones: SI

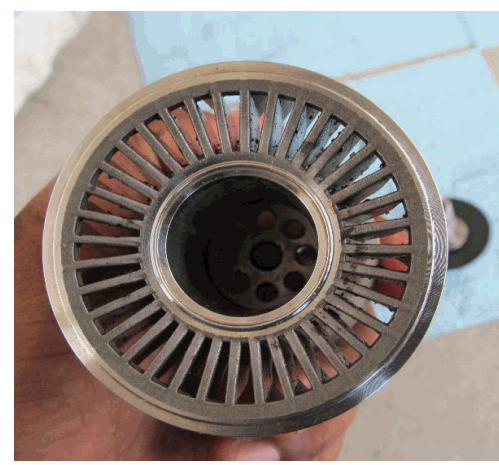
TAG: 1 2DO PASO

Modelo: FISHER EZR

Condiciones del cuerpo:
Orificios OK Resortes OK

Desgaste en partes metálicas NINGUNO

Condiciones del piloto:
Desgaste en partes metálicas NINGUNO
Resortes OK

Verificación de:
Fugas NO Sello CORRECTO
Punto de ajuste 250 psig
Simulaciones de flujo NO Arranque BUENO

Cambio de partes blandas del kit de refacciones: SI

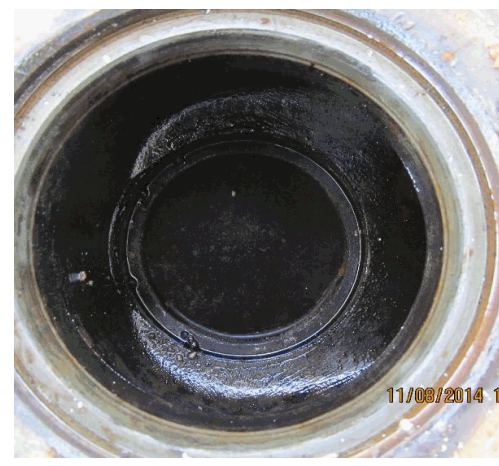
TAG: 2 2DO PASO

Modelo: FISHER EZR

Condiciones del cuerpo:
Orificios OK Resortes OK

Desgaste en partes metálicas NINGUNO

Condiciones del piloto:
Desgaste en partes metálicas NINGUNO
Resortes OK

Verificación de:
Fugas NO Sello CORRECTO
Punto de ajuste 35 psig
Simulaciones de flujo NO Arranque BUENO

Cambio de partes blandas del kit de refacciones: SI

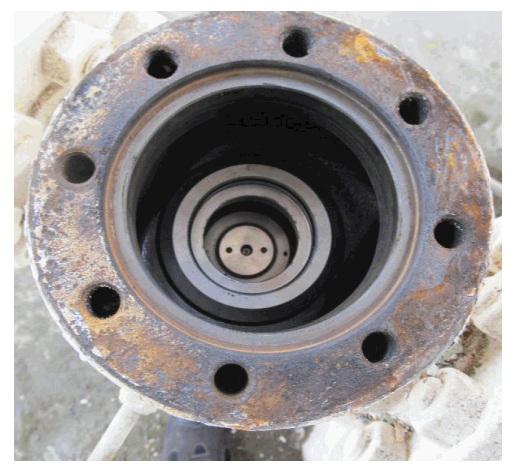
TAG: 3 2DO PASO
Modelo: FISHER EZR
Condiciones del cuerpo:
Orificios OK Resortes OK
Desgaste en partes metálicas NINGUNO
Condiciones del piloto:
Desgaste en partes metálicas NINGUNO
Resortes OK
Cambio de partes blandas del kit de refacciones: SI
Verificación de:
Fugas NO Sello CORRECTOS
Punto de ajuste 250 psig
Simulaciones de flujo NO Arranque BUENO
Observaciones:

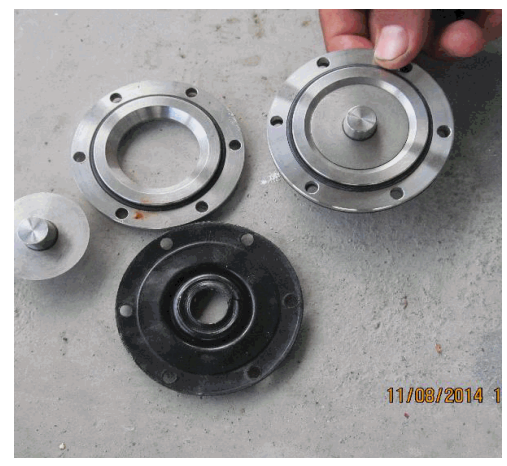
TAG: 4 2DO PASO
Modelo: FISHER EZR
Condiciones del cuerpo:
Orificios OK Resortes OK
Desgaste en partes metálicas NINGUNO
Condiciones del piloto:
Desgaste en partes metálicas NINGUNO
Resortes OK
Cambio de partes blandas del kit de refacciones: SI
Verificación de:
Fugas NO Sello CORRECTOS
Punto de ajuste 30 psig
Simulaciones de flujo NO Arranque BUENO
Observaciones:
