REPORTE DE MANTENIMIENTO A REGULADORES DE PRESIÓN

SISTEMA: Consumidora Gaspiq, S. A. de C. V. PERIODO: 07-Jun-2013 06-Jun-2014 REV. 0
LLENADO POR: Ricardo Martinez Galicia FRECUENCIA: ANUAL RO-010

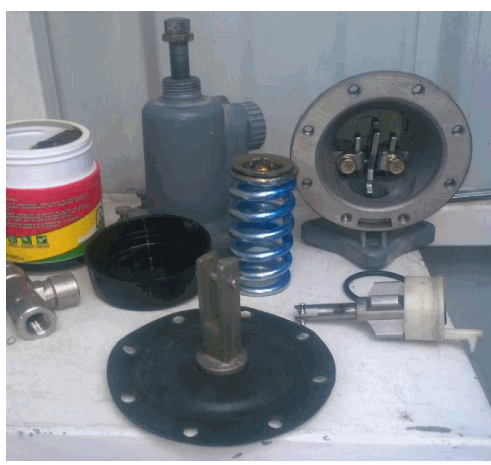
TAG: PCV-1-SP Aern Space
Modelo: Fisher 627
Condiciones del cuerpo: Orificios 1/4 Resortes Azul 35-80
Desgaste en partes metálicas NO
Condiciones del piloto: Desgaste en partes metálicas NO Resortes N/A
Cambio de partes blandas del kit de refacciones: NO
Verificación de: Fugas NO Sello OK
Punto de ajuste 45 psig
Simulaciones de flujo Bajo Arranque OK
Observaciones: Solo se realiza Limpieza de Internos

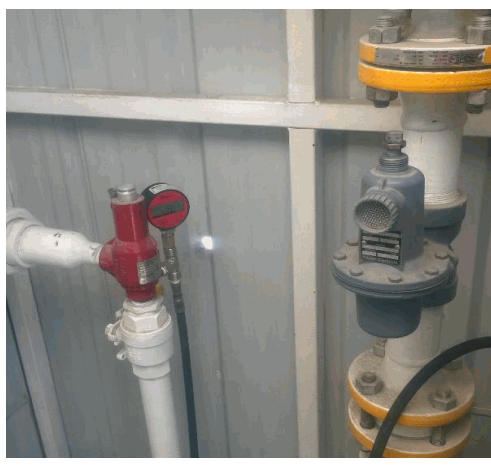
TAG: PCV-2-SP Aern Space
Modelo: Fisher 627
Condiciones del cuerpo: Orificios 1/4 Resortes Azul 41-80
Desgaste en partes metálicas NO
Condiciones del piloto: Desgaste en partes metálicas No Resortes N/A
Cambio de partes blandas del kit de refacciones: No
Verificación de: Fugas NO Sello OK
Punto de ajuste 45 psig
Simulaciones de flujo Bajo Arranque OK
Observaciones: Solo se realiza Limpieza de Internos

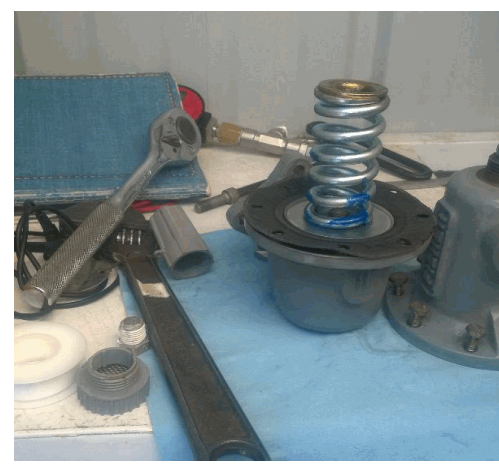
**TAG:** PCV-2-BE Bravo

**Condiciones del cuerpo:**  
Orificios 1/2 Resortes Azul 35-80  
Desgaste en partes metálicas No

**Condiciones del piloto:**  
Desgaste en partes metálicas No  
Resortes N/A

**Verificación de:**  
Fugas No Sello Ok  
Punto de ajuste 70 psig  
Simulaciones de flujo Bajo Arranque ok  
Observaciones: Solo se realiza Limpieza de Internos

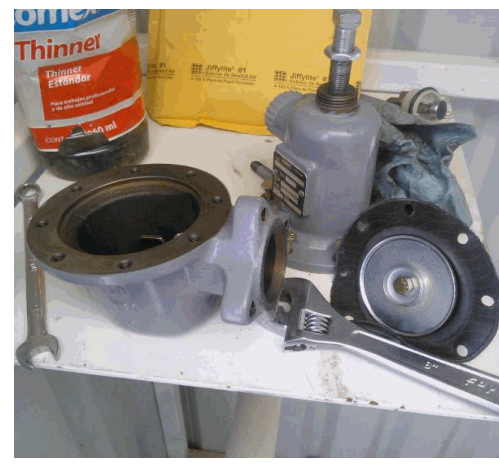
**TAG:** PCV-1-DR Drenc

**Condiciones del cuerpo:**  
Orificios 1/2 Resortes Verde 15-40  
Desgaste en partes metálicas NO

**Condiciones del piloto:**  
Desgaste en partes metálicas NO  
Resortes N/A

**Verificación de:**  
Fugas No Sello OK  
Punto de ajuste 21 psig  
Simulaciones de flujo Bajo Arranque Ok  
Observaciones: Solo se realiza Limpieza de Internos

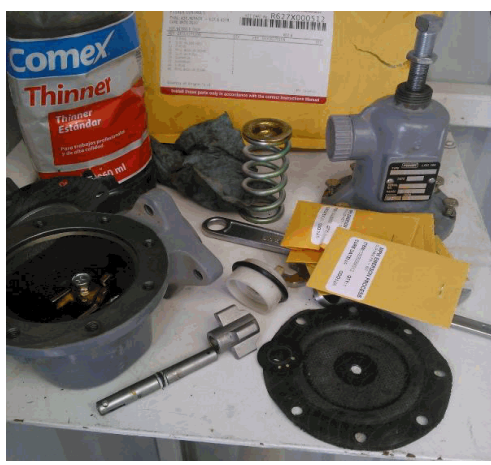
TAG: PCV-2-DR Drenc
Modelo: Fisher 627
Condiciones del cuerpo:
Orificios 1/2 Resortes Verde 15-40
Desgaste en partes metálicas NO
Condiciones del piloto:
Desgaste en partes metálicas NO
Resortes N/A
Cambio de partes blandas del kit de refacciones: NO
Verificación de:
Fugas NO Sello OK
Punto de ajuste 21 psig
Simulaciones de flujo Bajo Arranque Ok
Observaciones: Solo se realiza Limpieza de Internos

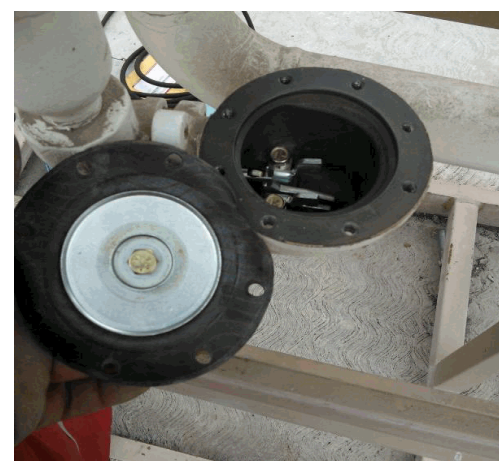
**TAG:** PCV-2-EL Elicamex

**Condiciones del cuerpo:**  
Orificios 1/4 Resortes Amarillo 15-20

**Verificación de:**  
Fugas No Sello Ok

Punto de ajuste 15 psig

Observaciones: Solo se realiza Limpieza de Internos

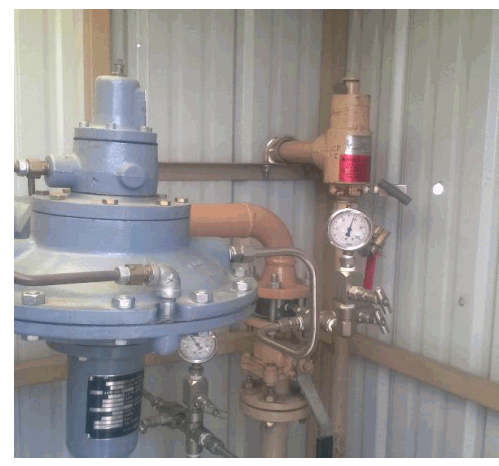
**TAG:** PCV-1-EM Euro

**Condiciones del cuerpo:**  
Orificios 7/8" x 1/2" Resortes Azul 35-100

**Verificación de:**  
Fugas NO Sello Ok

Punto de ajuste 60 psig

Observaciones: Por fabricante se recominenda hacer mto cada 2 años, ultimo mto junio 2013

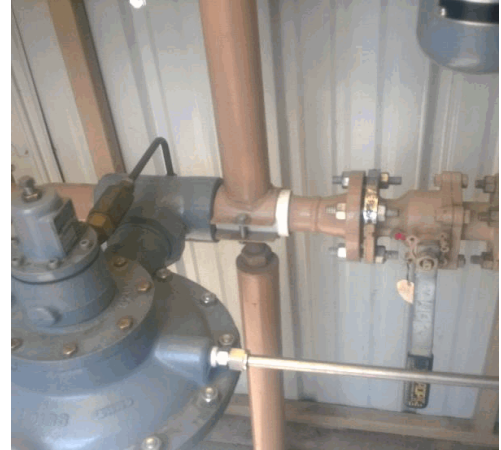
TAG: PCV-2-EM Euro
Modelo: Fisher 99
Condiciones del cuerpo:
Orificios 7/8" x 1/2" Resortes Azul 35-100
Desgaste en partes metálicas NO
Condiciones del piloto:
Desgaste en partes metálicas NO
Resortes N/A
Cambio de partes blandas del kit de refacciones: NO
Verificación de:
Fugas NO Sello ok
Punto de ajuste 60 psig
Simulaciones de flujo Bajo Arranque OK
Observaciones: Por fabricante se recomienda hacer mto cada 2 años, ultimo mto junio 2013

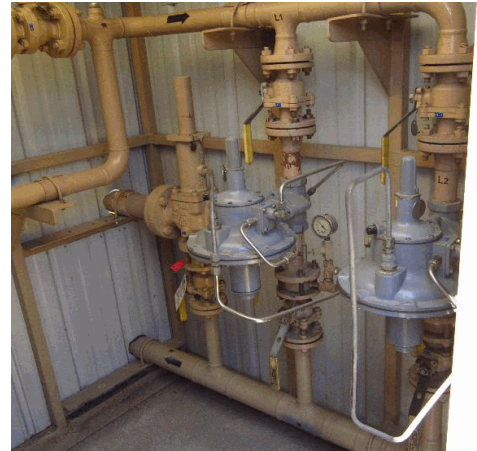
TAG: PCV-1-FM Foam
Modelo: Fisher 299H
Condiciones del cuerpo:
Orificios 3/8" Resortes Naranja 2.75 - 6 psi
Desgaste en partes metálicas NO
Condiciones del piloto:
Desgaste en partes metálicas no
Resortes N/A
Cambio de partes blandas del kit de refacciones: NO
Verificación de:
Fugas NO Sello Ok
Punto de ajuste 6 psig
Simulaciones de flujo Bajo Arranque Ok
Observaciones: Por fabricante se recomienda hacer mto cada 2 años, ultimo mto junio 2013

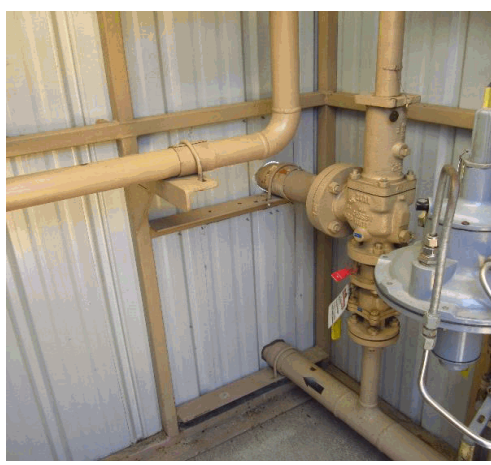
TAG: PCV-2-FM Foam
Modelo: Fisher 299H
Condiciones del cuerpo:
Orificios 3/8 Resortes Naranja 2.75 - 6 psi
Desgaste en partes metálicas NO
Condiciones del piloto:
Desgaste en partes metálicas NO
Resortes N/A
Cambio de partes blandas del kit de refacciones: NO
Verificación de:
Fugas NO Sello OK
Punto de ajuste 6 psig
Simulaciones de flujo Bajo Arranque ok
Observaciones: Por fabricante se recomienda hacer mto cada 2 años, ultimo mto junio-2013

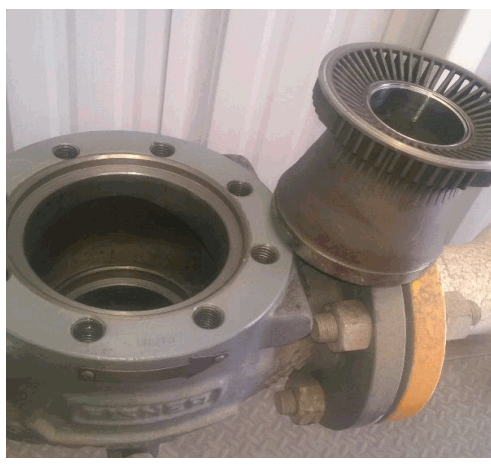
TAG: PCV-1-FA Fracsa
Modelo: Fisher EZR
Condiciones del cuerpo:
Orificios 60% Resortes Azul 41-80
Desgaste en partes metálicas No
Condiciones del piloto:
Desgaste en partes metálicas No
Resortes Ok
Cambio de partes blandas del kit de refacciones: No
Verificación de:
Fugas NO Sello Ok
Punto de ajuste 45 psig
Simulaciones de flujo Bajo Arranque ok
Observaciones: Solo se realiza Limpieza de Internos

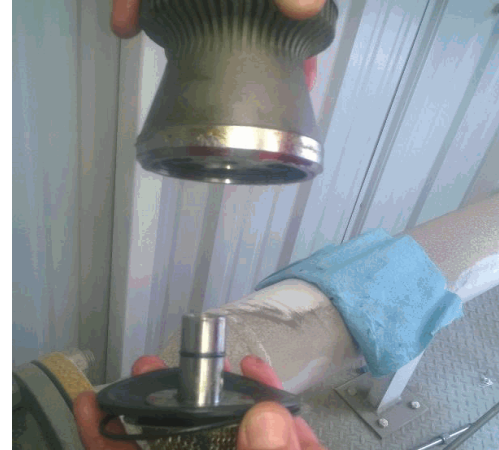
TAG: PCV-2-FA Frasca
Modelo: Fisher EZR
Condiciones del cuerpo:
Orificios 60% Resortes Azul 41-80
Desgaste en partes metálicas No
Condiciones del piloto:
Desgaste en partes metálicas No
Resortes Ok
Cambio de partes blandas del kit de refacciones: NO
Verificación de:
Fugas No Sello ok
Punto de ajuste 45 psig
Simulaciones de flujo Bajo Arranque Ok
Observaciones: Solo se realiza Limpieza de Internos

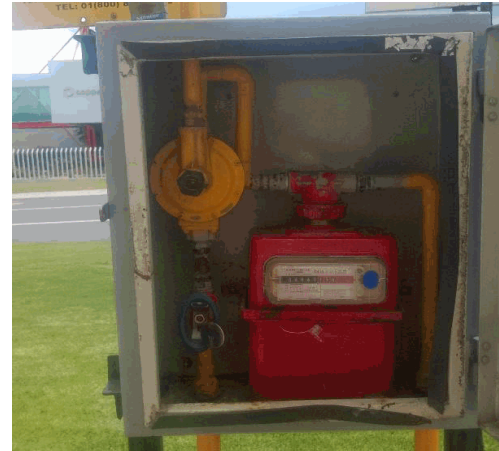
TAG: PCV-1-HS Hines
Modelo: R522H-6
Condiciones del cuerpo:
Orificios 13/64" Resortes Verde 2.5 - 5.5 psig
Desgaste en partes metálicas No
Condiciones del piloto:
Desgaste en partes metálicas No
Resortes N/A
Cambio de partes blandas del kit de refacciones: No
Verificación de:
Fugas No Sello ok
Punto de ajuste 5 psig
Simulaciones de flujo No Arranque Ok
Observaciones:

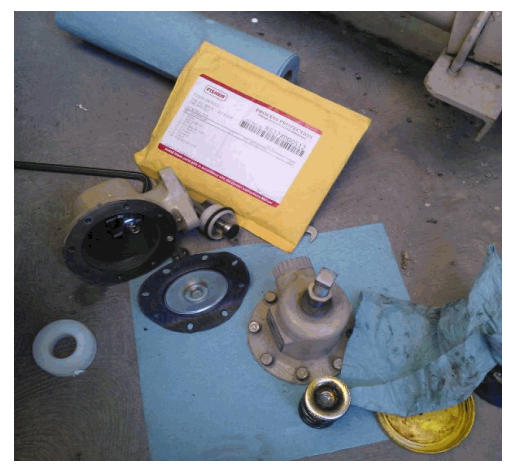
**TAG:** PCV-1-IPC IPC

**Condiciones del cuerpo:**  
Orificios 1/2 Resortes Verde 15-40  
Desgaste en partes metálicas No

**Verificación de:**  
Fugas NO Sello Ok  
Punto de ajuste 25 psig  
Simulaciones de flujo Bajo Arranque ok

Observaciones: Solo se realiza Limpieza de Internos

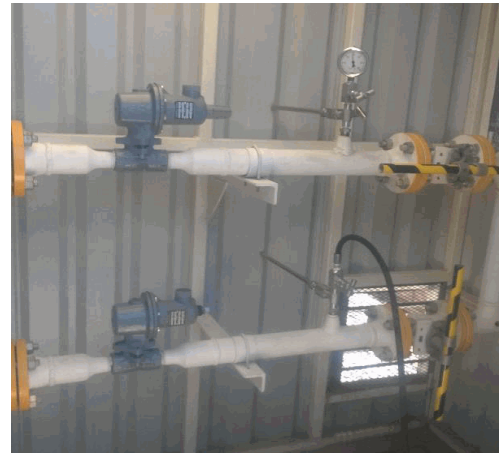
**TAG:** PCV-1-JL jafra

**Condiciones del cuerpo:**  
Orificios buen estado Resortes Azul 35-80

**Cambio de partes blandas del kit de refacciones:** si

**Verificación de:**  
Fugas NO Sello OK

Punto de ajuste 0 psig

Observaciones: Linea principal De Regulación.

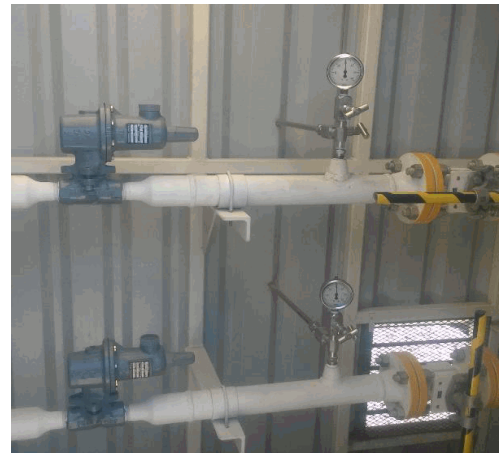
**TAG:** PCV-2-JL jafra

**Condiciones del cuerpo:**  
Orificios buen estado Resortes Azul 35-80

**Cambio de partes blandas del kit de refacciones:** si

**Verificación de:**  
Fugas no Sello ok

Punto de ajuste 0 psig

Observaciones: Linea secundaria De Regulación.

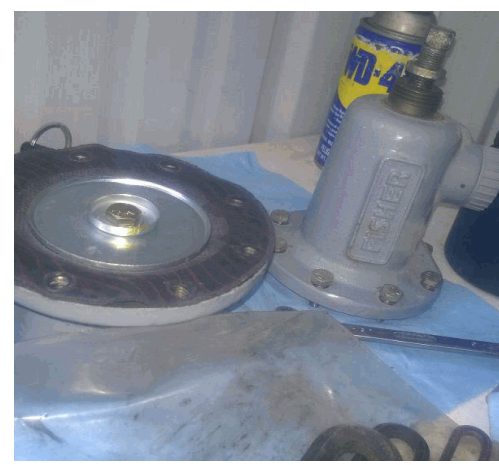
**TAG:** PCV-1-MS Messier

**Condiciones del cuerpo:**  
Orificios 3/8" Resortes Verde 15-40

**Verificación de:**  
Fugas No Sello OK  
Punto de ajuste 30 psig  
Simulaciones de flujo Bajo Arranque OK

Observaciones: Solo se realiza Limpieza de Internos

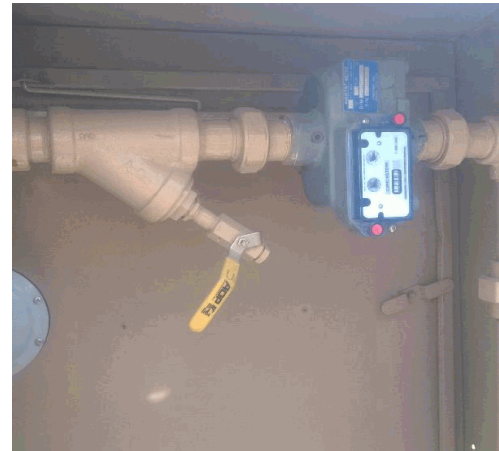
TAG: PCV-1-MTN Metecno
Modelo: Fisher R522H-6
Condiciones del cuerpo:
Orificios 13/64" Resortes Verde 2.5 - 5.5 psig
Desgaste en partes metálicas NO
Condiciones del piloto:
Desgaste en partes metálicas NO
Resortes N/A
Cambio de partes blandas del kit de refacciones: NO
Verificación de:
Fugas NO Sello Ok
Punto de ajuste 5 psig
Simulaciones de flujo NO Arranque Ok
Observaciones:

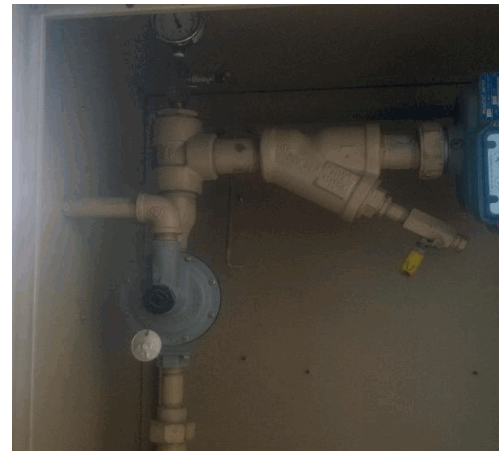
TAG: PCV-1-PL Plenco
Modelo: Fisher R522H-6
Condiciones del cuerpo:
Orificios 13/64" Resortes Verde 2.5 - 5.5 psig
Desgaste en partes metálicas NO
Condiciones del piloto:
Desgaste en partes metálicas NO
Resortes N/A
Cambio de partes blandas del kit de refacciones: No
Verificación de:
Fugas NO Sello Ok
Punto de ajuste 5 psig
Simulaciones de flujo NO Arranque Ok
Observaciones:

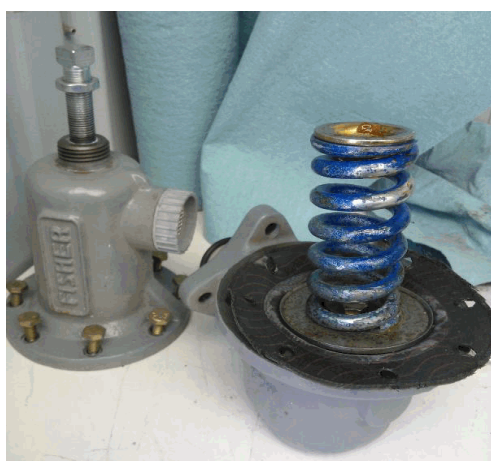
TAG: PCV-1-RH Rom Hass
Modelo: Fisher 627
Condiciones del cuerpo:
Orificios 3/8 Resortes Azul
Desgaste en partes metálicas No
Condiciones del piloto:
Desgaste en partes metálicas No
Resortes N/A
Cambio de partes blandas del kit de refacciones: No
Verificación de:
Fugas No Sello ok
Punto de ajuste 45 psig
Simulaciones de flujo Bajo Arranque ok
Observaciones: Solo se realiza Limpieza

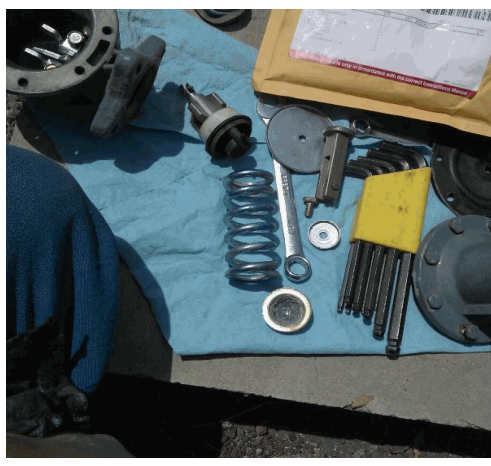
TAG: PCV-2RH Rom Hass
Modelo: Fisher 627
Condiciones del cuerpo:
Orificios 3/8 Resortes Azul
Desgaste en partes metálicas No
Condiciones del piloto:
Desgaste en partes metálicas No
Resortes N/A
Cambio de partes blandas del kit de refacciones: No
Verificación de:
Fugas No Sello ok
Punto de ajuste 45 psig
Simulaciones de flujo Bajo Arranque Ok
Observaciones: Solo se realizo limpieza de internos

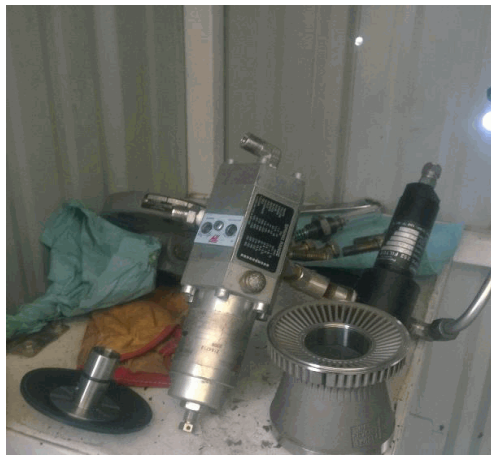
TAG: 1 SEM
Modelo: EZR 2
Condiciones del cuerpo:
Orificios buen estado Resortes correctos
Desgaste en partes metálicas
Condiciones del piloto:
Desgaste en partes metálicas
Resortes
Cambio de partes blandas del kit de refacciones:
Verificación de:
Fugas Sello
Punto de ajuste 0 psig
Simulaciones de flujo Arranque
Observaciones:

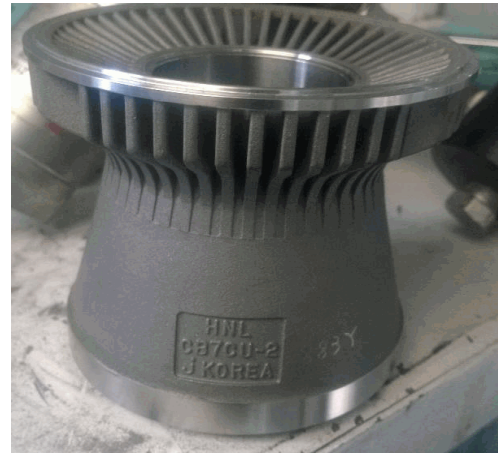
TAG: PCV-1-SE SEM
Modelo: EZR 2
Condiciones del cuerpo:
Orificios buen estado Resortes correctos
Desgaste en partes metálicas NO
Condiciones del piloto:
Desgaste en partes metálicas NO
Resortes OK
Cambio de partes blandas del kit de refacciones: si
Verificación de:
Fugas NO Sello OK
Punto de ajuste 0 psig
Simulaciones de flujo BAJO Arranque OK
Observaciones: Solo se realiza Limpieza de Internos

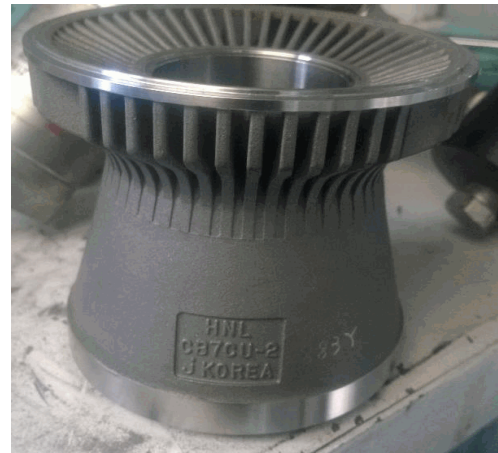
TAG: PCV-2-SE SEM
Modelo: EZR 2
Condiciones del cuerpo:
Orificios buen estado Resortes correctos
Desgaste en partes metálicas no
Condiciones del piloto:
Desgaste en partes metálicas no
Resortes no
Cambio de partes blandas del kit de refacciones: si
Verificación de:
Fugas no Sello ok
Punto de ajuste 0 psig
Simulaciones de flujo bajo Arranque ok
Observaciones: Solo se realiza Limpieza de Internos

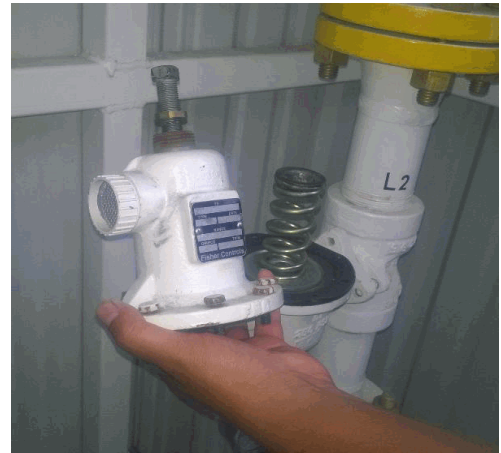
**TAG:** PCV-1-MP MPII

**Condiciones del cuerpo:**  
Orificios 1/2 Resortes Verde 15-40

**Verificación de:**  
Fugas NO Sello OK

Punto de ajuste 30 psig

Observaciones: Solo se realiza Limpieza de Internos

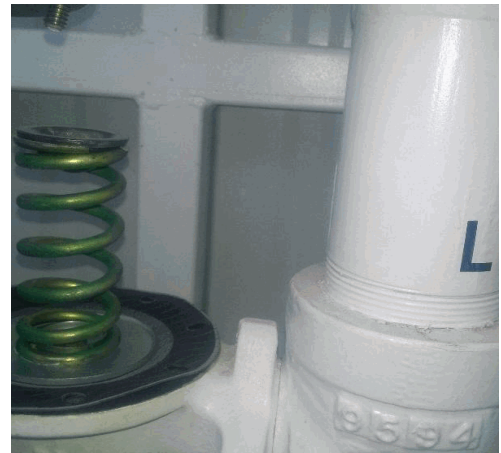
**TAG:** PCV-2-MP MPI

**Condiciones del cuerpo:**  
Orificios 1/2 Resortes Verde 15-40

**Verificación de:**  
Fugas NO Sello ok

Punto de ajuste 30 psig

Observaciones: Solo se realiza Limpieza de Internos

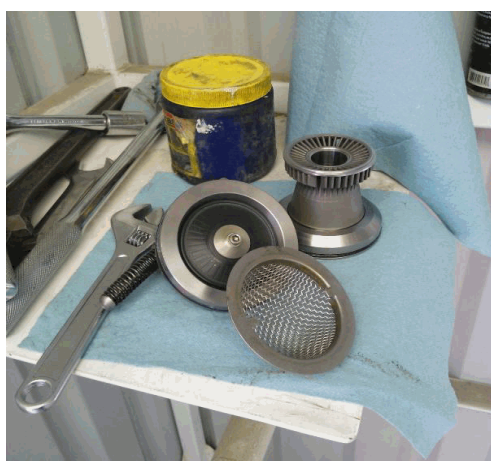
TAG: PCV-1-MT Metokote
Modelo: EZR
Condiciones del cuerpo:
Orificios 2x1 60 % Resortes Negro
Desgaste en partes metálicas No
Condiciones del piloto:
Desgaste en partes metálicas No
Resortes Ok
Cambio de partes blandas del kit de refacciones: No
Verificación de:
Fugas No Sello Ok
Punto de ajuste 15 psig
Simulaciones de flujo Bajo Arranque Ok
Observaciones: Solo se realiza Limpieza de Internos

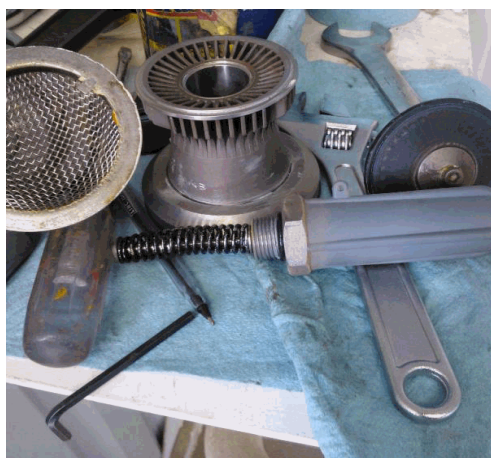
TAG: PCV-2-MT Metokote
Modelo: EZR
Condiciones del cuerpo:
Orificios 2x1 60 % Resortes Negro
Desgaste en partes metálicas No
Condiciones del piloto:
Desgaste en partes metálicas No
Resortes Ok
Cambio de partes blandas del kit de refacciones: No
Verificación de:
Fugas No Sello Ok
Punto de ajuste 15 psig
Simulaciones de flujo Bajo Arranque Ok
Observaciones: Solo se realiza Limpieza de Internos
