**REPORTE DE VERIFICACIÓN DE VÁLVULAS DE SEGURIDAD**

SISTEMA:	<u>Consumidora Gaspiq, S. A. de C. V.</u>	PERIODO:	<u>07-Jun-2015 06-Jun-2016</u>	REV. 0
LLENADO POR:	<u>Ismael de Santiago Martinez</u>	FRECUENCIA:	<u>ANUAL</u>	RO-011

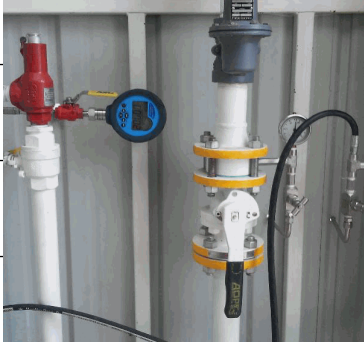
<b>Usuario:</b> <u>AERnova Componentes México, S.A. de C.V.</u> <b>Modelo:</b> <u>Mercer 91-17D51V051T</u> <b>Punto de ajuste en placa:</b> <u>70 psig</u> <b>Punto de ajuste encontrado:</b> <u>71 psig</u> <b>Observaciones:</b> <u>ok</u>

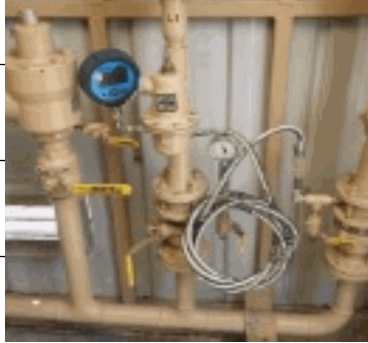
<b>Usuario:</b> <u>Avery</u> <b>Modelo:</b> <u>N/A</u> <b>Punto de ajuste en placa:</b> <u>36 psig</u> <b>Punto de ajuste encontrado:</b> <u>36 psig</u> <b>Observaciones:</b> <u>ok</u>

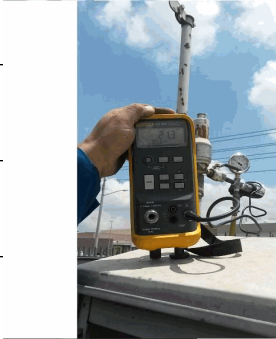
<b>Usuario:</b> <u>Beachmold México, S. de R.L. de C.V.</u> <b>Modelo:</b> <u>Mercer 91-06D511801IT</u> <b>Punto de ajuste en placa:</b> <u>22 psig</u> <b>Punto de ajuste encontrado:</b> <u>21 psig</u> <b>Observaciones:</b> <u>ok</u>

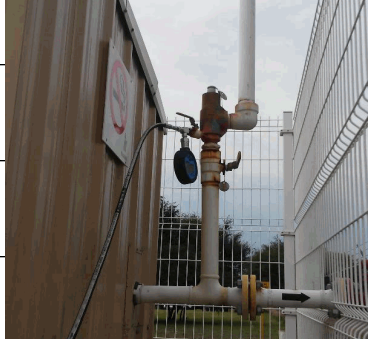
<b>Usuario:</b> <u>Bravo Energy México, S. de R.L. de C.V.</u> <b>Modelo:</b> <u>Mercer 91-34F51V07U1T</u> <b>Punto de ajuste en placa:</b> <u>77 psig</u> <b>Punto de ajuste encontrado:</b> <u>74 psig</u> <b>Observaciones:</b> <u>ok</u>

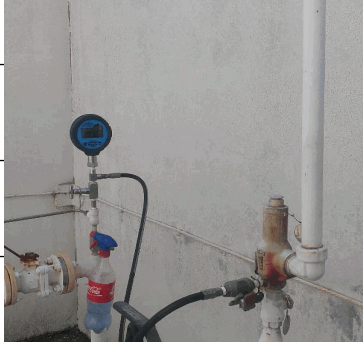
Usuario: Cooper
Modelo: A91-12E511807T
Punto de ajuste en placa: 36 psig
Punto de ajuste encontrado: 37 psig
Observaciones: ok

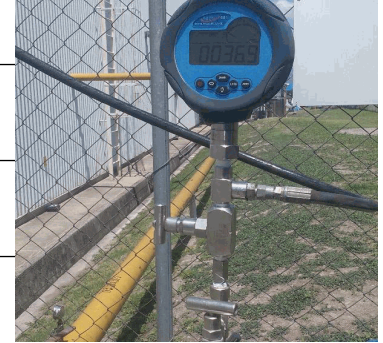
Usuario: Crown
Modelo: MERCER SER: 394347
Punto de ajuste en placa: 36 psig
Punto de ajuste encontrado: 37 psig
Observaciones: ok

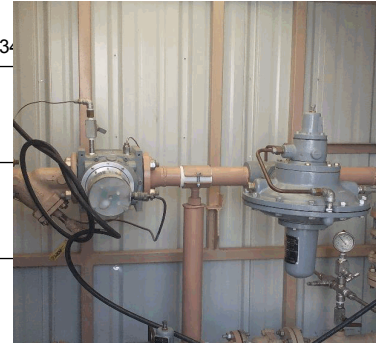
Usuario: Eurotranciatura

Modelo: 91-34F51V06U1T SER: 39434

Punto de ajuste en placa: 70 psig

Punto de ajuste encontrado: 69 psig

ok

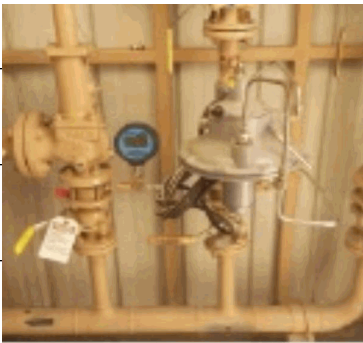
Usuario: Foam

Modelo: SER: 394347

Punto de ajuste en placa: 10 psig

Punto de ajuste encontrado: 9 psig

ok

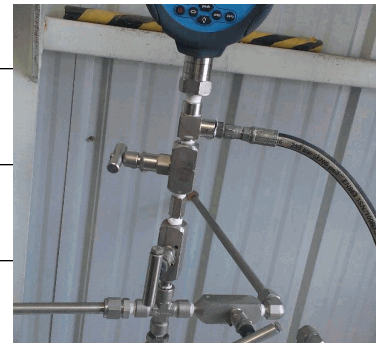
Usuario: Fracsa

Modelo: mercero SER: 236920

Punto de ajuste en placa: 55 psig

Punto de ajuste encontrado: 54 psig

ok

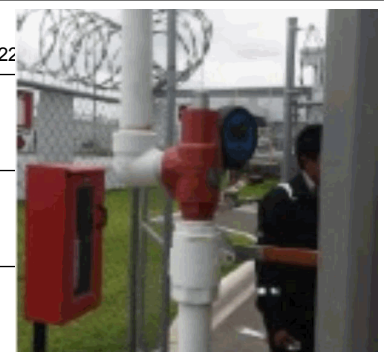
Usuario: Hitachi
Modelo: PSV-01-HA MERCER SER: 922
Punto de ajuste en placa: 40 psig
Punto de ajuste encontrado: 39 psig
Observaciones: ok

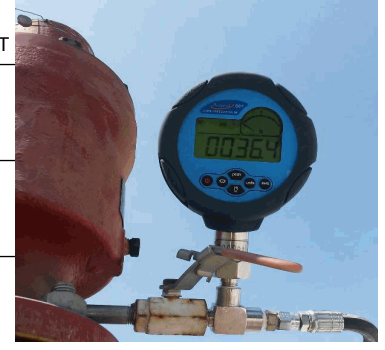
Usuario: Kemsus SA DE C V
Modelo: Mercer 91-67L11V1DU1T
Punto de ajuste en placa: 36 psig
Punto de ajuste encontrado: 36 psig
Observaciones: ok

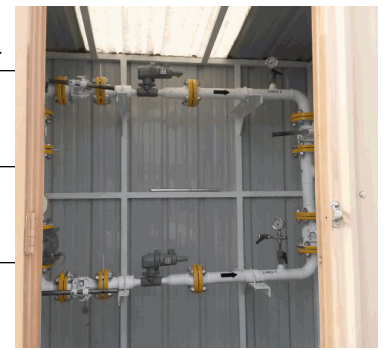
Usuario: Kluver
Modelo: MERCER SER: A88444
Punto de ajuste en placa: 36 psig
Punto de ajuste encontrado: 35 psig
Observaciones: ok

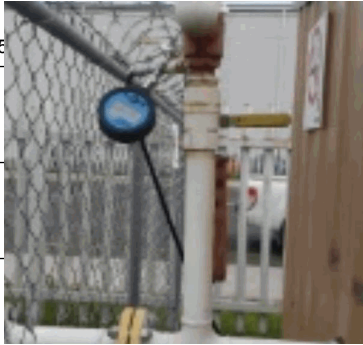
Usuario: Messier  
Modelo: PSV-01-MS MERCER SER: 325  
Punto de ajuste en placa: 36 psig  
Punto de ajuste encontrado: 35 psig  
Observaciones:  
ok

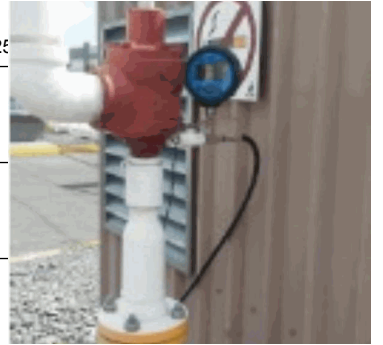
Usuario: Metokote  
Modelo: PSV-01-MS MERCER SER: 325  
Punto de ajuste en placa: 25 psig  
Punto de ajuste encontrado: 24 psig  
Observaciones:  
ok

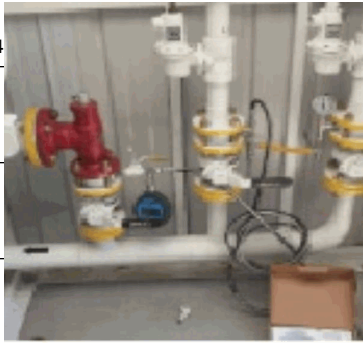
Usuario: MPI  
Modelo: PSV-01-MI MERCER SER: 394  
Punto de ajuste en placa: 36 psig  
Punto de ajuste encontrado: 36 psig  
Observaciones:  
ok

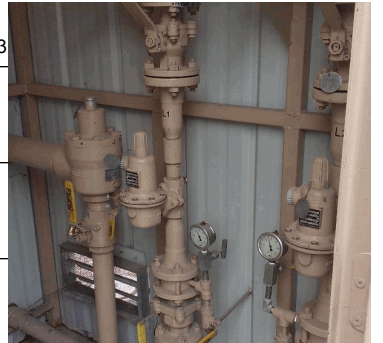
Usuario: Narmex  
Modelo: CROSBY SER: FAS9052-3  
Punto de ajuste en placa: 22 psig  
Punto de ajuste encontrado: 21 psig  
Observaciones:  
ok

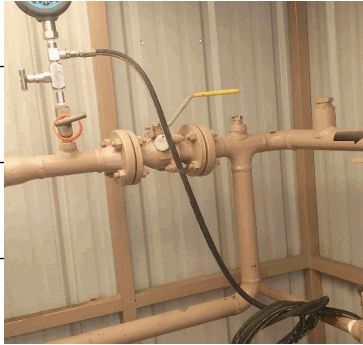
Usuario: Norgren

Modelo: MERCER SER: 394349

Punto de ajuste en placa: 22 psig

Punto de ajuste encontrado: 22 psig

ok

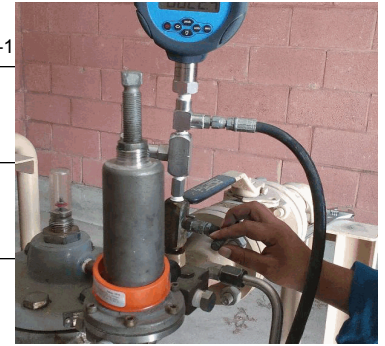
Usuario: Ronal

Modelo: CROSBY SER: FAS9054-1

Punto de ajuste en placa: 22 psig

Punto de ajuste encontrado: 21 psig

ok

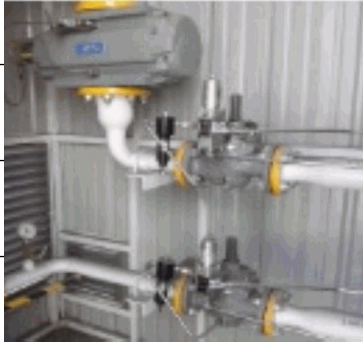
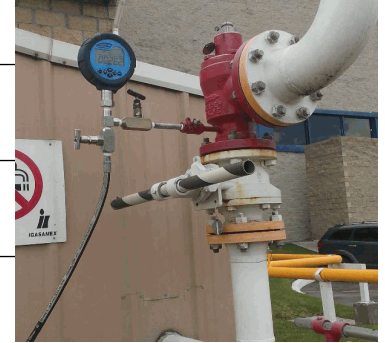
<p>Usuario: <u>Samsung</u></p> <p>Modelo: <u>MERCER SER: 533232</u></p> <p>Punto de ajuste en placa: <u>55</u> psig</p> <p>Punto de ajuste encontrado: <u>54</u> psig</p> <p>Observaciones: <u>ok</u></p>	<p>Usuario: <u>Tafime</u></p> <p>Modelo: <u>MERCER SER: 461610</u></p> <p>Punto de ajuste en placa: <u>26</u> psig</p> <p>Punto de ajuste encontrado: <u>26</u> psig</p> <p>Observaciones: <u>ok</u></p>
---	--

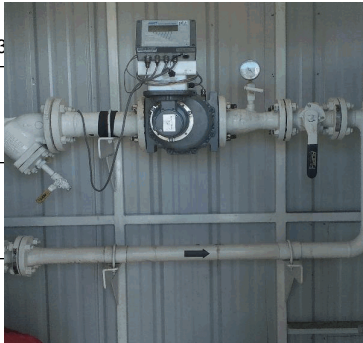
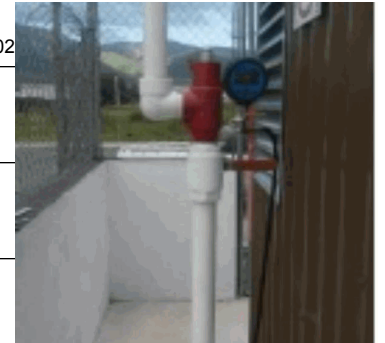
<p>Usuario: <u>Trw</u></p> <p>Modelo: <u>CROSBY SER: VA153544-3</u></p> <p>Punto de ajuste en placa: <u>9</u> psig</p> <p>Punto de ajuste encontrado: <u>9</u> psig</p> <p>Observaciones: <u>ok</u></p>	<p>Usuario: <u>Ultramanufacturing</u></p> <p>Modelo: <u>PSV-01-UM MERCER SER: 102</u></p> <p>Punto de ajuste en placa: <u>25</u> psig</p> <p>Punto de ajuste encontrado: <u>24</u> psig</p> <p>Observaciones: <u>ok</u></p>
---	---

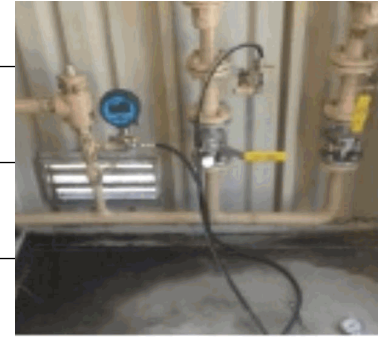
Usuario: Vrk

Modelo:  
MERCER SER: 93561

Punto de ajuste en placa:  
21 psig

Punto de ajuste encontrado:  
21 psig

ok  
\_\_\_\_\_  
\_\_\_\_\_
