**REPORTE DE MANTENIMIENTO A REGULADORES DE PRESIÓN**

SISTEMA:	Gas Villagran del Bajío, SAPI de C. V.	PERIODO:	11-Aug-2014 10-Aug-2015	REV. 0
LLENADO POR:	Mateo Guapo Cerca	FRECUENCIA:	ANUAL	RO-010

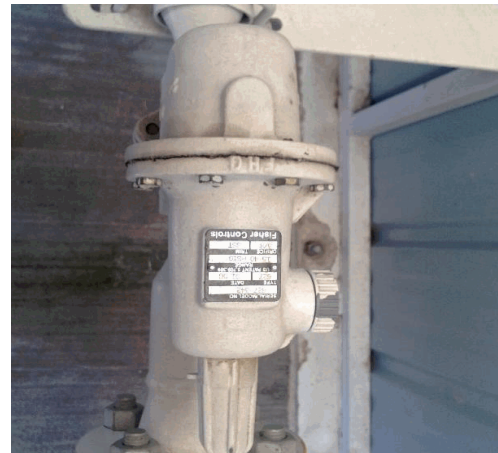
**TAG:** 2 PCV 1.02

**Modelo:** 627

**Condiciones del cuerpo:**  
Orificios BUEN ESTADO Resortes CORRECTOS  
Desgaste en partes metálicas NINGUNO

**Condiciones del piloto:**  
Desgaste en partes metálicas NINGUNO  
Resortes CORRECTOS

**Verificación de:**  
Fugas SIN FUGAS Sello SELLA PERFECTAMENTE  
Punto de ajuste 27 psig  
Simulaciones de flujo BAJO Arranque BUENI  
Observaciones: 627-342

**Cambio de partes blandas del kit de refacciones:**

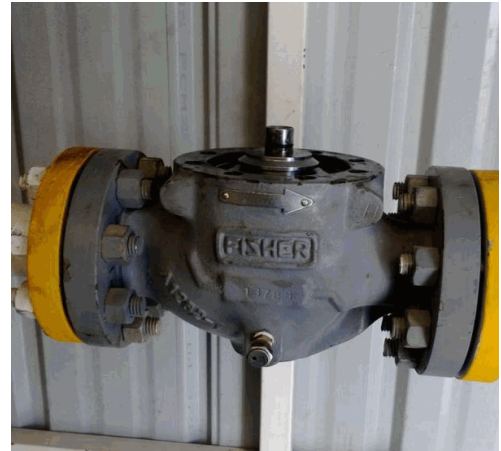
TAG: 2 PCV 2.02 MONSANTO
Modelo: EZR 2XA
Condiciones del cuerpo:
Orificios BUEN ESTADO Resortes CORRECTOS
Desgaste en partes metálicas NINGUNO
Condiciones del piloto:
Desgaste en partes metálicas NINGUNI
Resortes CORRECTOS
Cambio de partes blandas del kit de refacciones:
Verificación de:
Fugas SIN FUGAS Sello SELLA PERFECTAMENTE
Punto de ajuste 40 psig
Simulaciones de flujo BAJO Arranque BUENO
Observaciones: SN 17581249 PILOTO 161 EB3

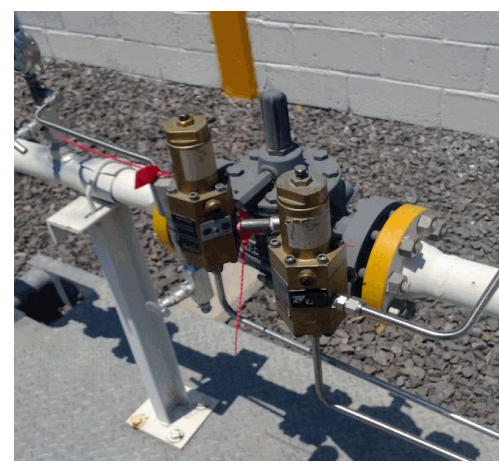
**TAG:** 1 **PCV 0.01 INTERCONEXION**

**Modelo:** EZR 2 X1

**Condiciones del cuerpo:**  
Orificios BUEN ESTADO Resortes CORRECTOS

Desgaste en partes metálicas NINGUNO

**Condiciones del piloto:**  
Desgaste en partes metálicas NINGUNO  
Resortes CORRECTOS

**Verificación de:**  
Fugas SIN FUGAS Sello SELLA PERFECTAMENTE

Punto de ajuste 500 psig

Simulaciones de flujo BAJO Arranque BUENO

Observaciones: L1 1ER PASO DE REGULACION SN 17613451, PILOTO PRX120, MONITOR PRX125

**Cambio de partes blandas del kit de refacciones:** SI

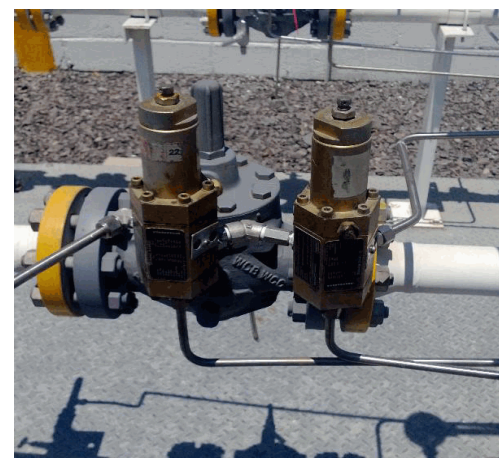
**TAG:** 2 **PCV 0.03 INTERCONEXION**

**Modelo:** EZR 2X1

**Condiciones del cuerpo:**  
Orificios BUEN ESTADO Resortes CORRECTOS

Desgaste en partes metálicas NINGUNO

**Condiciones del piloto:**  
Desgaste en partes metálicas NINGUNO  
Resortes CORRECTOS

**Verificación de:**  
Fugas SIN FUGAS Sello SELLA PERFECTAMENTE

Punto de ajuste 500 psig

Simulaciones de flujo BAJO Arranque BUENO

Observaciones: L2 1ER PASOS DE REGULACION S/N 17613452, PILOTO PRX120, MONITOR PRX 125

**Cambio de partes blandas del kit de refacciones:** NO

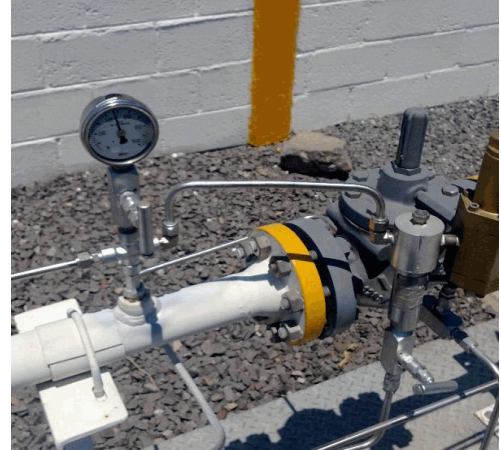
**TAG:** 3 PCV 0.02 INTERCONEXION  
**Modelo:** EZR 2X1  
**Condiciones del cuerpo:**  
 Orificios BUEN ESTADO Resortes CORRECTOS  
 Desgaste en partes metálicas NINGUNO  
**Condiciones del piloto:**  
 Desgaste en partes metálicas NINGUNO  
 Resortes CORRECTOS  
**Cambio de partes blandas del kit de refacciones:** SI  
**Verificación de:**  
 Fugas SIN FUGAS Sello SELLA PERFECTAMENTE  
 Punto de ajuste 95 psig  
 Simulaciones de flujo BAJO Arranque BUENO  
 Observaciones: L1 2DO PASO SN/ 17613453, PILOTO PRX120, MONITOR  
 -PRX125

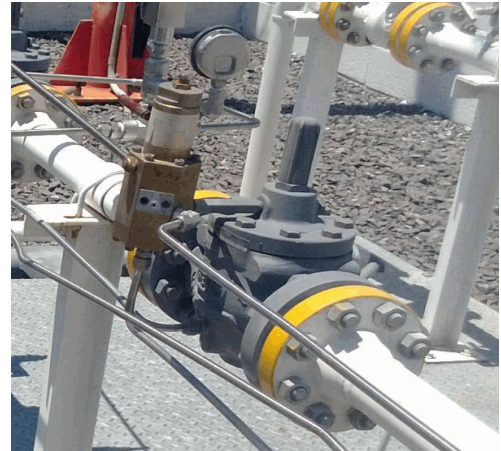
**TAG:** 4 PCV 0.04 INTERCONEXION  
**Modelo:** EZR 2X1  
**Condiciones del cuerpo:**  
 Orificios BUEN ESTADO Resortes CORRECTOS  
 Desgaste en partes metálicas NINGUNO  
**Condiciones del piloto:**  
 Desgaste en partes metálicas NINGUNO  
 Resortes  
**Cambio de partes blandas del kit de refacciones:** NO  
**Verificación de:**  
 Fugas SIN FUGAS Sello SELLA PERFECTAMENTE  
 Punto de ajuste 95 psig  
 Simulaciones de flujo BAJO Arranque BUENO  
 Observaciones: L2 2DO PASO SN/ 17613454, PILOTO PRX120, MONITOR  
 -PRX125

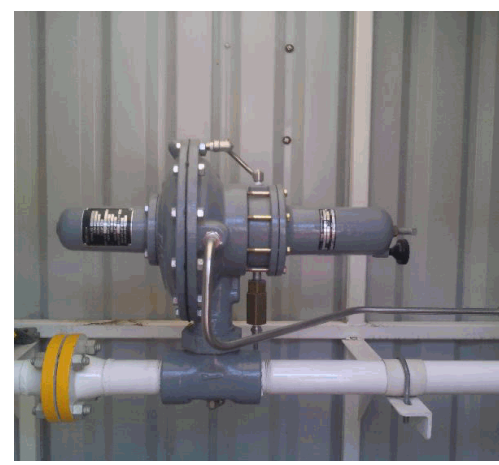
**TAG:** 1 **PCV 3.01 DIPASA**

**Modelo:** 99H

**Condiciones del cuerpo:**  
Orificios BUEN ESTADO Resortes CORRECTOS  
Desgaste en partes metálicas NINGUNO

**Condiciones del piloto:**  
Desgaste en partes metálicas NINGUNO  
Resortes CORRECTOS

**Verificación de:**  
Fugas SIN FUGAS Sello SELLA PERFECTAMENTE  
Punto de ajuste 45 psig  
Simulaciones de flujo BAJO Arranque BUENO

Observaciones: 99H S/N R000073577

**Cambio de partes blandas del kit de refacciones:** SI

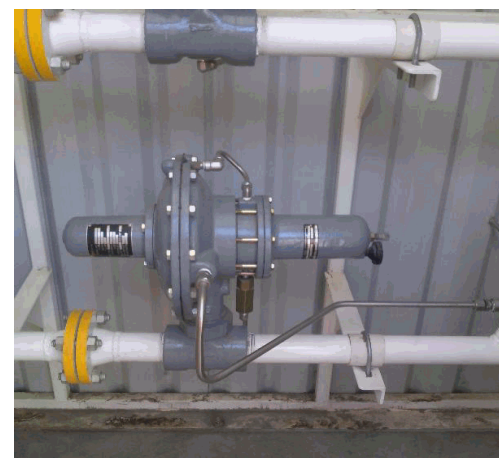
**TAG:** 2 **PCV 3.02 DIPASA**

**Modelo:** 99H

**Condiciones del cuerpo:**  
Orificios BUEN ESTADO Resortes CORRECTOS  
Desgaste en partes metálicas NINGUNO

**Condiciones del piloto:**  
Desgaste en partes metálicas NINGUNO  
Resortes CORRECTOS

**Verificación de:**  
Fugas SIN FUGAS Sello SELLA PERFECTAMENTE  
Punto de ajuste 45 psig  
Simulaciones de flujo BAJO Arranque BUENO

Observaciones: 99H R00073578

**Cambio de partes blandas del kit de refacciones:** NO

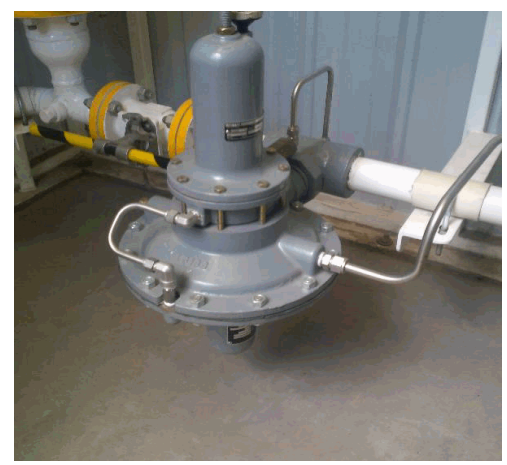
**TAG:** 1 **PCV 4.01 UNIFOODS**

**Modelo:** 99H

**Condiciones del cuerpo:**  
Orificios BUEN ESTADO Resortes CORRECTOS

Desgaste en partes metálicas NINGUNO

**Condiciones del piloto:**  
Desgaste en partes metálicas NINGUNO

Resortes CORRECTOS

**Verificación de:**  
Fugas SIN FUGAS Sello SELLA PERFECTAMENTE

Punto de ajuste 45 psig

Simulaciones de flujo BAJO Arranque SELLA PERFECTAMENTE

Observaciones: R000073299

**Cambio de partes blandas del kit de refacciones:** SI

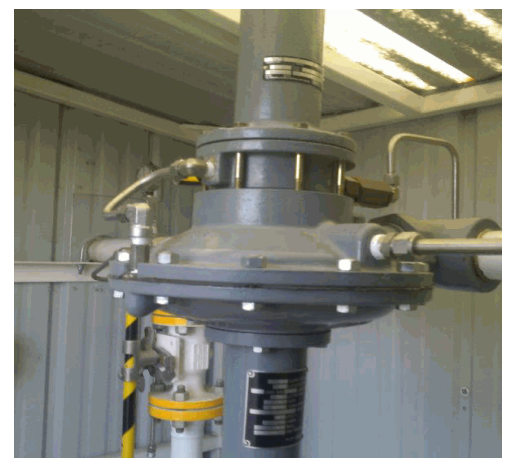
**TAG:** 2 **PCV 4.02 UNIFOODS**

**Modelo:** 99H

**Condiciones del cuerpo:**  
Orificios BUEN ESTADO Resortes CORRECTOS

Desgaste en partes metálicas NINGUNO

**Condiciones del piloto:**  
Desgaste en partes metálicas NINGUNO

Resortes CORRECTOS

**Verificación de:**  
Fugas SIN FUGAS Sello SELLA PERFECTAMENTE

Punto de ajuste 45 psig

Simulaciones de flujo BAJO Arranque SELLA PERFECTAMENTE

Observaciones: R000073300

**Cambio de partes blandas del kit de refacciones:** SI
