**REPORTE DE MANTENIMIENTO A REGULADORES DE PRESIÓN**

SISTEMA:	Merigas Norte, S.A. de C.V.	PERIODO:	01-Mar-2015 29-Feb-2016	REV. 0
LLENADO POR:	Victor Hugo Rosado Monroy	FRECUENCIA:	ANUAL	RO-010

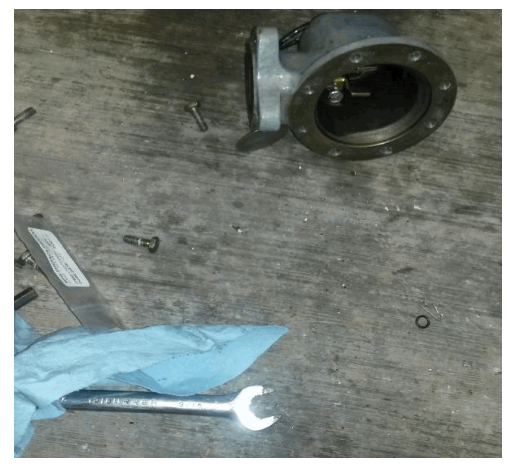
**TAG:** pcv-106 **barcel**

**Modelo:** 627

**Condiciones del cuerpo:**  
Orificios correctos Resortes correctos  
Desgaste en partes metálicas minima

**Condiciones del piloto:**  
Desgaste en partes metálicas n/a  
Resortes n/a

**Verificación de:**  
Fugas ninguna Sello correcto  
Punto de ajuste 36 psig  
Simulaciones de flujo si Arranque correcto  
Observaciones: correcto

**Cambio de partes blandas del kit de refacciones:** si

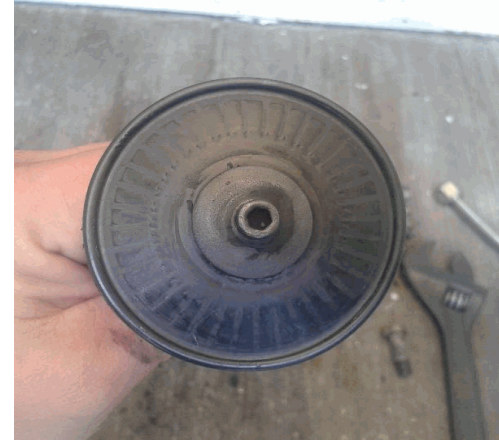
TAG: pcv-107 maseca
Modelo: ezs 2x1
Condiciones del cuerpo: Orificios Correctos Resortes correctos
Desgaste en partes metálicas minima
Condiciones del piloto: Desgaste en partes metálicas minimas Resortes correctos
Cambio de partes blandas del kit de refacciones: si
Verificación de: Fugas ninguna Sello correcto
Punto de ajuste 36 psig
Simulaciones de flujo si Arranque correcto
Observaciones: correcto

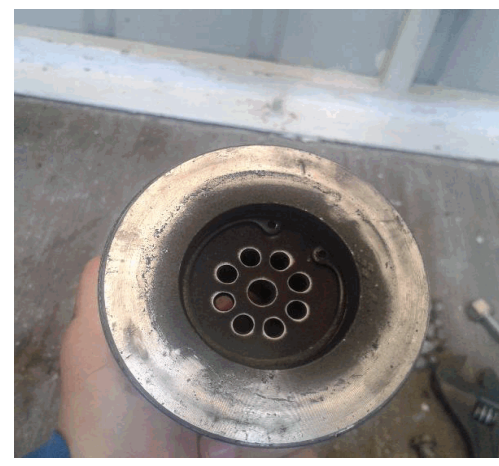
TAG: pcv-108 maseca
Modelo: ezs 2x1
Condiciones del cuerpo: Orificios correctos Resortes correctos
Desgaste en partes metálicas minima
Condiciones del piloto: Desgaste en partes metálicas minima Resortes correctos
Cambio de partes blandas del kit de refacciones: si
Verificación de: Fugas ninguna Sello correcto
Punto de ajuste 36 psig
Simulaciones de flujo si Arranque correcto
Observaciones: correcto

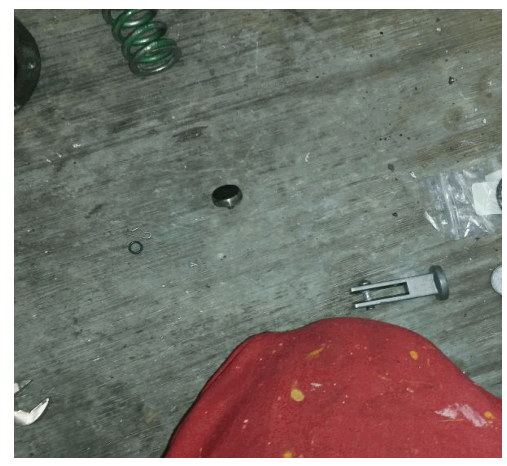
**TAG:** pcv-102 avicola

**Modelo:** 627

**Condiciones del cuerpo:**  
Orificios correctos Resortes correctos

Desgaste en partes metálicas minima

**Condiciones del piloto:**  
Desgaste en partes metálicas n/a  
Resortes n/a

**Verificación de:**  
Fugas ninguna Sello correcto

Punto de ajuste 30 psig

Simulaciones de flujo si Arranque correcto

Observaciones: correcto

**Cambio de partes blandas del kit de refacciones:** si

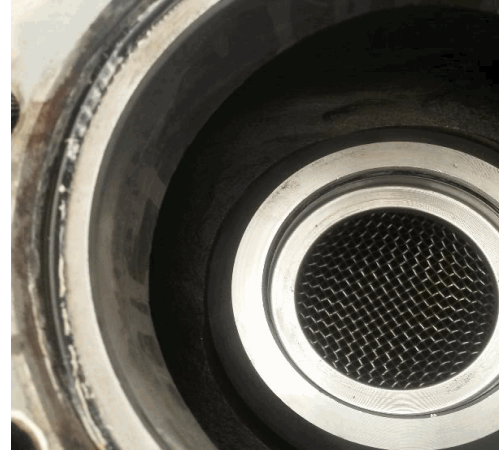
**TAG:** pcv-103 rotoplas

**Modelo:** ezr 2x1

**Condiciones del cuerpo:**  
Orificios Correctos Resortes correctos

Desgaste en partes metálicas minimas

**Condiciones del piloto:**  
Desgaste en partes metálicas minimas  
Resortes correctos

**Verificación de:**  
Fugas ninguna Sello correcto

Punto de ajuste 43 psig

Simulaciones de flujo si Arranque correcto

Observaciones: correcto

**Cambio de partes blandas del kit de refacciones:** si
