**REPORTE DE MANTENIMIENTO A REGULADORES DE PRESIÓN**

SISTEMA:	Gas Natural Valle Redondo, S. A. de C. V.	PERIODO:	07-Dec-2013 06-Dec-2014	REV. 0
LLENADO POR:	Jesús Arnoldo Meráz Fernández	FRECUENCIA:	ANUAL	RO-010

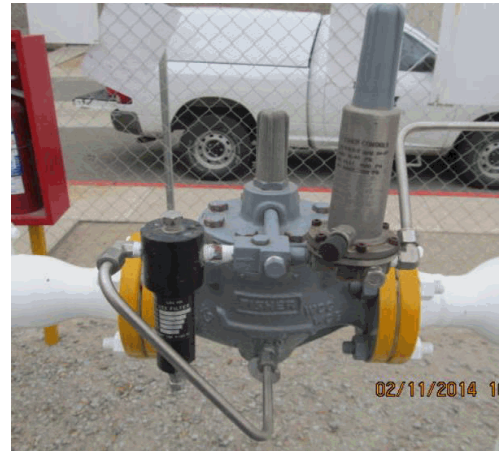
**TAG:** PCV-05 DART

**Condiciones del cuerpo:**  
Orificios Buen estado Resortes Buen estado  
Desgaste en partes metálicas Ninguno

**Condiciones del piloto:**  
Desgaste en partes metálicas Correctos  
Resortes Ninguno

**Verificación de:**  
Fugas Sin fugas Sello Sella perfectamente  
Punto de ajuste 26 psig  
Simulaciones de flujo Alto Arranque Bueno  
Observaciones: Operando adecuadamente

**Cambio de partes blandas del kit de refacciones:** NO

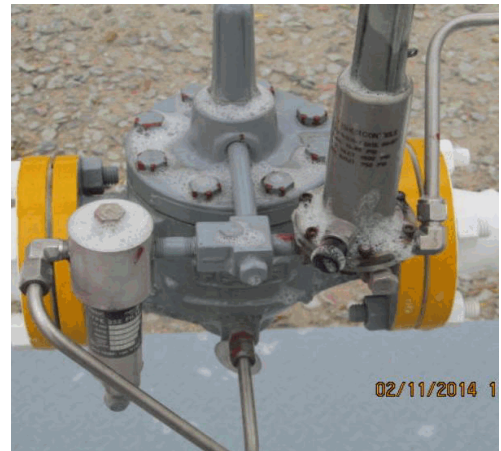
**TAG:** PCV-06 DART

**Condiciones del cuerpo:**  
Orificios En buen estado Resortes En buen estado  
Desgaste en partes metálicas Ninguno

**Condiciones del piloto:**  
Desgaste en partes metálicas Correctos  
Resortes Ninguno

**Verificación de:**  
Fugas Sin fugas Sello Sella perfectamente  
Punto de ajuste 23 psig  
Simulaciones de flujo Alto Arranque Bueno  
Observaciones: Operando adecuadamente

**Cambio de partes blandas del kit de refacciones:** NO

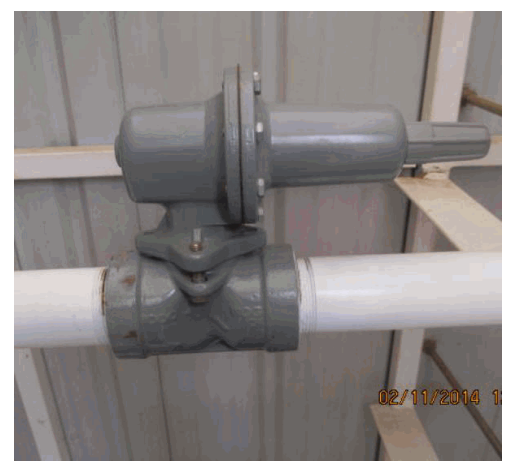
**TAG:** PCV-07 **INMERMEK**

**Condiciones del cuerpo:**  
Orificios Buen estado Resortes Buen estado  
Desgaste en partes metálicas Ninguno

**Condiciones del piloto:**  
Desgaste en partes metálicas Correctos  
Resortes Ninguno

**Verificación de:**  
Fugas Sin fugas Sello Sella perfectamente  
Punto de ajuste 15 psig  
Simulaciones de flujo Alto Arranque Bueno  
Observaciones: Operando adecuadamente

**Cambio de partes blandas del kit de refacciones:** NO

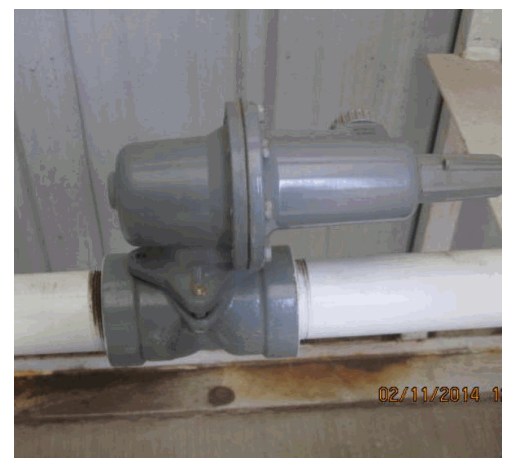
**TAG:** PCV-08 **INMERMEK**

**Condiciones del cuerpo:**  
Orificios En buen estado Resortes En buen estado  
Desgaste en partes metálicas Ninguno

**Condiciones del piloto:**  
Desgaste en partes metálicas Correctos  
Resortes Ninguno

**Verificación de:**  
Fugas Sin fugas Sello Sella perfectamente  
Punto de ajuste 15 psig  
Simulaciones de flujo Alto Arranque Bueno  
Observaciones: Operando adecuadamente

**Cambio de partes blandas del kit de refacciones:** NO

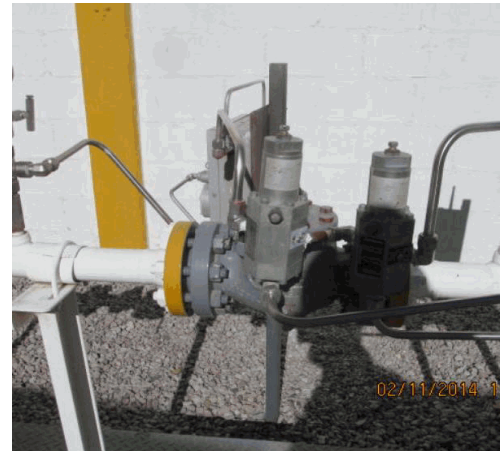
**TAG:** PCV-01 INTERCONEXION

**Condiciones del cuerpo:**  
Orificios Buen estado Resortes Buen estado  
Desgaste en partes metálicas Ninguno

**Condiciones del piloto:**  
Desgaste en partes metálicas Correctos  
Resortes Ninguno

**Verificación de:**  
Fugas Sin fugas Sello Sella perfectamente  
Punto de ajuste 400 psig  
Simulaciones de flujo Alto Arranque Bueno  
Observaciones: Operando adecuadamente

**Cambio de partes blandas del kit de refacciones:** Si

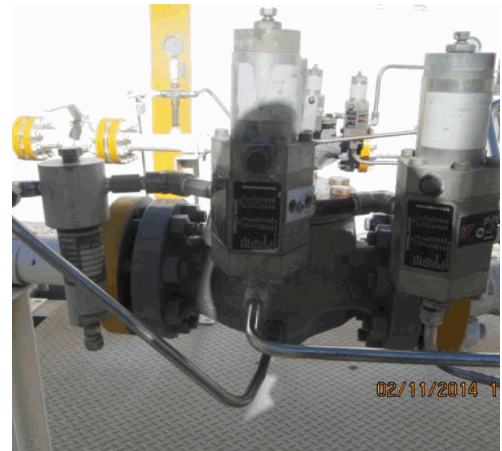
**TAG:** PCV-02 INTERCONEXION

**Condiciones del cuerpo:**  
Orificios En buen estado Resortes En buen estado  
Desgaste en partes metálicas Ninguno

**Condiciones del piloto:**  
Desgaste en partes metálicas Correctos  
Resortes Ninguno

**Verificación de:**  
Fugas Sin fugas Sello Sella perfectamente  
Punto de ajuste 400 psig  
Simulaciones de flujo Alto Arranque Bueno  
Observaciones: Operando adecuadamente

**Cambio de partes blandas del kit de refacciones:** NO

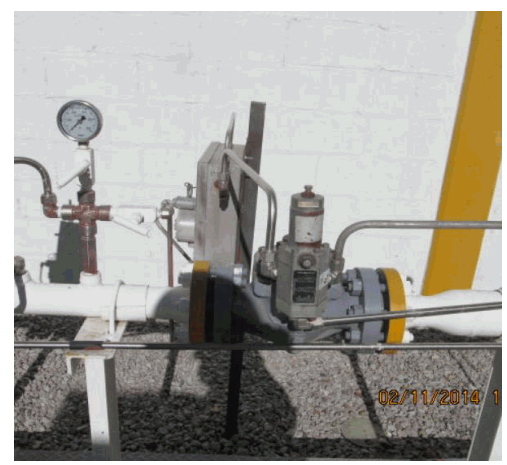
**TAG:** PCV-03 **INTERCONEXION**

**Condiciones del cuerpo:**  
 Orificios En buen estado Resortes En buen estado  
 Desgaste en partes metálicas Ninguno

**Condiciones del piloto:**  
 Desgaste en partes metálicas Correcto  
 Resortes Ninguno

**Verificación de:**  
 Fugas Sin fugas Sello Sella perfectamente  
 Punto de ajuste 95 psig  
 Simulaciones de flujo Alto Arranque Bueno

Observaciones: Operando adecuadamente

**Cambio de partes blandas del kit de refacciones:** NO

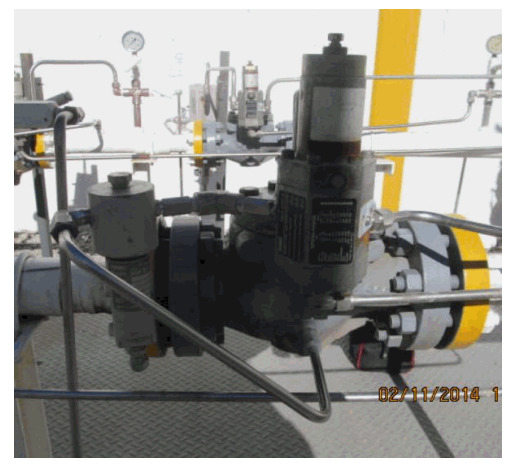
**TAG:** PCV-04 **INTERCONEXION**

**Condiciones del cuerpo:**  
 Orificios En buen estado Resortes En buen estado  
 Desgaste en partes metálicas Ninguno

**Condiciones del piloto:**  
 Desgaste en partes metálicas Correcto  
 Resortes Ninguno

**Verificación de:**  
 Fugas Sin fugas Sello Sella perfectamente  
 Punto de ajuste 87 psig  
 Simulaciones de flujo Alto Arranque Bueno

Observaciones: Operando adecuadamente

**Cambio de partes blandas del kit de refacciones:** NO
