REPORTE DE MANTENIMIENTO A REGULADORES DE PRESIÓN

SISTEMA:	Gas Purepecha, S. A. de C. V.	PERIODO:	29-Nov-2014 28-Nov-2015	REV. 0
LLENADO POR:	Jose Antonio Villegas Ruiz	FRECUENCIA:	ANUAL	RO-010

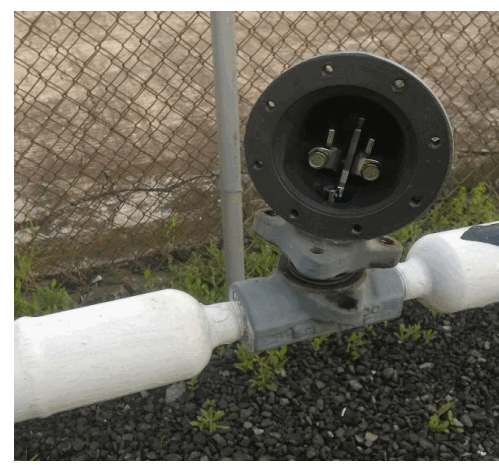
TAG: 1 Agrometálica Michoacana

Condiciones del cuerpo:
Orificios en buen estado Resortes ok

Desgaste en partes metálicas no

Verificación de:
Fugas no Sello bien

Punto de ajuste 0 psig

Simulaciones de flujo bien Arranque bueno

Observaciones: Se cambió el sello del orificio del regulador y limpieza general

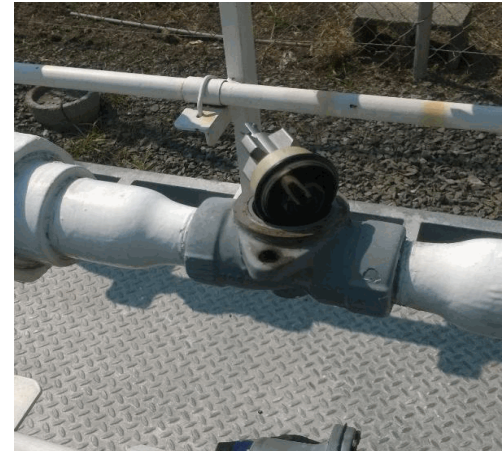
TAG: PCV 6.1 oris Comercial antes GS Alimen

Condiciones del cuerpo:
Orificios ok Resortes ok

Desgaste en partes metálicas no

Verificación de:
Fugas no Sello bueno

Punto de ajuste 35 psig

Simulaciones de flujo bien Arranque bueno

Observaciones: Se cambió kit completo de reparación y limpieza general

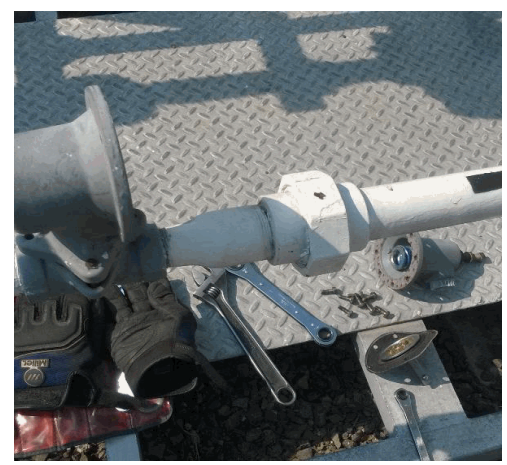
TAG: PCV 6.2 **Ubicación:** Joris Comercial antes GS Alimen

Condiciones del cuerpo:
Orificios ok **Resortes** bien

Desgaste en partes metálicas no

Verificación de:
Fugas no **Sello** ok

Punto de ajuste 35 psig

Simulaciones de flujo bien **Arranque** bueno

Observaciones: Solo se cambió el sello del regulador

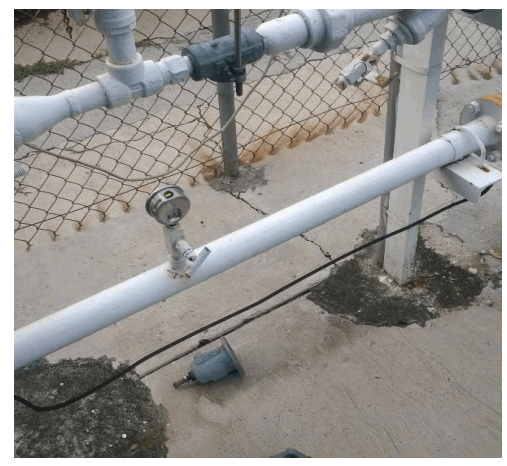
TAG: 1 **Ubicación:** Industrias Cari

Condiciones del cuerpo:
Orificios ok **Resortes** en buen estado

Desgaste en partes metálicas no

Verificación de:
Fugas no **Sello** bien

Punto de ajuste 0 psig

Simulaciones de flujo bien **Arranque** bueno

Observaciones: Se cambió el sello del orificio del regulador y limpieza general

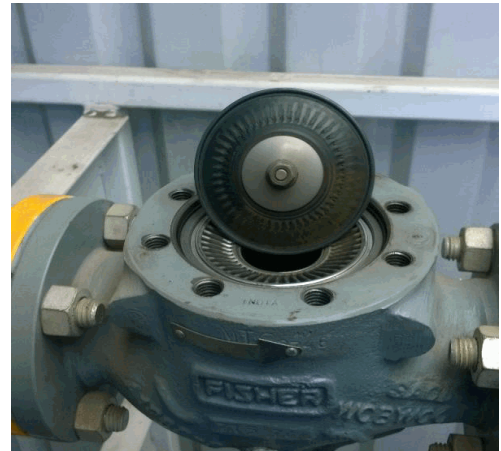
TAG: 1 Industrial La Fama
Modelo: EZR
Condiciones del cuerpo:
Orificios ok Resortes ok
Desgaste en partes metálicas no
Condiciones del piloto:
Desgaste en partes metálicas no
Resortes ok
Cambio de partes blandas del kit de refacciones: Si
Verificación de:
Fugas no Sello bueno
Punto de ajuste 0 psig
Simulaciones de flujo ok Arranque bueno
Observaciones: Se cambió kit completo de partes blandas

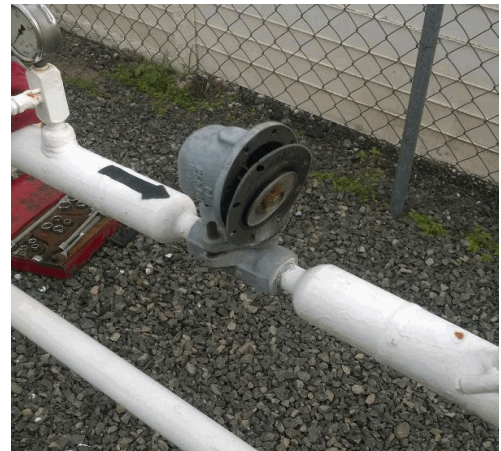
TAG: 1 Minería Empresarial
Modelo: 627
Condiciones del cuerpo:
Orificios ok Resortes ok
Desgaste en partes metálicas no
Condiciones del piloto:
Desgaste en partes metálicas N/A
Resortes N/A
Cambio de partes blandas del kit de refacciones: no
Verificación de:
Fugas ok Sello bueno
Punto de ajuste 0 psig
Simulaciones de flujo bien Arranque bueno
Observaciones: Se abrió el regulador y se realiza limpieza general del mismo. No se encontró alto desgaste en partes blandas, por lo que se dejaron las mismas

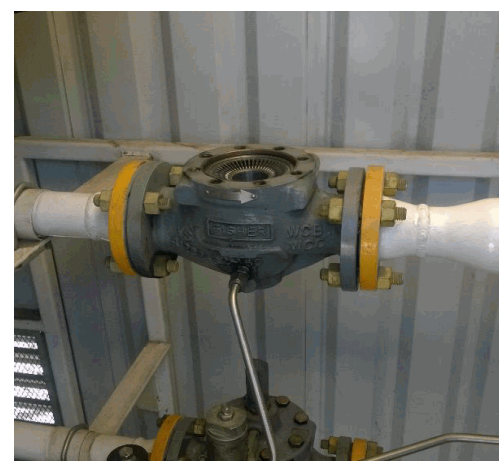
TAG: PCV 3.1 Tron Team Foods

Condiciones del cuerpo:
Orificios ok Resortes ok

Desgaste en partes metálicas poco

Condiciones del piloto:
Desgaste en partes metálicas no

Resortes ok

Verificación de:
Fugas no Sello bueno

Punto de ajuste 43 psig

Simulaciones de flujo ok Arranque bueno

Observaciones: Se cambiaron partes blandas de internos y se realizó limpieza general del regulador

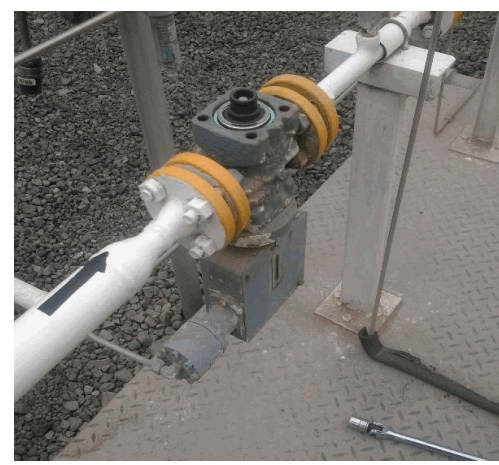
TAG: PCV 1.1 Interconexión

Condiciones del cuerpo:
Orificios ok Resortes ok

Desgaste en partes metálicas no

Condiciones del piloto:
Desgaste en partes metálicas no

Resortes ok

Verificación de:
Fugas no Sello bueno

Punto de ajuste 280 psig

Simulaciones de flujo ok Arranque bueno

Observaciones: Se cambió kit completo de reparación

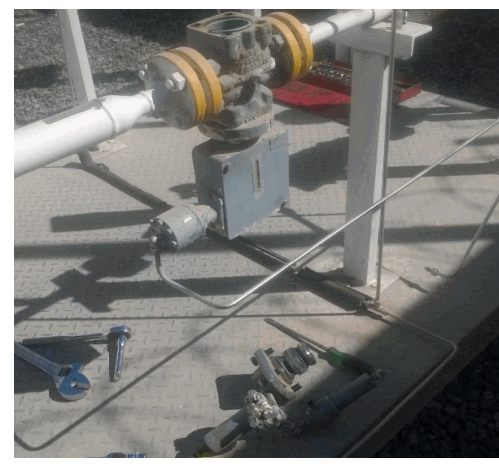
TAG: PCV 1.2 Interconexión

Condiciones del cuerpo:
Orificios ok Resortes ok

Desgaste en partes metálicas no

Condiciones del piloto:
Desgaste en partes metálicas no

Resortes ok

Verificación de:
Fugas no Sello bueno

Punto de ajuste 280 psig

Simulaciones de flujo ok Arranque bueno

Observaciones: Se cambiaron partes blandas de los asientos de sello

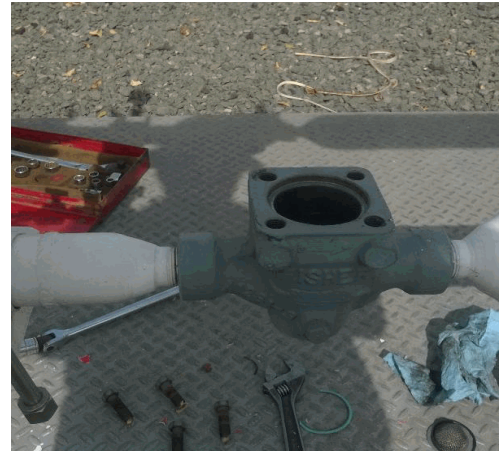
TAG: PCV 2.2 Caseta de baja

Condiciones del cuerpo:
Orificios en buen estado Resortes en buen estado

Desgaste en partes metálicas no

Condiciones del piloto:
Desgaste en partes metálicas no

Resortes en buen estado

Verificación de:
Fugas no Sello ok

Punto de ajuste 100 psig

Simulaciones de flujo si Arranque bueno

Observaciones: Se cambió kit de refacciones
