**REPORTE DE MANTENIMIENTO A REGULADORES DE PRESIÓN**

SISTEMA:	<u>Gas de Atlacomulco, S. A. de C. V.</u>	PERIODO:	<u>Mayo 2012</u>	REV. 0
LLENADO POR:	<u>Karel Cruz Hernandez</u>	FRECUENCIA:	<u>ANUAL</u>	RO-010

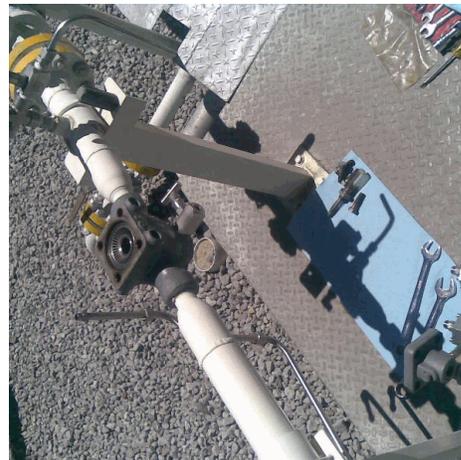
**TAG:** PCV-01 **INTERCONEXION**

**Condiciones del cuerpo:**  
 Orificios Buen estado Resortes Correctos  
 Desgaste en partes metálicas Ninguno

**Condiciones del piloto:**  
 Desgaste en partes metálicas Correctos  
 Resortes Ninguno

**Verificación de:**  
 Fugas Sin fugas Sello Sella perfectamente  
 Punto de ajuste 480 psig  
 Simulaciones de flujo Bajo Arranque Bueno

**Cambio de partes blandas del kit de refacciones:** Si

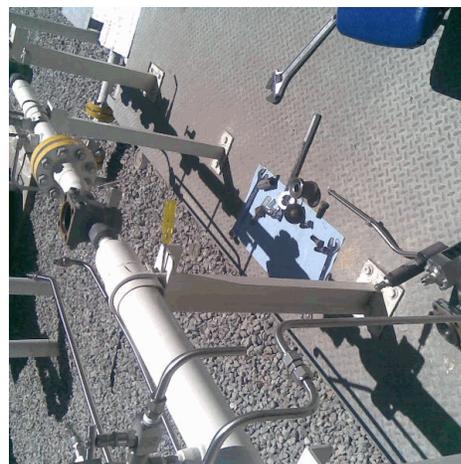
**TAG:** PCV-02 **INTERCONEXION**

**Condiciones del cuerpo:**  
 Orificios Buen estado Resortes Correctos  
 Desgaste en partes metálicas Ninguno

**Condiciones del piloto:**  
 Desgaste en partes metálicas Correctos  
 Resortes Ninguno

**Verificación de:**  
 Fugas Sin fugas Sello Sella perfectamente  
 Punto de ajuste 90 psig  
 Simulaciones de flujo Bajo Arranque Bueno

**Cambio de partes blandas del kit de refacciones:** Si

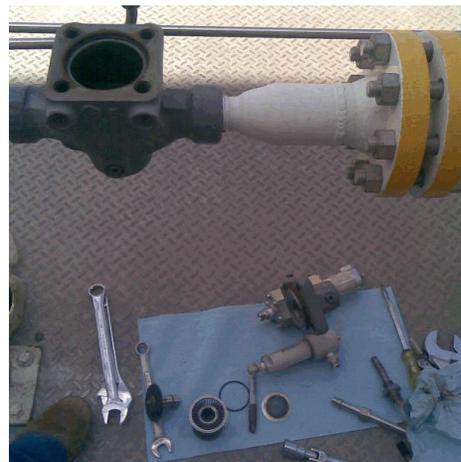
**TAG:** PCV-03 **INTERCONEXION**

**Condiciones del cuerpo:**  
 Orificios Buen estado Resortes Correctos  
 Desgaste en partes metálicas Ninguno

**Condiciones del piloto:**  
 Desgaste en partes metálicas Correctos  
 Resortes Ninguno

**Verificación de:**  
 Fugas Sin fugas Sello Sella perfectamente  
 Punto de ajuste 480 psig  
 Simulaciones de flujo Bajo Arranque Bueno

**Cambio de partes blandas del kit de refacciones:** Si

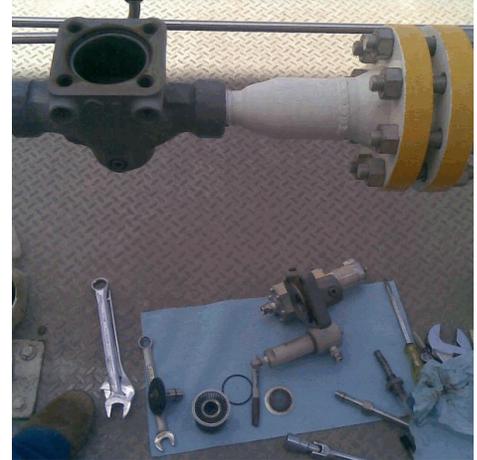
**TAG:** PCV-04 **INTERCONEXION**

**Condiciones del cuerpo:**  
Orificios Buen estado Resortes Correctos  
Desgaste en partes metálicas Ninguno

**Condiciones del piloto:**  
Desgaste en partes metálicas Correctos  
Resortes Ninguno

**Verificación de:**  
Fugas Sin fugas Sello Sella perfectamente  
Punto de ajuste 90 psig  
Simulaciones de flujo Bajo Arranque Bueno

**Cambio de partes blandas del kit de refacciones:** Si

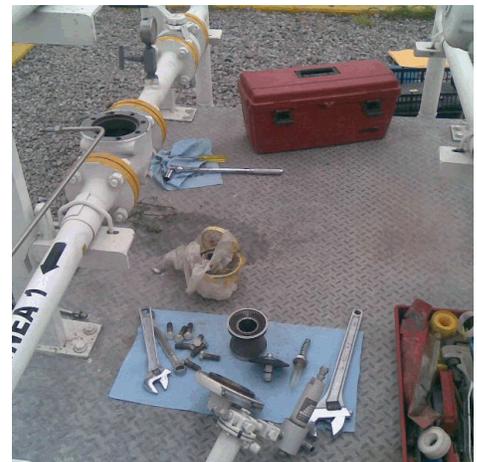
**TAG:** PCV-05 **DART DE MEXICO**

**Condiciones del cuerpo:**  
Orificios Buen estado Resortes Correctos  
Desgaste en partes metálicas Ninguno

**Condiciones del piloto:**  
Desgaste en partes metálicas Correctos  
Resortes Ninguno

**Verificación de:**  
Fugas Sin fugas Sello Sella perfectamente  
Punto de ajuste 32 psig  
Simulaciones de flujo Bajo Arranque Bueno

**Cambio de partes blandas del kit de refacciones:** Si

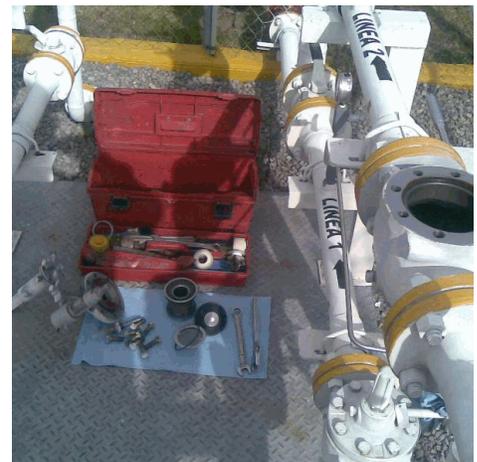
**TAG:** PCV-06 **DART DE MEXICO**

**Condiciones del cuerpo:**  
Orificios Buen estado Resortes Correctos  
Desgaste en partes metálicas Ninguno

**Condiciones del piloto:**  
Desgaste en partes metálicas Correctos  
Resortes Ninguno

**Verificación de:**  
Fugas Sin fugas Sello Sella perfectamente  
Punto de ajuste 32 psig  
Simulaciones de flujo Bajo Arranque Bueno

**Cambio de partes blandas del kit de refacciones:** Si

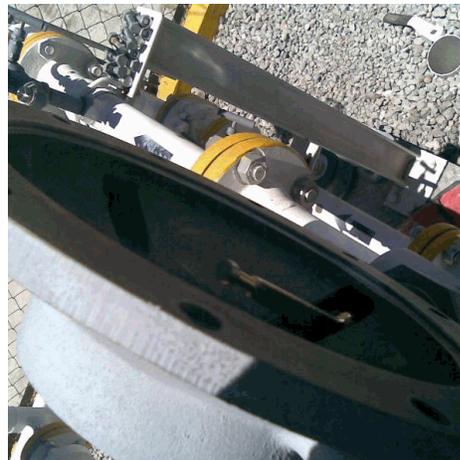
TAG: PCV-07 COHISA  
 Modelo: 99 H  
**Condiciones del cuerpo:**  
 Orificios Buen estado Resortes Correctos  
 Desgaste en partes metálicas Ninguno  
**Condiciones del piloto:**  
 Desgaste en partes metálicas Correctos  
 Resortes Ninguno  
**Cambio de partes blandas del kit de refacciones:** Si  
**Verificación de:**  
 Fugas Sin fugas Sello Sella perfectamente  
 Punto de ajuste 30 psig  
 Simulaciones de flujo Bajo Arranque Bueno  
 Observaciones: \_\_\_\_\_

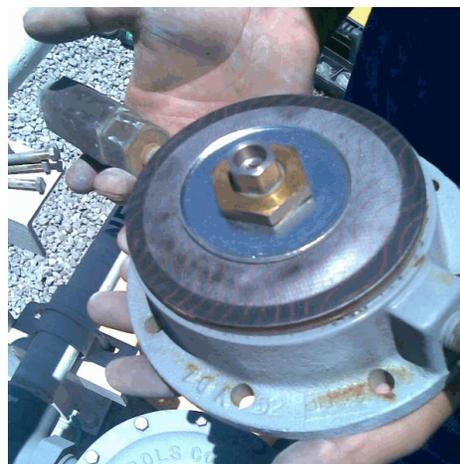
TAG: PCV-08 COHISA  
 Modelo: 99 H  
**Condiciones del cuerpo:**  
 Orificios Buen estado Resortes Correctos  
 Desgaste en partes metálicas Ninguno  
**Condiciones del piloto:**  
 Desgaste en partes metálicas Correctos  
 Resortes Ninguno  
**Cambio de partes blandas del kit de refacciones:** Si  
**Verificación de:**  
 Fugas Sin fugas Sello Sella perfectamente  
 Punto de ajuste 30 psig  
 Simulaciones de flujo Bajo Arranque Bueno  
 Observaciones: \_\_\_\_\_

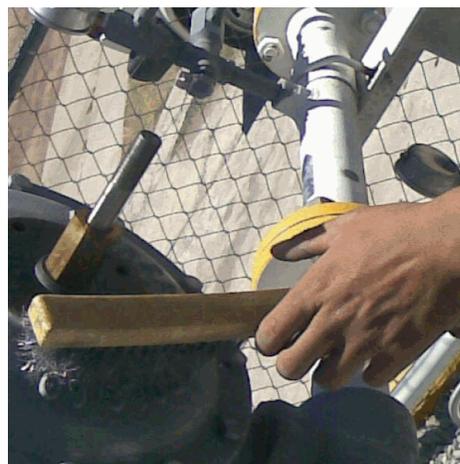
TAG: PCV-09 COOPER STANDARD  
 Modelo: 99 H  
**Condiciones del cuerpo:**  
 Orificios Buen estado Resortes Correctos  
 Desgaste en partes metálicas Ninguno  
**Condiciones del piloto:**  
 Desgaste en partes metálicas Correctos  
 Resortes Ninguno  
**Cambio de partes blandas del kit de refacciones:** Si  
**Verificación de:**  
 Fugas Sin fugas Sello Sella perfectamente  
 Punto de ajuste 30 psig  
 Simulaciones de flujo Bajo Arranque Bueno  
 Observaciones: \_\_\_\_\_

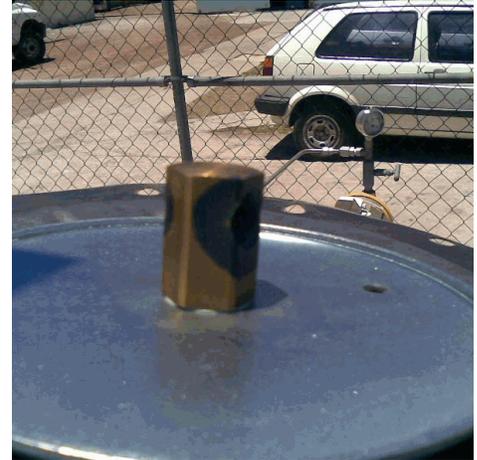
**TAG:** PCV-10 COOPER STANDARD

**Condiciones del cuerpo:**  
 Orificios Buen estado Resortes Correctos  
 Desgaste en partes metálicas Ninguno

**Condiciones del piloto:**  
 Desgaste en partes metálicas Correctos  
 Resortes Ninguno

**Verificación de:**  
 Fugas Sin fugas Sello Sella perfectamente  
 Punto de ajuste 30 psig  
 Simulaciones de flujo Bajo Arranque Bueno

**Cambio de partes blandas del kit de refacciones:** Si

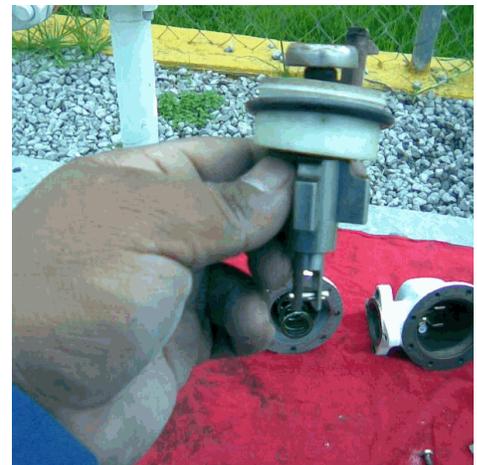
**TAG:** PCV-11 STRETCHLINE

**Condiciones del cuerpo:**  
 Orificios Buen estado Resortes Correctos  
 Desgaste en partes metálicas Ninguno

**Condiciones del piloto:**  
 Desgaste en partes metálicas Correctos  
 Resortes Ninguno

**Verificación de:**  
 Fugas Sin fugas Sello Sella perfectamente  
 Punto de ajuste 30 psig  
 Simulaciones de flujo Bajo Arranque Bueno

**Cambio de partes blandas del kit de refacciones:** Si

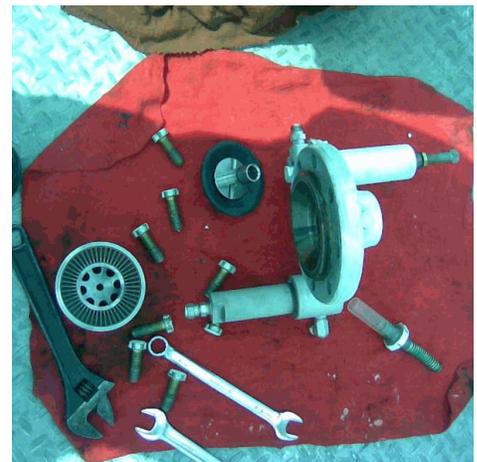
**TAG:** PCV-12 STRETCHLINE

**Condiciones del cuerpo:**  
 Orificios Buen estado Resortes Correctos  
 Desgaste en partes metálicas Ninguno

**Condiciones del piloto:**  
 Desgaste en partes metálicas Correctos  
 Resortes Ninguno

**Verificación de:**  
 Fugas Sin fugas Sello Sella perfectamente  
 Punto de ajuste 30 psig  
 Simulaciones de flujo Bajo Arranque Bueno

**Cambio de partes blandas del kit de refacciones:** Si

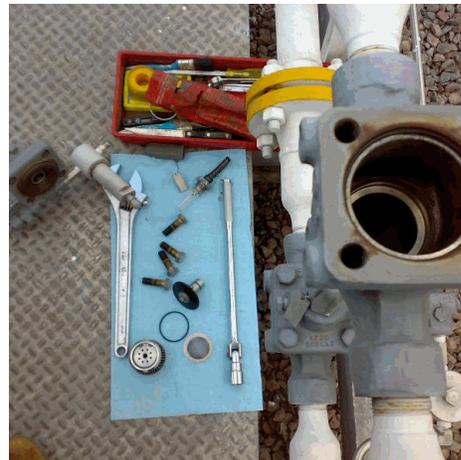
**TAG:** PCV-13 **QUERENCIA**

**Condiciones del cuerpo:**  
 Orificios Buen estado Resortes Correctos  
 Desgaste en partes metálicas Ninguno

**Condiciones del piloto:**  
 Desgaste en partes metálicas Correctos  
 Resortes Ninguno

**Verificación de:**  
 Fugas Sin fugas Sello Sella perfectamente  
 Punto de ajuste 42 psig  
 Simulaciones de flujo Bajo Arranque Bueno

**Cambio de partes blandas del kit de refacciones:** Si

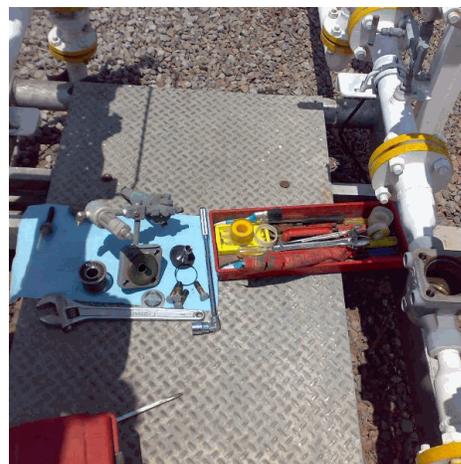
**TAG:** PCV-14 **LA QUERENCIA**

**Condiciones del cuerpo:**  
 Orificios Buen estado Resortes Correctos  
 Desgaste en partes metálicas Ninguno

**Condiciones del piloto:**  
 Desgaste en partes metálicas Correctos  
 Resortes Ninguno

**Verificación de:**  
 Fugas Sin fugas Sello Sella perfectamente  
 Punto de ajuste 42 psig  
 Simulaciones de flujo Bajo Arranque Bueno

**Cambio de partes blandas del kit de refacciones:** Si

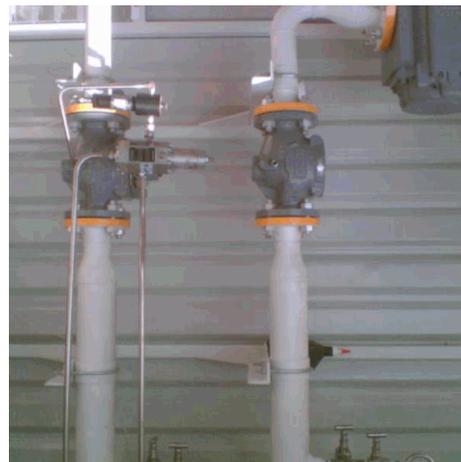
**TAG:** PCV-15 **REICHHOLD**

**Condiciones del cuerpo:**  
 Orificios Buen estado Resortes Correctos  
 Desgaste en partes metálicas Ninguno

**Condiciones del piloto:**  
 Desgaste en partes metálicas Correctos  
 Resortes Ninguno

**Verificación de:**  
 Fugas Sin fugas Sello Sella perfectamente  
 Punto de ajuste 45 psig  
 Simulaciones de flujo Bajo Arranque Bueno

**Cambio de partes blandas del kit de refacciones:** Si

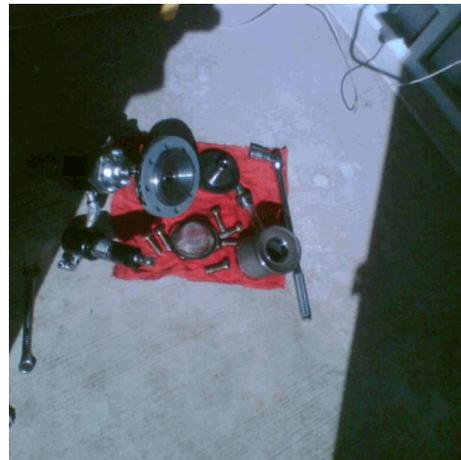
TAG: PCV-16 REICHHOLD  
 Modelo: EZR  
 Condiciones del cuerpo:  
 Orificios Buen estado Resortes Correctos  
 Desgaste en partes metálicas Ninguno  
 Condiciones del piloto:  
 Desgaste en partes metálicas Correctos  
 Resortes Ninguno  
 Cambio de partes blandas del kit de refacciones: Si  
 Verificación de:  
 Fugas Sin fugas Sello Sella perfectamente  
 Punto de ajuste 45 psig  
 Simulaciones de flujo Bajo Arranque Bueno  
 Observaciones: \_\_\_\_\_

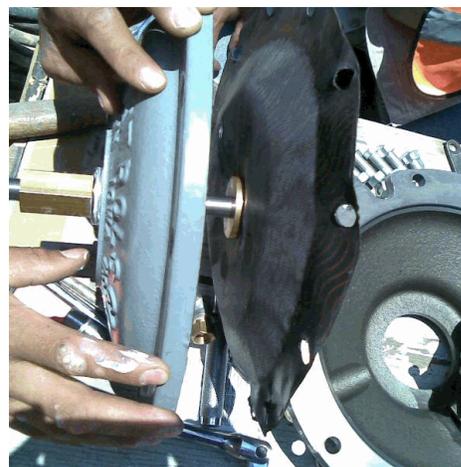
TAG: PCV-17 SMURFIT KAPPA  
 Modelo: 99 HP  
 Condiciones del cuerpo:  
 Orificios Buen estado Resortes Correctos  
 Desgaste en partes metálicas Ninguno  
 Condiciones del piloto:  
 Desgaste en partes metálicas Correctos  
 Resortes Ninguno  
 Cambio de partes blandas del kit de refacciones: No  
 Verificación de:  
 Fugas Sin fugas Sello Sella perfectamente  
 Punto de ajuste 0 psig  
 Simulaciones de flujo Bajo Arranque Bueno  
 Observaciones: \_\_\_\_\_

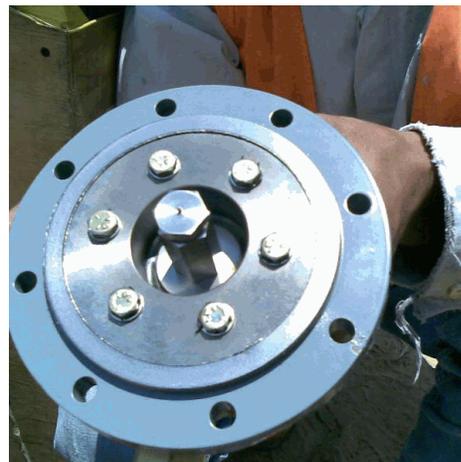
TAG: PCV-18 SMURFIT KAPPA  
 Modelo: 99 HP  
 Condiciones del cuerpo:  
 Orificios Buen estado Resortes Correctos  
 Desgaste en partes metálicas Ninguno  
 Condiciones del piloto:  
 Desgaste en partes metálicas Correctos  
 Resortes Ninguno  
 Cambio de partes blandas del kit de refacciones: No  
 Verificación de:  
 Fugas Sin fugas Sello Sella perfectamente  
 Punto de ajuste 60 psig  
 Simulaciones de flujo Alto Arranque Bueno  
 Observaciones: \_\_\_\_\_
