| SISTEMA: | <u>Gas de Atlacomulco, S. A. de C. V.</u> | FECHA DE LA REPARACIÓN: | <u>REV. 0</u> |
| LLENADO POR: | <u>Karel Cruz Hernandez</u> | <u>01/05/2013</u> | <u>RO-013</u> |

Ubicación: TAPON FILTRO COALECENTE

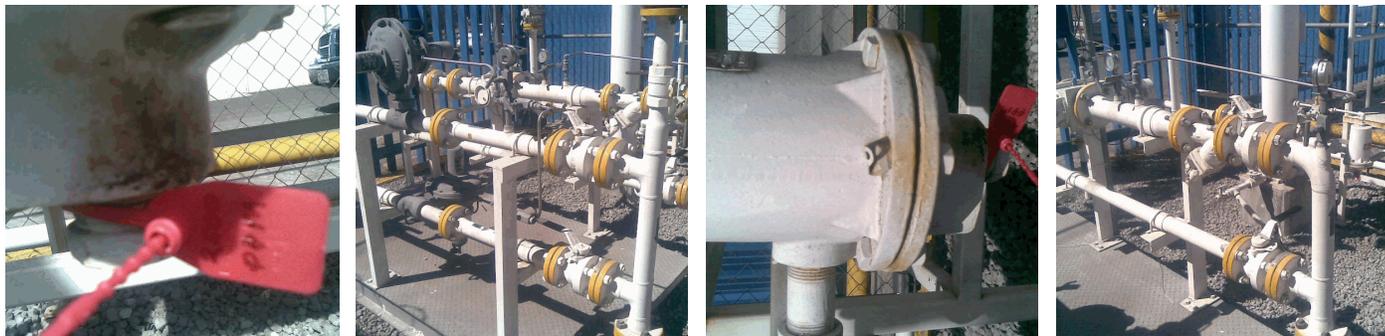
Evidencias fotográficas de reparación:

Justificación (origen de la falla):
FUGA POR FALTA DE TEFLON EN LA ROSCA

Observaciones:
 1SE SECCIONO EL FILTRO USANDO EL BY PASS
 2SE PURGA SOLO LA CAMPANA
 3 SE PROCEDE A QUITAR LOS TAPONES (2)
 SE LES COLOCA CINTA TEFLON YA QUE TENIA TEFLON LIQUIDO
 6 SE COLOCAN EN SU LUGAR
 7 SE INSPECCIONA CON ELEQUIPO BACHARACH
