**REPORTE DE MANTENIMIENTO A REGULADORES DE PRESIÓN**

SISTEMA:	Gas Natural El Florido, S. A. de C. V.	PERIODO:	08-Jul-2014	07-Jul-2015	REV. 0
LLENADO POR:	Jésus Baldenegro Ayala	FRECUENCIA:	ANUAL		RO-010

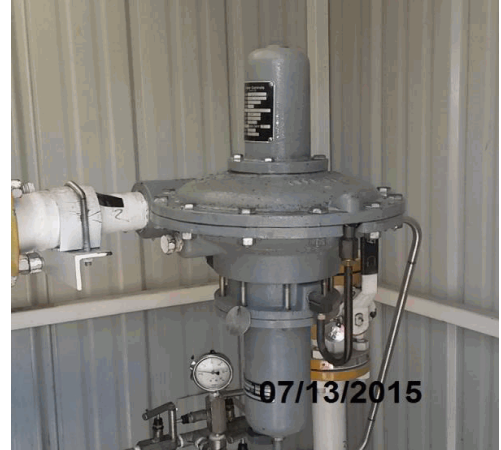
**TAG:** PCV-01 CSP Plastic

**Condiciones del cuerpo:**  
Orificios Buen estado. Resortes Correctos.

Desgaste en partes metálicas No

**Condiciones del piloto:**  
Desgaste en partes metálicas No

Resortes Correctos.

**Verificación de:**  
Fugas Si Sello Correcto

Punto de ajuste 10 psig

Observaciones: Cambio de disco o sello de Nylon. Numero de serie Regulador : 5-05.

**Cambio de partes blandas del kit de refacciones:** Si

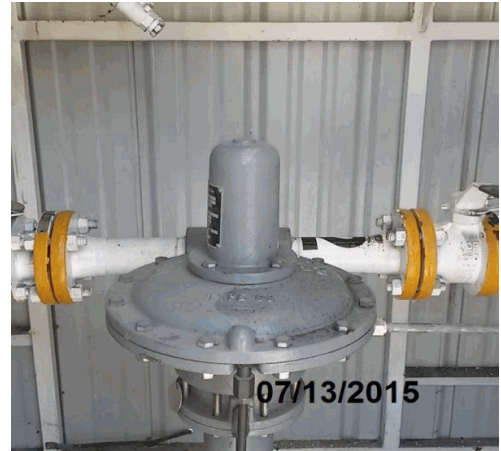
**TAG:** PCV-02 CSP Plastic

**Condiciones del cuerpo:**  
Orificios Buen estado. Resortes Correctos.

Desgaste en partes metálicas No

**Condiciones del piloto:**  
Desgaste en partes metálicas No

Resortes Correctos.

**Verificación de:**  
Fugas Si Sello Correcto

Punto de ajuste 10 psig

Observaciones: Serial Regulador : 5-05.

**Cambio de partes blandas del kit de refacciones:** Si

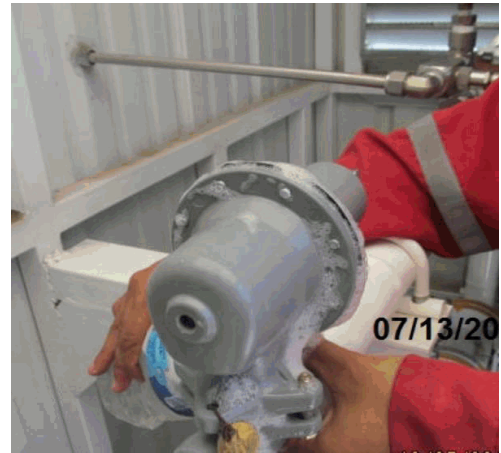
**TAG:** PCV-01 nbotelladora del fuerte (Coca col)

**Condiciones del cuerpo:**  
Orificios Buen estado. Resortes Correctos.

Desgaste en partes metálicas No

**Condiciones del piloto:**  
Desgaste en partes metálicas No  
Resortes Correctos.

**Verificación de:**  
Fugas No Sello Correctos  
Punto de ajuste 30 psig

Observaciones: Operación normal.( presion de ajuste 30 psi)

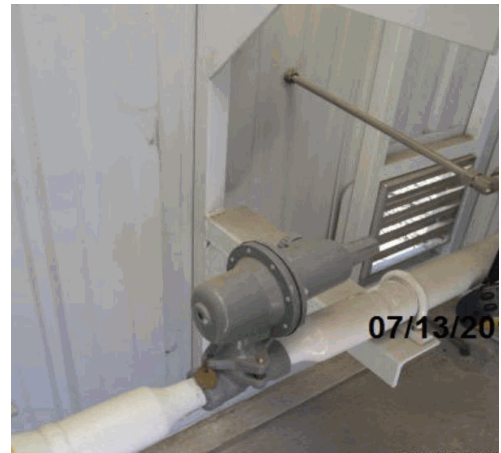
**TAG:** PCV-02 nbotelladora del fuerte (Coca col)

**Condiciones del cuerpo:**  
Orificios Buen estado. Resortes Buen estado.

Desgaste en partes metálicas No

**Condiciones del piloto:**  
Desgaste en partes metálicas No  
Resortes Correctos.

**Verificación de:**  
Fugas No Sello Correctos  
Punto de ajuste 30 psig

Observaciones: Condición normal de operación.

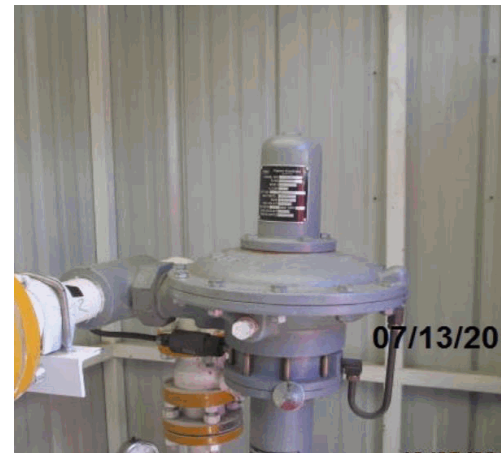
**TAG:** PCV-01 Oceanside

**Condiciones del cuerpo:**  
Orificios Buen estado. Resortes Correctos.

Desgaste en partes metálicas No

**Condiciones del piloto:**  
Desgaste en partes metálicas No

Resortes Correctos

**Verificación de:**  
Fugas No Sello Correcto

Punto de ajuste 11 psig

Observaciones: Condición normal de operación.

**Cambio de partes blandas del kit de refacciones:** Si

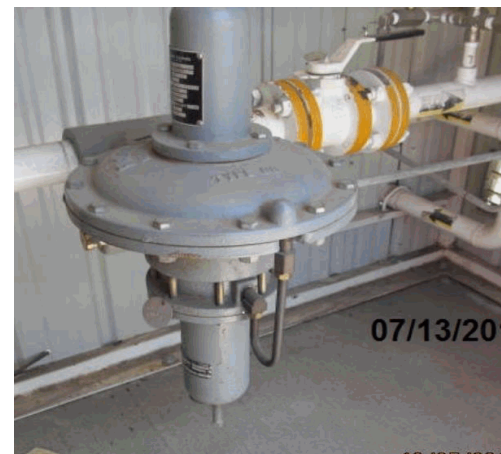
**TAG:** PCV-02 Oceanside

**Condiciones del cuerpo:**  
Orificios Buen estado. Resortes Correctos.

Desgaste en partes metálicas No

**Condiciones del piloto:**  
Desgaste en partes metálicas No

Resortes Correctos.

**Verificación de:**  
Fugas No Sello Correctos

Punto de ajuste 11 psig

Observaciones: Condición normal de operación S/N : 5-05

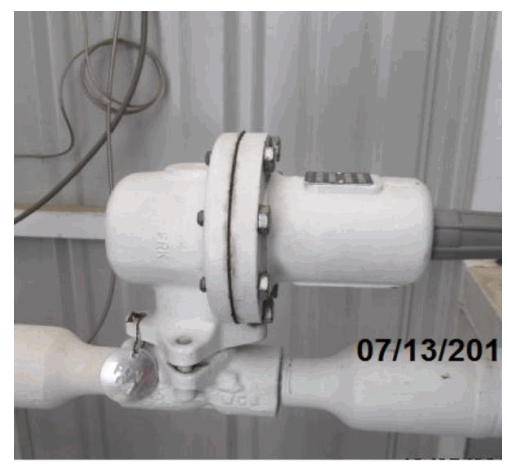
TAG: PCV-01 Schlage
Modelo: 627, 1" Spring (5-20psi)
Condiciones del cuerpo: Orificios Buen estado. Resortes Correctos.
Desgaste en partes metálicas No
Condiciones del piloto: Desgaste en partes metálicas No
Resortes Correctos.
Cambio de partes blandas del kit de refacciones: No
Verificación de: Fugas No Sello Correctos.
Punto de ajuste 10 psig
Simulaciones de flujo Si Arranque Correcto
Observaciones: Condición normal de operación.

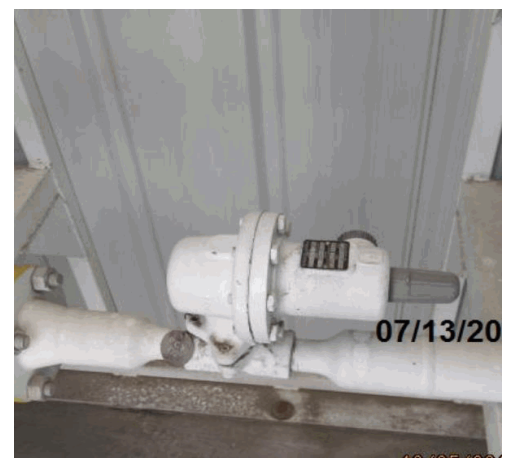
TAG: PCV-02 Schlage
Modelo: 627, 1" Spring (5-20psi)
Condiciones del cuerpo: Orificios Buen estado. Resortes Correctos.
Desgaste en partes metálicas No
Condiciones del piloto: Desgaste en partes metálicas No
Resortes Correctos.
Cambio de partes blandas del kit de refacciones: No
Verificación de: Fugas No Sello Correctos.
Punto de ajuste 10 psig
Simulaciones de flujo Si Arranque Correcto
Observaciones: Operación normal .

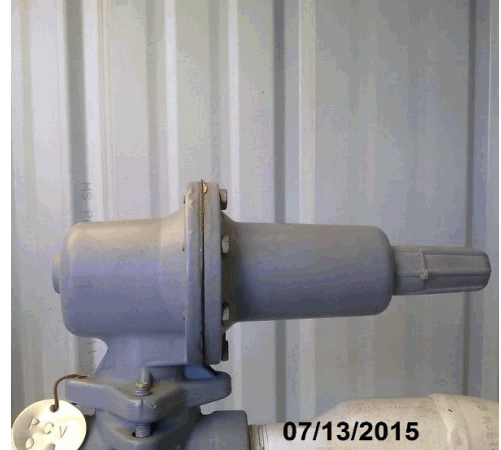
**TAG:** PCV-01 Trelleborg

**Condiciones del cuerpo:**  
Orificios Buen estado. Resortes Correctos.

Desgaste en partes metálicas No

**Condiciones del piloto:**  
Desgaste en partes metálicas No

Resortes Correctos.

**Verificación de:**  
Fugas No Sello Correctos

Punto de ajuste 20 psig

Observaciones: Condición normal de operación.

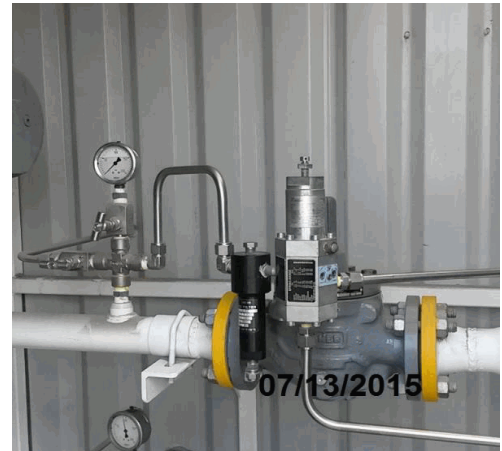
TAG: PCV-01 Samil
Modelo: EZR , % Cap: 60/2x1 ,
Condiciones del cuerpo:
Orificios Buen estado. Resortes Correctos.
Desgaste en partes metálicas No
Condiciones del piloto:
Desgaste en partes metálicas No
Resortes Correctos.
Cambio de partes blandas del kit de refacciones: No
Verificación de:
Fugas No Sello Correctos
Punto de ajuste 30 psig
Simulaciones de flujo Si Arranque Correcto
Observaciones: Condición normal de operación.

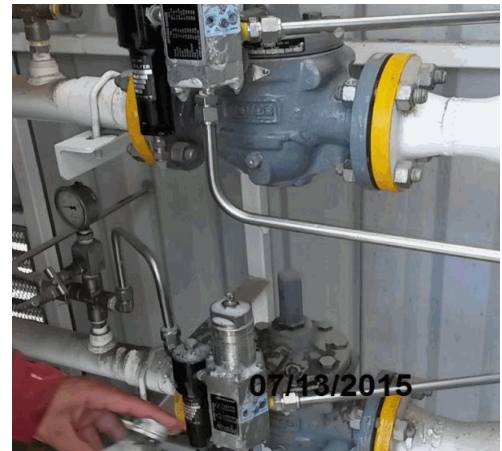
TAG: PCV-02 Samil
Modelo: EZR , % Cap: 60/2x1 ,
Condiciones del cuerpo:
Orificios Buen estado. Resortes Correctos.
Desgaste en partes metálicas No
Condiciones del piloto:
Desgaste en partes metálicas No
Resortes Correctos.
Cambio de partes blandas del kit de refacciones: No
Verificación de:
Fugas No Sello Correctos
Punto de ajuste 30 psig
Simulaciones de flujo Si Arranque Correcto
Observaciones: Condición normal de operación.

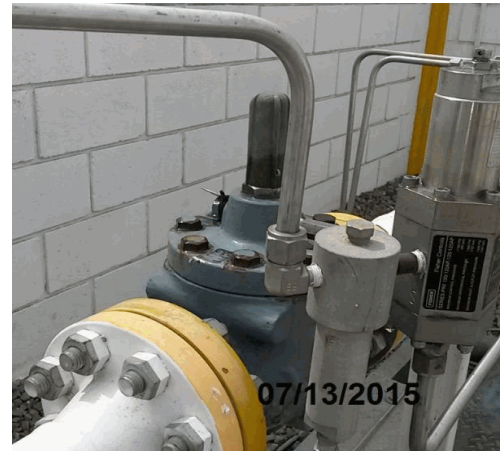
TAG: PCV-01 Interconexión
Modelo: EZR , % Cap: 60/2x1 ,
Condiciones del cuerpo:
Orificios Buen estado. Resortes Correctos.
Desgaste en partes metálicas No
Condiciones del piloto:
Desgaste en partes metálicas No
Resortes Correctos.
Cambio de partes blandas del kit de refacciones: No
Verificación de:
Fugas Sin Fugas Sello Correctos
Punto de ajuste 498 psig
Simulaciones de flujo Si Arranque Correcto
Observaciones: Condición normal de operación.Serial Regulador Numero de serie
Regulador : 17184793

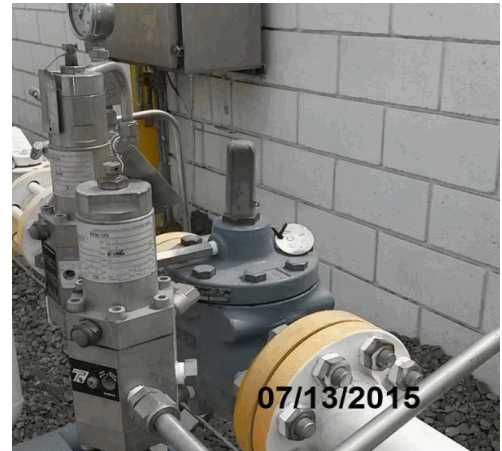
**TAG:** PCV-03 Interconexión

**Condiciones del cuerpo:**  
Orificios Buen estado. Resortes Buen estado.

Desgaste en partes metálicas No

**Condiciones del piloto:**  
Desgaste en partes metálicas No

Resortes Correctos.

**Verificación de:**  
Fugas Sin fugas Sello Correctos.

Punto de ajuste 95 psig

Observaciones: Condición normal de operación.Serial regulador 17184703

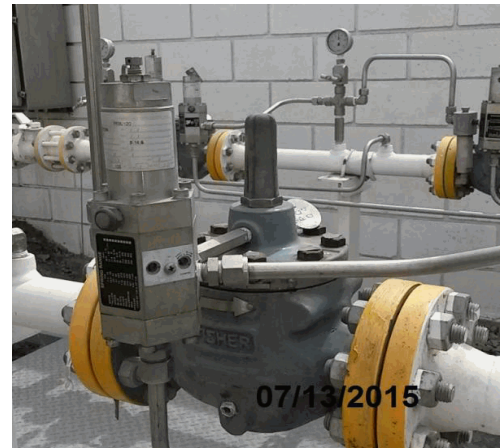
**TAG:** PCV-04 Interconexión

**Condiciones del cuerpo:**  
Orificios Buen estado. Resortes Buen estado.

Desgaste en partes metálicas No

**Condiciones del piloto:**  
Desgaste en partes metálicas No

Resortes Correctos.

**Verificación de:**  
Fugas Sin fugas Sello Correctos

Punto de ajuste 90 psig

Observaciones: Condición normal de operación.Serial: 17184704

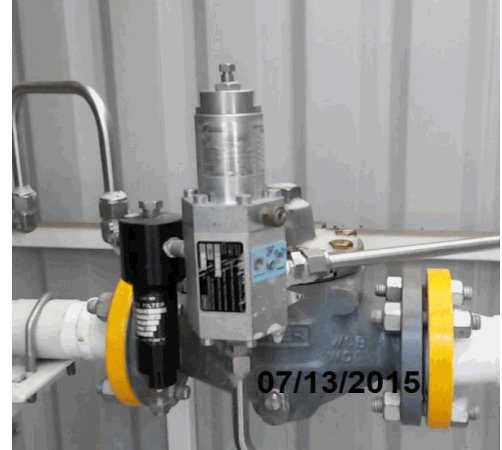
TAG: 1 Platinadora Baja
Modelo: EZR
Condiciones del cuerpo: Orificios Buen estado. Resortes Correctos.
Desgaste en partes metálicas No
Condiciones del piloto: Desgaste en partes metálicas No
Resortes Correctos.
Cambio de partes blandas del kit de refacciones: No
Verificación de: Fugas Si Sello Correctos
Punto de ajuste 30 psig
Simulaciones de flujo Si Arranque Correcto.
Observaciones: Condición normal de operación.

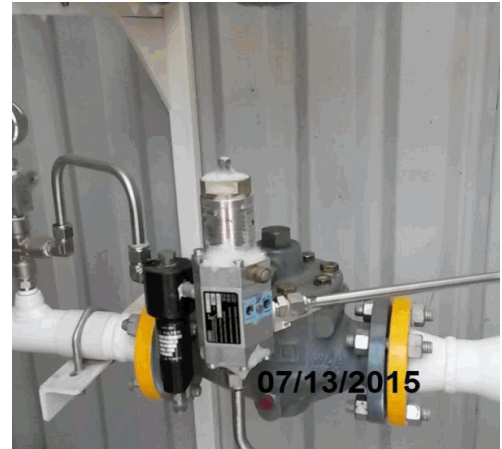
TAG: 2 Platinadora Baja
Modelo: EZR, % Cap: 60/2x1,
Condiciones del cuerpo: Orificios Buen estado. Resortes Correctos.
Desgaste en partes metálicas No
Condiciones del piloto: Desgaste en partes metálicas No.
Resortes Correctos.
Cambio de partes blandas del kit de refacciones: No
Verificación de: Fugas Si Sello Correctos
Punto de ajuste 30 psig
Simulaciones de flujo Si Arranque Correcto.
Observaciones: Condición normal de operación.
