REPORTE DE MANTENIMIENTO A REGULADORES DE PRESIÓN

SISTEMA:	<u>Gas Natural de Otoy, S. A. de C. V.</u>	PERIODO:	<u>Diciembre 2012</u>	REV. 0
LLENADO POR:	<u>Luis Alberto Medina Montijo</u>	FRECUENCIA:	<u>ANUAL</u>	RO-010

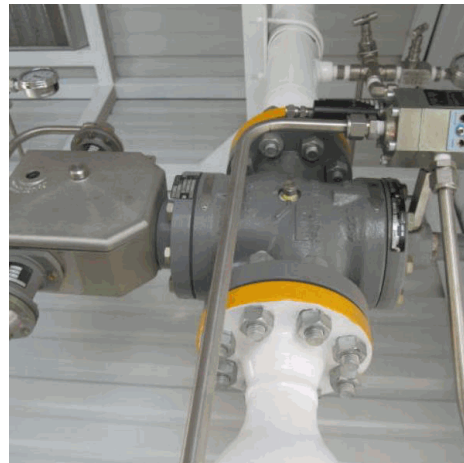
TAG: PCV-05 CASETA DE BAJA

Condiciones del cuerpo:
 Orificios Buen estado Resortes Correctos
 Desgaste en partes metálicas Ninguno

Condiciones del piloto:
 Desgaste en partes metálicas Correctos
 Resortes Ninguno

Verificación de:
 Fugas Sin fugas Sello Sella perfectamente
 Punto de ajuste 98 psig
 Simulaciones de flujo Alto Arranque Bueno

Observaciones: EN BUENAS CONDICIONES, INTEGRADO CON VALVULA SLAM SHUT

Cambio de partes blandas del kit de refacciones: Si

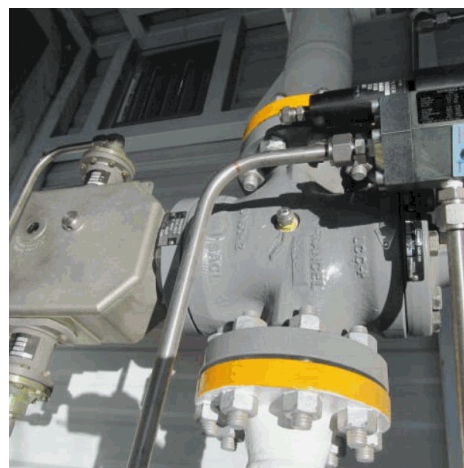
TAG: PCV-06 CASETA DE BAJA

Condiciones del cuerpo:
 Orificios Buen estado Resortes Correctos
 Desgaste en partes metálicas Ninguno

Condiciones del piloto:
 Desgaste en partes metálicas Correctos
 Resortes Ninguno

Verificación de:
 Fugas Sin fugas Sello Sella perfectamente
 Punto de ajuste 93 psig
 Simulaciones de flujo Alto Arranque Bueno

Observaciones: EN BUENAS CONDICIONES, INTEGRADO CON VÁLVULA SLAM SHUT

Cambio de partes blandas del kit de refacciones: Si

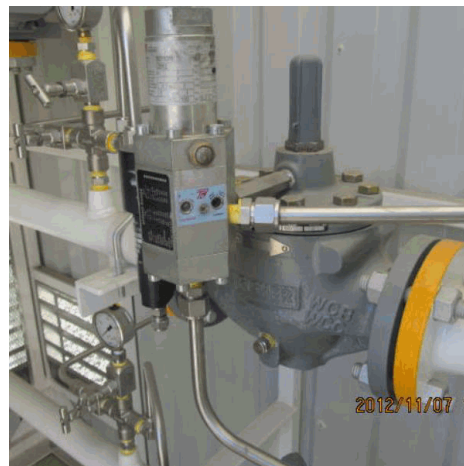
TAG: PCV-27 CORRUGADOS

Condiciones del cuerpo:
 Orificios Buen estado Resortes Correctos
 Desgaste en partes metálicas Ninguno

Condiciones del piloto:
 Desgaste en partes metálicas Correctos
 Resortes Ninguno

Verificación de:
 Fugas Sin fugas Sello Sella perfectamente
 Punto de ajuste 30 psig
 Simulaciones de flujo Alto Arranque Bueno

Observaciones: REGULADOR TRABAJANDO EN BUEN ESTADO

Cambio de partes blandas del kit de refacciones: Si

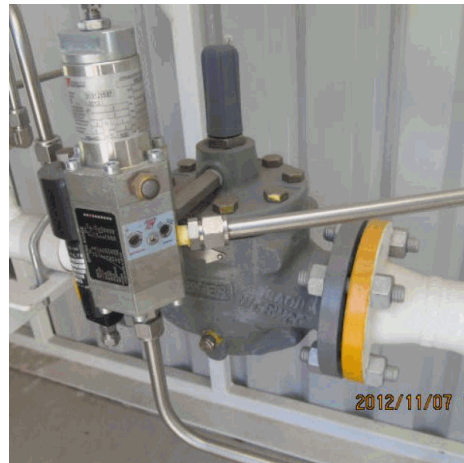
TAG: PCV-28 CORRUGADOS
Modelo: EZR
Condiciones del cuerpo: Orificios Buen estado Resortes Correctos
Desgaste en partes metálicas Ninguno
Condiciones del piloto: Desgaste en partes metálicas Correctos
Resortes Ninguno
Cambio de partes blandas del kit de refacciones: Si
Verificación de: Fugas Sin fugas Sello Sella perfectamente
Punto de ajuste 30 psig
Simulaciones de flujo Alto Arranque Bueno
Observaciones: REGULADOR TRABAJANDO EN BUEN ESTADO

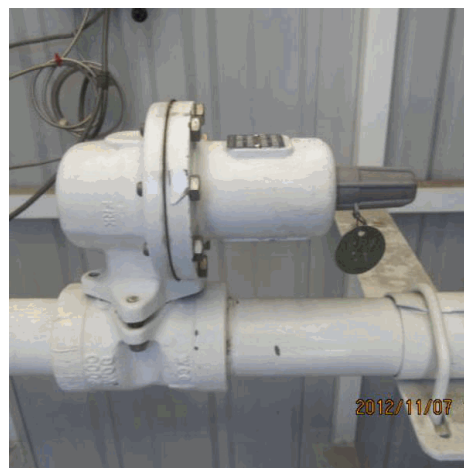
TAG: PCV-19 GLOBAL
Modelo: 627
Condiciones del cuerpo: Orificios Buen estado Resortes Correctos
Desgaste en partes metálicas Ninguno
Condiciones del piloto: Desgaste en partes metálicas Correctos
Resortes Ninguno
Cambio de partes blandas del kit de refacciones: Si
Verificación de: Fugas Sin fugas Sello Sella perfectamente
Punto de ajuste 15 psig
Simulaciones de flujo Alto Arranque Bueno
Observaciones: REGULADOR TRABAJANDO EN BUEN ESTADO

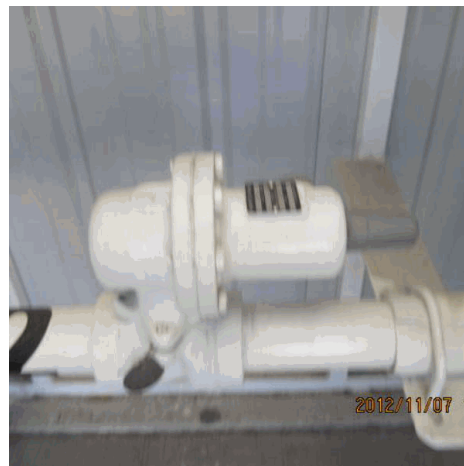
TAG: PCV-20 GLOBAL
Modelo: 627
Condiciones del cuerpo: Orificios Buen estado Resortes Correctos
Desgaste en partes metálicas Ninguno
Condiciones del piloto: Desgaste en partes metálicas Correctos
Resortes Ninguno
Cambio de partes blandas del kit de refacciones: Si
Verificación de: Fugas Sin fugas Sello Sella perfectamente
Punto de ajuste 15 psig
Simulaciones de flujo Alto Arranque Bueno
Observaciones: REGULADOR TRABAJANDO EN BUEN ESTADO

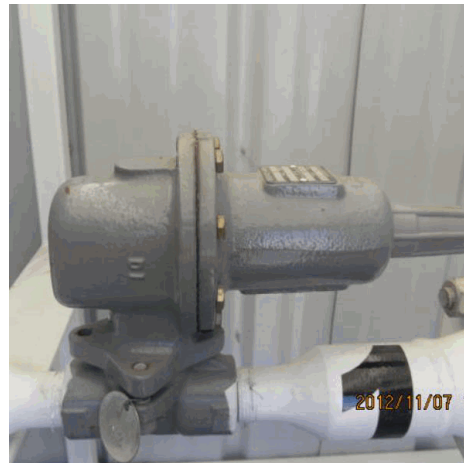
TAG: PCV-21 HERRAMIENTAS
Modelo: 627
Condiciones del cuerpo: Orificios Buen estado Resortes Correctos
Desgaste en partes metálicas Ninguno
Condiciones del piloto: Desgaste en partes metálicas Correctos
Resortes Ninguno
Cambio de partes blandas del kit de refacciones: Si
Verificación de: Fugas Sin fugas Sello Sella perfectamente
Punto de ajuste 28 psig
Simulaciones de flujo Alto Arranque Bueno
Observaciones: REGULADOR TRABAJANDO EN BUEN ESTADO

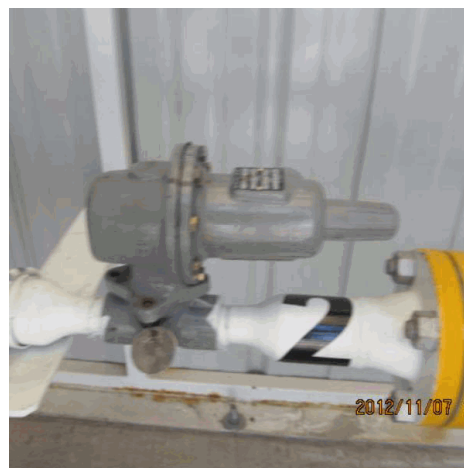
TAG: PCV-22 HERRAMIENTAS
Modelo: 627
Condiciones del cuerpo: Orificios Buen estado Resortes Correctos
Desgaste en partes metálicas Ninguno
Condiciones del piloto: Desgaste en partes metálicas Correctos
Resortes Ninguno
Cambio de partes blandas del kit de refacciones: Si
Verificación de: Fugas Sin fugas Sello Sella perfectamente
Punto de ajuste 28 psig
Simulaciones de flujo Alto Arranque Bueno
Observaciones: REGULADOR TRABAJANDO EN BUEN ESTADO

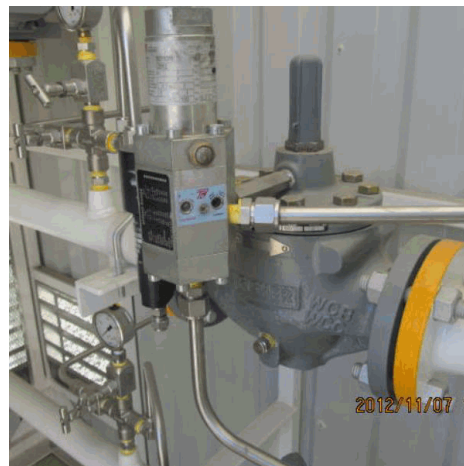
TAG: PCV-25 KB FOAM
Modelo: EZR
Condiciones del cuerpo: Orificios Buen estado Resortes Correctos
Desgaste en partes metálicas Ninguno
Condiciones del piloto: Desgaste en partes metálicas Correctos
Resortes Ninguno
Cambio de partes blandas del kit de refacciones: Si
Verificación de: Fugas Sin fugas Sello Sella perfectamente
Punto de ajuste 30 psig
Simulaciones de flujo Alto Arranque Bueno
Observaciones: REGULADOR TRABAJANDO EN BUEN ESTADO

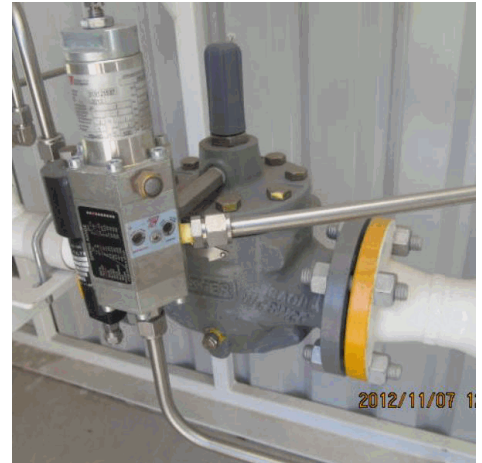
TAG: PCV-26 KB FOAM
Modelo: EZR
Condiciones del cuerpo: Orificios Buen estado Resortes Correctos
Desgaste en partes metálicas Ninguno
Condiciones del piloto: Desgaste en partes metálicas Correctos
Resortes Ninguno
Cambio de partes blandas del kit de refacciones: Si
Verificación de: Fugas Sin fugas Sello Sella perfectamente
Punto de ajuste 30 psig
Simulaciones de flujo Alto Arranque Bueno
Observaciones: REGULADOR TRABAJANDO EN BUEN ESTADO

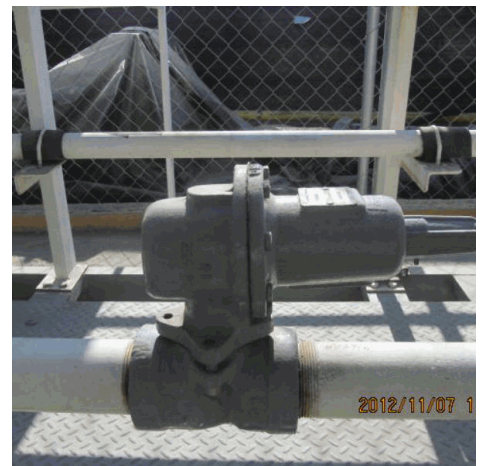
TAG: PCV-13 LAVANDERIA
Modelo: 627
Condiciones del cuerpo: Orificios Buen estado Resortes Correctos
Desgaste en partes metálicas Ninguno
Condiciones del piloto: Desgaste en partes metálicas Correctos
Resortes Ninguno
Cambio de partes blandas del kit de refacciones: Si
Verificación de: Fugas Sin fugas Sello Sella perfectamente
Punto de ajuste 10 psig
Simulaciones de flujo Alto Arranque Bueno
Observaciones: REGULADOR TRABAJANDO EN BUEN ESTADO

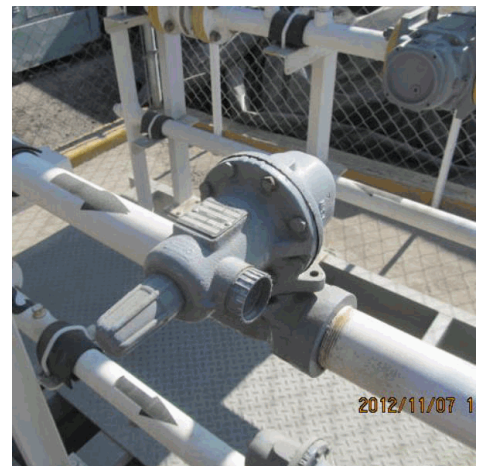
TAG: PCV-14 LAVANDERIA
Modelo: 627
Condiciones del cuerpo: Orificios Buen estado Resortes Correctos
Desgaste en partes metálicas Ninguno
Condiciones del piloto: Desgaste en partes metálicas Correctos
Resortes Ninguno
Cambio de partes blandas del kit de refacciones: Si
Verificación de: Fugas Sin fugas Sello Sella perfectamente
Punto de ajuste 10 psig
Simulaciones de flujo Alto Arranque Bueno
Observaciones: REGULADOR TRABAJANDO EN BUEN ESTADO

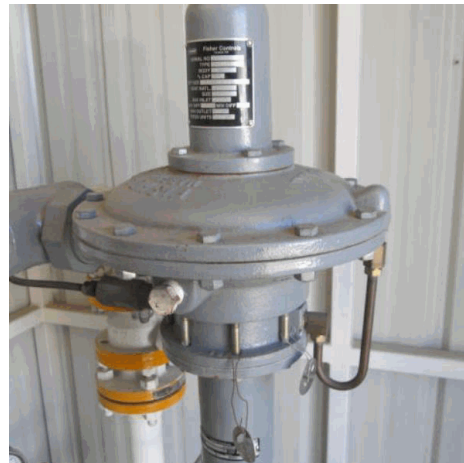
TAG: PCV-15 MECALUX
Modelo: 99
Condiciones del cuerpo: Orificios Buen estado Resortes Correctos
Desgaste en partes metálicas Ninguno
Condiciones del piloto: Desgaste en partes metálicas Correctos
Resortes Ninguno
Cambio de partes blandas del kit de refacciones: Si
Verificación de: Fugas Sin fugas Sello Sella perfectamente
Punto de ajuste 42 psig
Simulaciones de flujo Alto Arranque Bueno
Observaciones: REGULADOR TRABAJANDO EN BUEN ESTADO

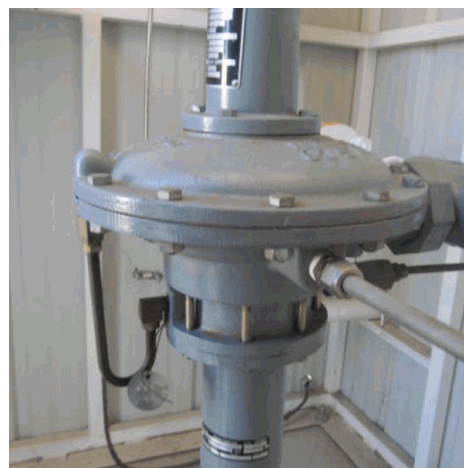
TAG: PCV-16 MECALUX
Modelo: 99
Condiciones del cuerpo: Orificios Buen estado Resortes Correctos
Desgaste en partes metálicas Ninguno
Condiciones del piloto: Desgaste en partes metálicas Correctos
Resortes Ninguno
Cambio de partes blandas del kit de refacciones: Si
Verificación de: Fugas Sin fugas Sello Sella perfectamente
Punto de ajuste 42 psig
Simulaciones de flujo Alto Arranque Bueno
Observaciones: REGULADOR TRABAJANDO EN BUEN ESTADO

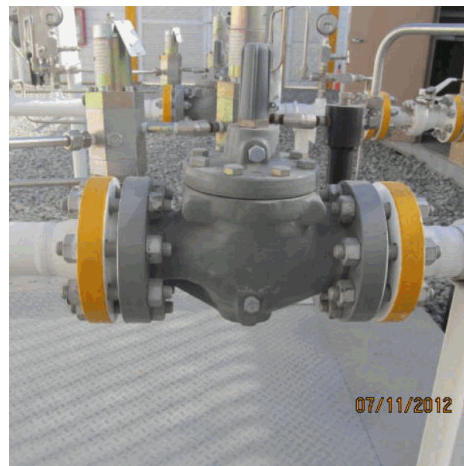
TAG: PCV-01 OTAY INTERCONEXION
Modelo: EZR
Condiciones del cuerpo: Orificios Buen estado Resortes Correctos
Desgaste en partes metálicas Ninguno
Condiciones del piloto: Desgaste en partes metálicas Correctos
Resortes Ninguno
Cambio de partes blandas del kit de refacciones: Si
Verificación de: Fugas Sin fugas Sello Sella perfectamente
Punto de ajuste 600 psig
Simulaciones de flujo Alto Arranque Bueno
Observaciones: REGULADOR EN BUENAS CONDICIONES

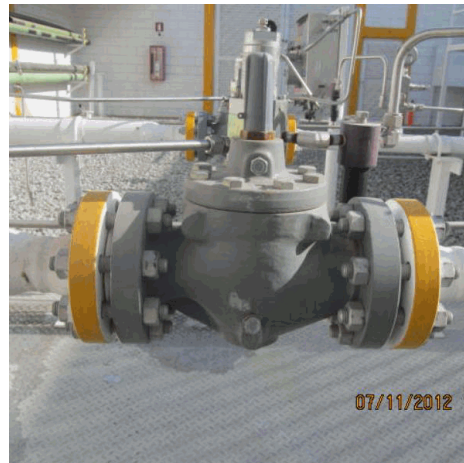
TAG: PCV-02 **OTAY INTERCONEXION**

Condiciones del cuerpo:
Orificios Buen estado Resortes Correctos
Desgaste en partes metálicas Ninguno

Condiciones del piloto:
Desgaste en partes metálicas Correctos
Resortes Ninguno

Verificación de:
Fugas Sin fugas Sello Sella perfectamente
Punto de ajuste 350 psig
Simulaciones de flujo Alto Arranque Bueno

Observaciones: REGULADOR OPERANDO EN BUENAS CONDICIONES

Cambio de partes blandas del kit de refacciones: Si

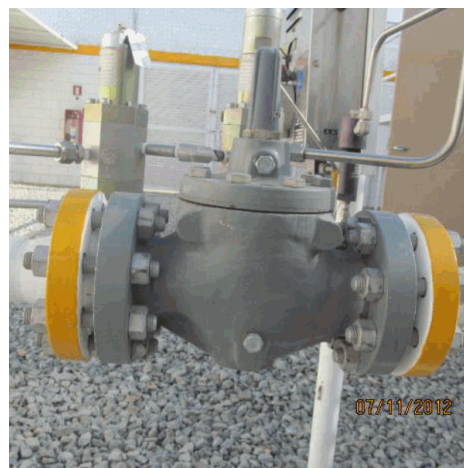
TAG: PCV-03 **OTAY INTERCONEXION**

Condiciones del cuerpo:
Orificios Buen estado Resortes Correctos
Desgaste en partes metálicas Ninguno

Condiciones del piloto:
Desgaste en partes metálicas Correctos
Resortes Ninguno

Verificación de:
Fugas Sin fugas Sello Sella perfectamente
Punto de ajuste 600 psig
Simulaciones de flujo Alto Arranque Bueno

Observaciones: REGULADOR OPERANDO EN BUENAS CONDICIONES

Cambio de partes blandas del kit de refacciones: Si

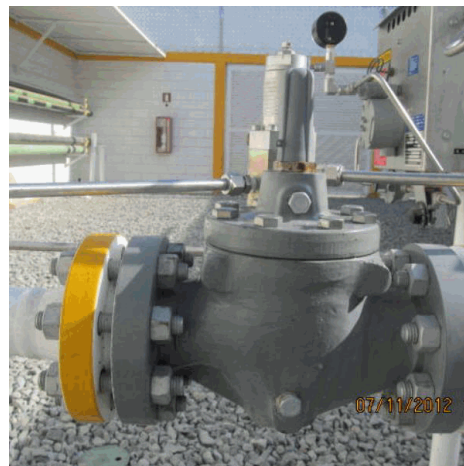
TAG: PCV-04 **OTAY INTERCONEXION**

Condiciones del cuerpo:
Orificios Buen estado Resortes Correctos
Desgaste en partes metálicas Ninguno

Condiciones del piloto:
Desgaste en partes metálicas Correctos
Resortes Ninguno

Verificación de:
Fugas Sin fugas Sello Sella perfectamente
Punto de ajuste 342 psig
Simulaciones de flujo Alto Arranque Bueno

Observaciones: REGULADOR EN BUENAS CONDICIONES

Cambio de partes blandas del kit de refacciones: Si

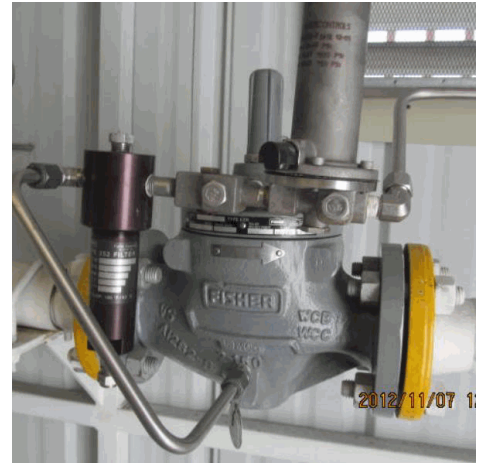
TAG: PCV-09 PRIME WHEEL
 Modelo: EZR
Condiciones del cuerpo:
 Orificios Buen estado Resortes Correctos
 Desgaste en partes metálicas Ninguno
Condiciones del piloto:
 Desgaste en partes metálicas Correctos
 Resortes Ninguno
Cambio de partes blandas del kit de refacciones: Si
Verificación de:
 Fugas Sin fugas Sello Sella perfectamente
 Punto de ajuste 30 psig
 Simulaciones de flujo Alto Arranque Bueno
 Observaciones: REGULADOR TRABAJANDO EN BUEN ESTADO

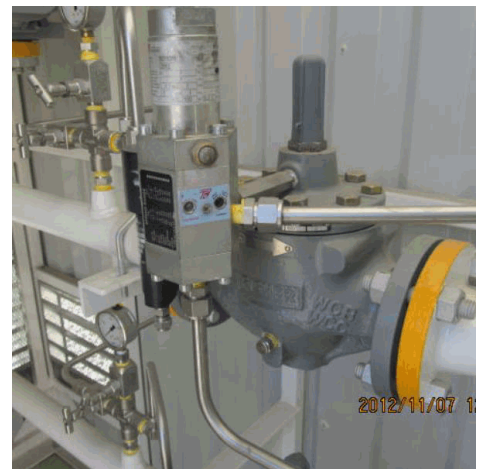
TAG: PCV-10 PRIME WHEEL
 Modelo: EZR
Condiciones del cuerpo:
 Orificios Buen estado Resortes Correctos
 Desgaste en partes metálicas Ninguno
Condiciones del piloto:
 Desgaste en partes metálicas Correctos
 Resortes Ninguno
Cambio de partes blandas del kit de refacciones: Si
Verificación de:
 Fugas Sin fugas Sello Sella perfectamente
 Punto de ajuste 30 psig
 Simulaciones de flujo Alto Arranque Bueno
 Observaciones: REGULADOR TRABAJANDO EN BUEN ESTADO

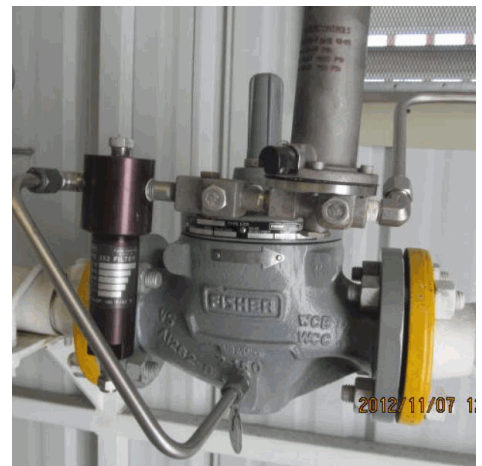
TAG: PCV-23 PULIDOS
 Modelo: EZR
Condiciones del cuerpo:
 Orificios Buen estado Resortes Correctos
 Desgaste en partes metálicas Ninguno
Condiciones del piloto:
 Desgaste en partes metálicas Correctos
 Resortes Ninguno
Cambio de partes blandas del kit de refacciones: Si
Verificación de:
 Fugas Sin fugas Sello Sella perfectamente
 Punto de ajuste 36 psig
 Simulaciones de flujo Alto Arranque Bueno
 Observaciones: REGULADOR TRABAJANDO EN BUEN ESTADO

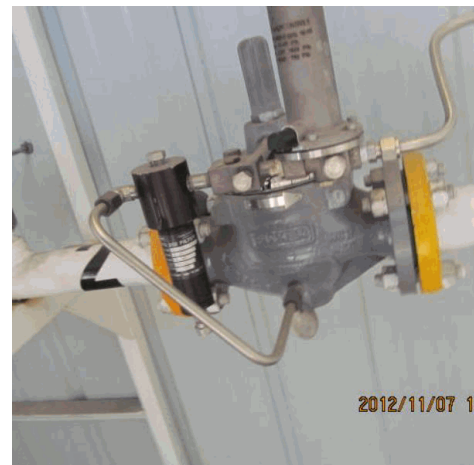
TAG: PCV-24 PULIDOS
Modelo: EZR
Condiciones del cuerpo: Orificios Buen estado Resortes Correctos
Desgaste en partes metálicas Ninguno
Condiciones del piloto: Desgaste en partes metálicas Correctos
Resortes Ninguno
Cambio de partes blandas del kit de refacciones: Si
Verificación de: Fugas Sin fugas Sello Sella perfectamente
Punto de ajuste 36 psig
Simulaciones de flujo Alto Arranque Bueno
Observaciones: REGULADOR TRABAJANDO EN BUEN ESTADO

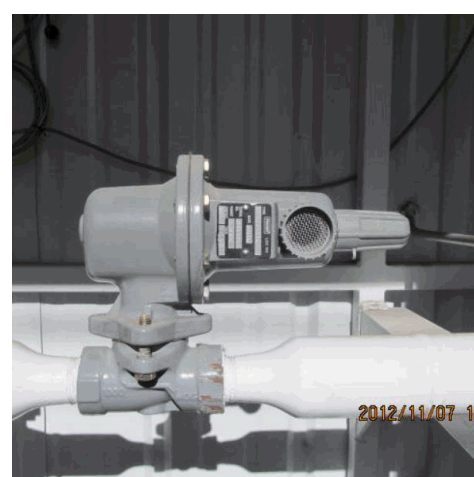
TAG: PCV-11 RACKS
Modelo: 627
Condiciones del cuerpo: Orificios Buen estado Resortes Correctos
Desgaste en partes metálicas Ninguno
Condiciones del piloto: Desgaste en partes metálicas Correctos
Resortes Ninguno
Cambio de partes blandas del kit de refacciones: Si
Verificación de: Fugas Sin fugas Sello Sella perfectamente
Punto de ajuste 15 psig
Simulaciones de flujo Alto Arranque Bueno
Observaciones: REGULADOR TRABAJANDO EN BUEN ESTADO

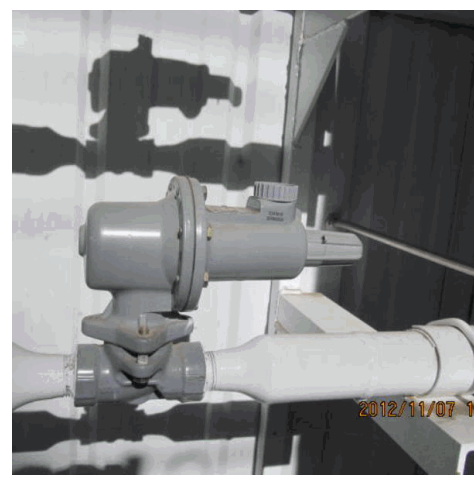
TAG: PCV-12 RACKS
Modelo: 627
Condiciones del cuerpo: Orificios Buen estado Resortes Correctos
Desgaste en partes metálicas Ninguno
Condiciones del piloto: Desgaste en partes metálicas Correctos
Resortes Ninguno
Cambio de partes blandas del kit de refacciones: Si
Verificación de: Fugas Sin fugas Sello Sella perfectamente
Punto de ajuste 15 psig
Simulaciones de flujo Alto Arranque Bueno
Observaciones: REGULADOR TRABAJANDO EN BUEN ESTADO

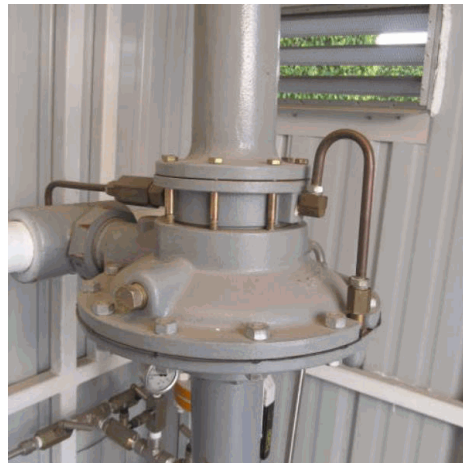
TAG: PCV-17 SANYO
 Modelo: 99
Condiciones del cuerpo:
 Orificios Buen estado Resortes Correctos
 Desgaste en partes metálicas Ninguno
Condiciones del piloto:
 Desgaste en partes metálicas Correctos
 Resortes Ninguno
Cambio de partes blandas del kit de refacciones: Si
Verificación de:
 Fugas Sin fugas Sello Sella perfectamente
 Punto de ajuste 20 psig
 Simulaciones de flujo Alto Arranque Bueno
 Observaciones: REGULADOR TRABAJANDO EN BUEN ESTADO

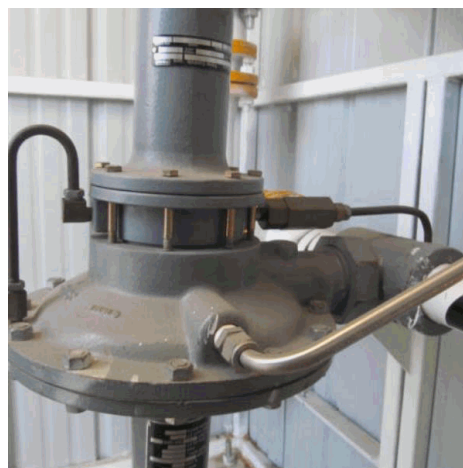
TAG: PCV-18 SANYO
 Modelo: 99
Condiciones del cuerpo:
 Orificios Buen estado Resortes Correctos
 Desgaste en partes metálicas Ninguno
Condiciones del piloto:
 Desgaste en partes metálicas Correctos
 Resortes Ninguno
Cambio de partes blandas del kit de refacciones: Si
Verificación de:
 Fugas Sin fugas Sello Sella perfectamente
 Punto de ajuste 20 psig
 Simulaciones de flujo Alto Arranque Bueno
 Observaciones: REGULADOR TRABAJANDO EN BUEN ESTADO

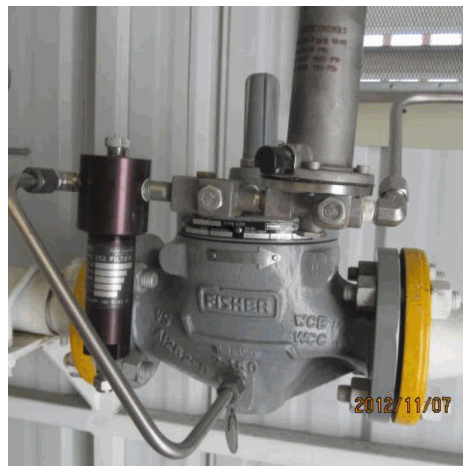
TAG: PCV-07 TOMAMEX
 Modelo: EZR
Condiciones del cuerpo:
 Orificios Buen estado Resortes Correctos
 Desgaste en partes metálicas Ninguno
Condiciones del piloto:
 Desgaste en partes metálicas Correctos
 Resortes Ninguno
Cambio de partes blandas del kit de refacciones: Si
Verificación de:
 Fugas Sin fugas Sello Sella perfectamente
 Punto de ajuste 21 psig
 Simulaciones de flujo Alto Arranque Bueno
 Observaciones: REGULADOR TRABAJANDO EN BUENAS CONDICIONES

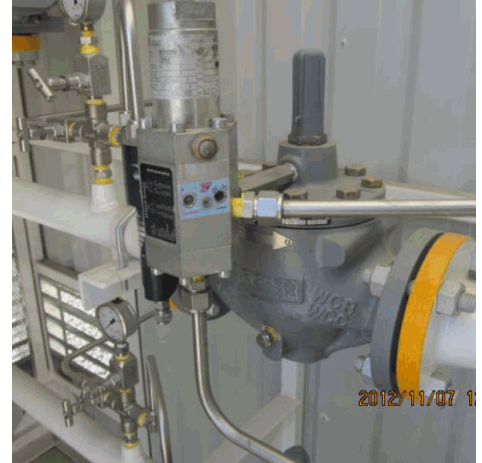
TAG: PCV-08 TOMAMEX
Modelo: EZR
Condiciones del cuerpo:
Orificios Buen estado Resortes Correctos
Desgaste en partes metálicas Ninguno
Condiciones del piloto:
Desgaste en partes metálicas Correctos
Resortes Ninguno
Cambio de partes blandas del kit de refacciones: Si
Verificación de:
Fugas Sin fugas Sello Sella perfectamente
Punto de ajuste 21 psig
Simulaciones de flujo Alto Arranque Bueno
Observaciones: REGULADOR TRABAJANDO EN BUEN ESTADO
