REPORTE DE VERIFICACIÓN DE VÁLVULAS DE SEGURIDAD

SISTEMA:	<u>Gas Natural de Otoy, S. A. de C. V.</u>	PERIODO:	<u>Diciembre 2012</u>	REV. 0
LLENADO POR:	<u>Luis Alberto Medina Montijo</u>	FRECUENCIA:	<u>ANUAL</u>	RO-011

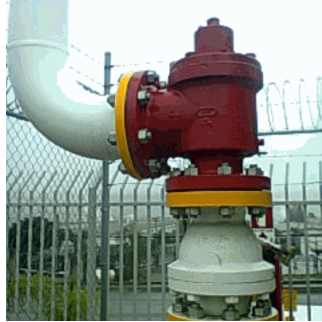
Usuario: CASETA DE BAJA

Modelo: N.708334

Punto de ajuste en placa: 110 psig

Punto de ajuste encontrado: 110 psig

Observaciones: VALVLA EN BUEN ESTADO

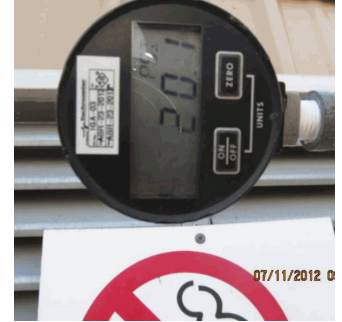
Usuario: GLOBAL

Modelo: 91-33H11V72U1T

Punto de ajuste en placa: 21 psig

Punto de ajuste encontrado: 21 psig

Observaciones: VÁLVULA OPERANDO CORRECTAMENTE

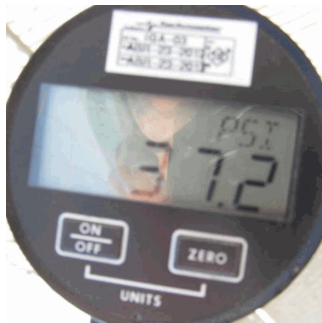
Usuario: HERRAMIENTAS

Modelo: 91-43G51V061VT

Punto de ajuste en placa: 36 psig

Punto de ajuste encontrado: 37 psig

Observaciones: VÁLVULA ABRE UNA LIBRA DESPUÉS

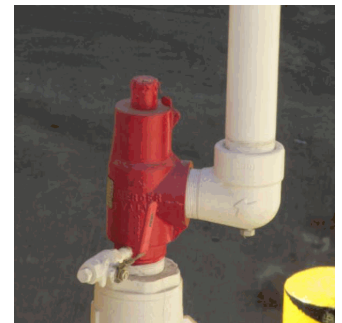
Usuario: KB FOAM

Modelo: MERCER 2", N.814957

Punto de ajuste en placa: 40 psig

Punto de ajuste encontrado: 40 psig

Observaciones: VÁLVULA EN BUENAS CONDICIONES

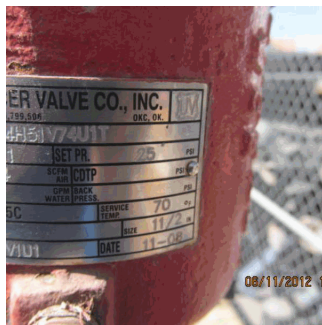
Usuario: LAVANDERIA

Modelo: 91-34H51V74U1T

Punto de ajuste en placa: 25 psig

Punto de ajuste encontrado: 25 psig

Observaciones: VÁLVULA OPERANDO NORMAMENTE

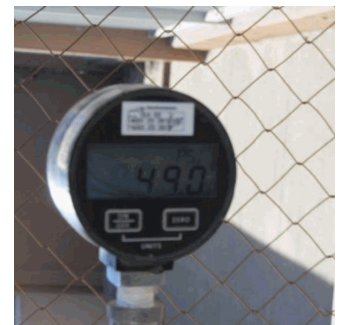
Usuario: MECALUX

Modelo: 91-43H51V76V1T

Punto de ajuste en placa: 50 psig

Punto de ajuste encontrado: 49 psig

Observaciones: VÁLVULA OPERANDO CORRECTAMENTE

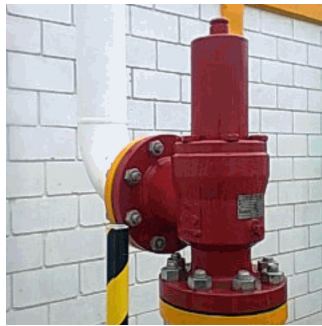
Usuario: OTAY INTERCONEXION

Modelo: N.240072

Punto de ajuste en placa: 385 psig

Punto de ajuste encontrado: 385 psig

Observaciones: VÁLVULA EN BUEN ESTADO

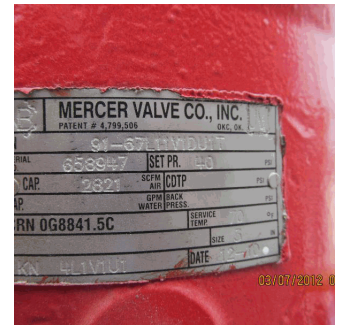
Usuario: PRIME WHEEL

Modelo: 91-67L11V1DU1T

Punto de ajuste en placa: 40 psig

Punto de ajuste encontrado: 40 psig

Observaciones: VÁLVULA OPERANDO CORRECTAMENTE

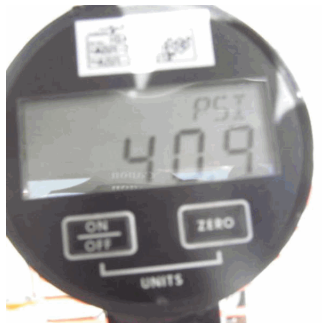
Usuario: PULIDOS

Modelo: 91-52J51V7V1T

Punto de ajuste en placa: 41 psig

Punto de ajuste encontrado: 41 psig

Observaciones: VÁLVULA OPERANDO CORRECTAMENTE

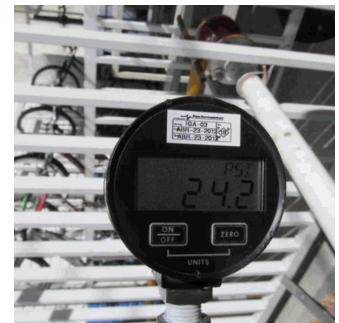
Usuario: RACKS

Modelo: 91-34G51V05UIT

Punto de ajuste en placa: 25 psig

Punto de ajuste encontrado: 24 psig

Observaciones: VÁLVULA OPERANDO CORRECTAMENTE

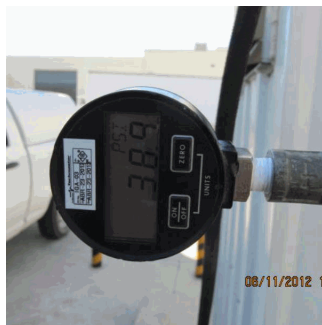
Usuario: SANYO

Modelo: 91-34H51V74U1T

Punto de ajuste en placa: 40 psig

Punto de ajuste encontrado: 39 psig

Observaciones: VÁLVULA OPERANDO CORRECTAMENTE

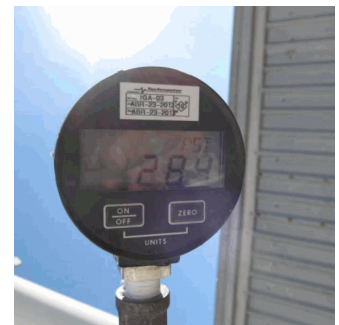
Usuario: TOMAMEX

Modelo: 91-62K11V76V1

Punto de ajuste en placa: 27 psig

Punto de ajuste encontrado: 28 psig

Observaciones: VÁLVULA ABRE UNA LIBRA DESPUÉS
