SISTEMA:	<u>Gas Villagran del Bajío, S. de R. L. de C. V.</u>	FECHA DE LA REPARACIÓN:	<u>REV. 0</u>
LLENADO POR:	<u>Bernardo Ortega Vidal</u>	<u>01/09/2013</u>	<u>RO-013</u>

Ubicación: Valvula de seguridad de la caseta de MONSANTO

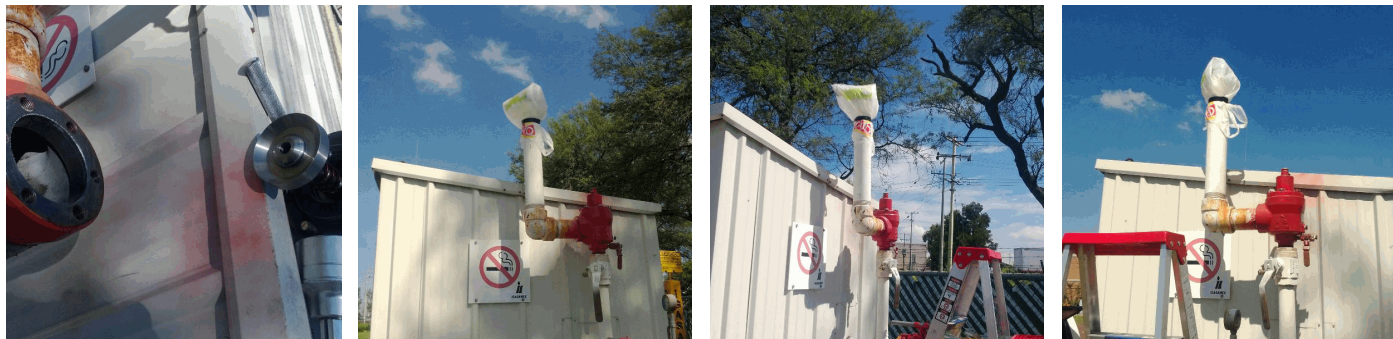
Evidencias fotográficas de reparación:

Justificación (origen de la falla):
fuga en válvula de seguridad

Descripción general:
se detecto una emisión en la PSV de monsanto, se remplazan refacciones

Observaciones:
durante los recorrido a la estación nos dimos cuenta de una emisión en la válvula de seguridad, se verifico dicha fuga, se remplazaron refacciones y piezas blandas, asegurando la hermeticidad de esta, se verifica nuevamente su punto de ajuste.
