**REPORTE DE DETECCIÓN DE FUGAS
 CON DETECTOR DE GASES COMBUSTIBLES**

Sistema: Harinera de Veracruz, S. A. de C. V.	Periodo: 01-Nov-2015 al 31-Oct-2016	REV. 0
Fecha: 25-Oct-2016	Precio Gas: 0.00	Ficha: RO-DF-02-189-000-A1-109
		RO-DF-02

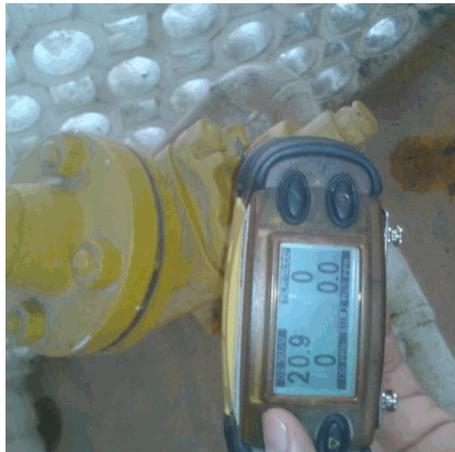
Equipo Utilizado: Honeywell Lumidor Impact Pro		Fecha Calibración: 16 JUL 2016		No. Serie: 590713			
Fuga	Ubicación	Criterio de Accesorio	Concentración (ppm)	Grado	Acción	Perdidas	
						m3 / año	pesos / año
1	ENTRADA CMR	Valvulas	0	Grado 3	Reparacion < 15 meses	0.00	0.00
2	PARTE MEDIA CMR	Uniones Bridas o Roscadas	0	Grado 3	Reparacion < 15 meses	0.00	0.00
3	SALIDA DE LA CMR	Valvulas de Alivio	0	Grado 3	Reparacion < 15 meses	0.00	0.00
Perdidas Totales:						0.00	0.00
