REPORTE DE DETECCIÓN DE FUGAS
CON DETECTOR DE GASES COMBUSTIBLES

Sistema: Harinera de Veracruz, S. A. de C. V.	Periodo: 01-Nov-2014 al 31-Oct-2015	REV. 0
Fecha: 12-Oct-2015	Precio Gas: 20,000.00	Ficha: RO-DF-02-189-000-A1-9
		RO-DF-02

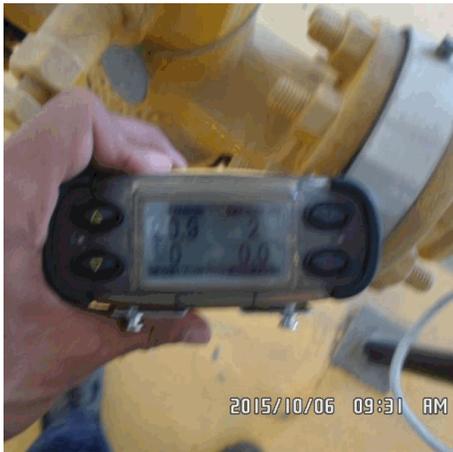
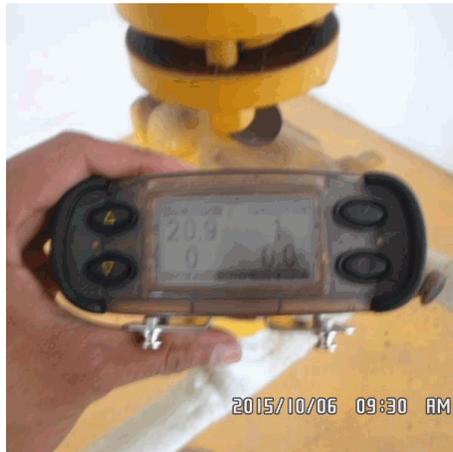
Equipo Utilizado: Honeywell Lumidor Impact Pro		Fecha Calibración: 05 MARZO 2015	No. Serie: ZEL0809834				
Fuga	Ubicación	Criterio de Accesorio	Concentración (ppm)	Grado	Acción	Perdidas	
						m3 / año	pesos / año
1	PRIMER PASO DE REGULACION	Uniones Bridas o Roscadas	0	Grado 3	Reparacion < 15 meses	0.00	0.00
2	PARTE MEDIA DE LA CASETA	Valvulas	0	Grado 3	Reparacion < 15 meses	0.00	0.00
3	PRIMERA VALVULA	Valvulas de Alivio	0	Grado 3	Reparacion < 15 meses	0.00	0.00
Perdidas Totales:						0.00	0.00
