IGASAMEX

REPORTE DE VERIFICACIÓN DE VÁLVULAS DE SEGURIDAD

SISTEMA:	<u>Merigas Norte, S.A. de C.V.</u>	PERIODO:	<u>Marzo 2013</u>	REV. 0
LLENADO POR:	<u>Hodin Alberto Escalante Antuna</u>	FRECUENCIA:	<u>ANUAL</u>	RO-011

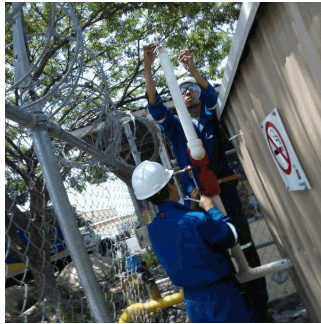
Usuario: AVICOLA

Modelo: MERCER VALV. H

Punto de ajuste en placa: 36 psig

Punto de ajuste encontrado: 36 psig

Observaciones: SE VERIFICA VÁLVULA,, CORRECTA

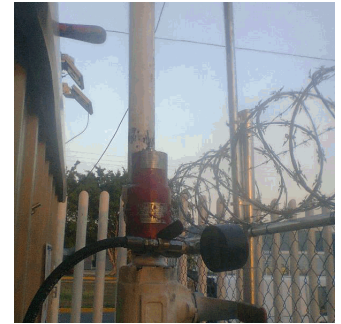
Usuario: BARCEL

Modelo: MERCER VALVE G

Punto de ajuste en placa: 42 psig

Punto de ajuste encontrado: 38 psig

Observaciones: SE REALIZA VERIFICACIÓN ABIRIENDO ANTES DE LO INDICADO EN PLACA. SE ABRE, REALIZA LIMPIEZA Y AJUSTE Y SE PRUEBA DE NUEVO QUEDANDO A 42 PSI

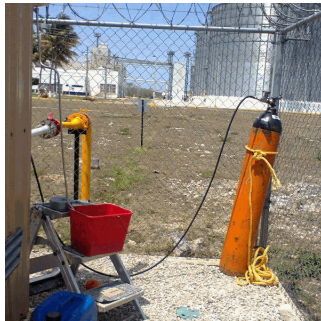
Usuario: MASECA

Modelo: MERCER VALVE J

Punto de ajuste en placa: 60 psig

Punto de ajuste encontrado: 59 psig

Observaciones: SE VERIFICA AJUSTE, SE ENCUENTRA OPERANDO CORRECTAMENTE. APERTURA CORRECTA

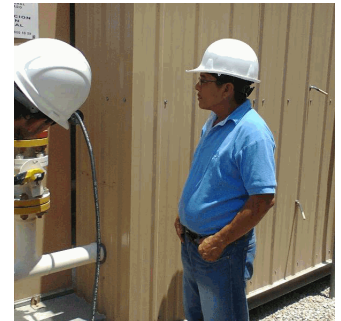
Usuario: PROTEINAS Y OLEICOS

Modelo: MERCER L

Punto de ajuste en placa: 330 psig

Punto de ajuste encontrado: 330 psig

Observaciones: SE VERIFICA VÁLVULA, TAMBIÉN EN COMPAÑÍA DEL PERSONAL DE LA PLANTA, ABIRIENDO A 329 PSI

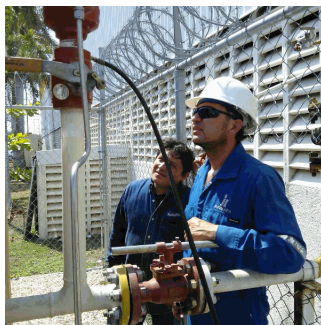
Usuario: ROTOPLAS

Modelo: MERCER VALV. H

Punto de ajuste en placa: 53 psig

Punto de ajuste encontrado: 52 psig

Observaciones: SE VERIFICA VÁLVULA, CORRECTA ABRE A LA PRESIÓN INDICADA
