REPORTE DE MANTENIMIENTO A REGULADORES DE PRESIÓN

SISTEMA:	Cordogas, S. A. de C. V.	PERIODO:	04-May-2014 03-May-2015	REV. 0
LLENADO POR:	Juan Pablo Lara Manzo	FRECUENCIA:	ANUAL	RO-010

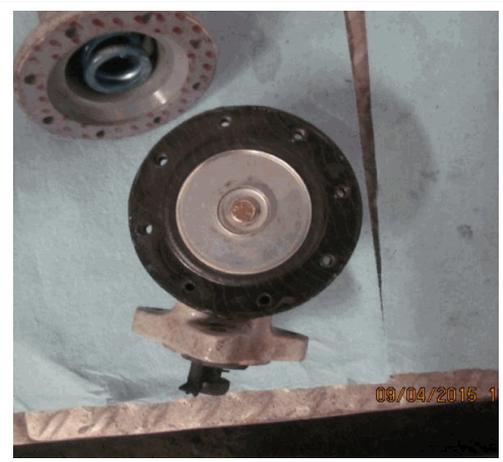
TAG: PRV-1 **Catoex**

Condiciones del cuerpo:
Orificios Buen estado. Resortes Buen estado.

Desgaste en partes metálicas Ninguno.

Condiciones del piloto:
Desgaste en partes metálicas Ninguno.

Resortes Buen estado.

Verificación de:
Fugas Sin fugas Sello Sella correctamente.

Punto de ajuste 60 psig

Simulaciones de flujo No. Arranque Bueno.

Cambio de partes blandas del kit de refacciones: Sí

Observaciones: Se cambian los internos del regulador.

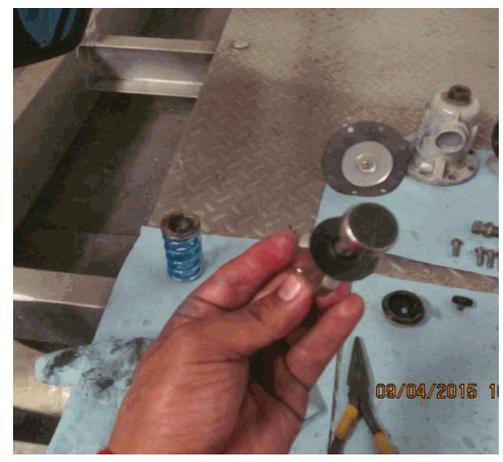
TAG: PRV-2 **Catoex**

Condiciones del cuerpo:
Orificios Buen estado. Resortes Buen estado.

Desgaste en partes metálicas Ninguno.

Condiciones del piloto:
Desgaste en partes metálicas Ninguno.

Resortes Ninguno.

Verificación de:
Fugas Sin fugas. Sello Sella correctamente.

Punto de ajuste 54 psig

Simulaciones de flujo No. Arranque Bueno.

Cambio de partes blandas del kit de refacciones: Sí

Observaciones: Se cambian los internos del regulador.

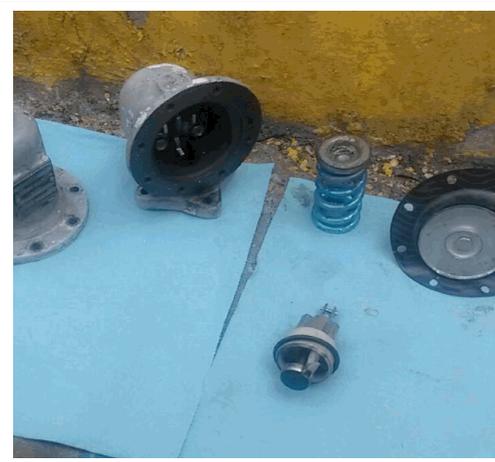
TAG: PRV-1 Cafinco, S.A. de C.V.

Condiciones del cuerpo:
Orificios Buen estado. Resortes Buen estado.

Desgaste en partes metálicas Ninguno.

Condiciones del piloto:
Desgaste en partes metálicas Ninguno.

Resortes Ninguno.

Verificación de:
Fugas Sin fugas Sello Sella correctamente.

Punto de ajuste 60 psig

Simulaciones de flujo No. Arranque Bueno.

Cambio de partes blandas del kit de refacciones: Sí

Observaciones: Se cambian los internos del regulador.

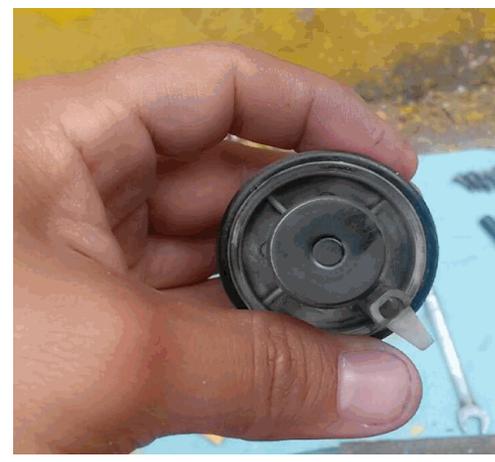
TAG: PRV-2 Cafinco, S.A. de C.V.

Condiciones del cuerpo:
Orificios Buen estado. Resortes Buen estado.

Desgaste en partes metálicas Ninguno.

Condiciones del piloto:
Desgaste en partes metálicas Ninguno.

Resortes Ninguno.

Verificación de:
Fugas Sin fugas Sello Sella correctamente.

Punto de ajuste 54 psig

Simulaciones de flujo No. Arranque Bueno.

Cambio de partes blandas del kit de refacciones: Sí

Observaciones: Se cambian los internos del regulador.

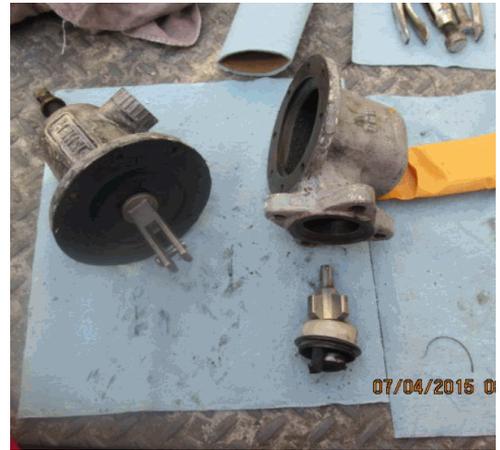
TAG: PRV-1 Descamex I

Condiciones del cuerpo:
Orificios Buen estado. Resortes Buen estado.

Desgaste en partes metálicas Ninguno.

Condiciones del piloto:
Desgaste en partes metálicas Ninguno.

Resortes Ninguno.

Verificación de:
Fugas Sin fugas Sello Sella correctamente.

Punto de ajuste 60 psig

Simulaciones de flujo No. Arranque Bueno.

Cambio de partes blandas del kit de refacciones: Sí

Observaciones: Se cambian los internos del regulador.

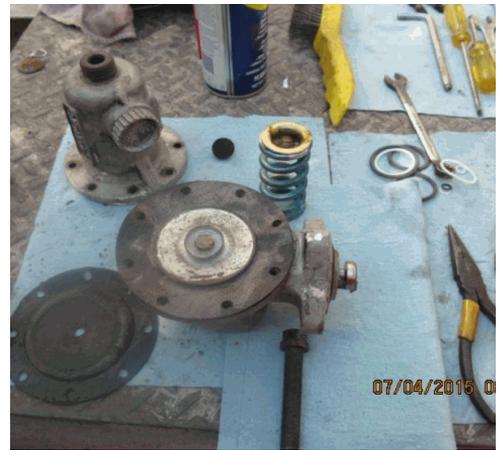
TAG: PRV-2 Descamex I

Condiciones del cuerpo:
Orificios Buen estado. Resortes Buen estado.

Desgaste en partes metálicas Ninguno.

Condiciones del piloto:
Desgaste en partes metálicas Ninguno.

Resortes Ninguno.

Verificación de:
Fugas Sin fugas Sello Sella correctamente.

Punto de ajuste 54 psig

Simulaciones de flujo No- Arranque Bueno.

Cambio de partes blandas del kit de refacciones: Sí

Observaciones: Se cambian los internos del regulador.

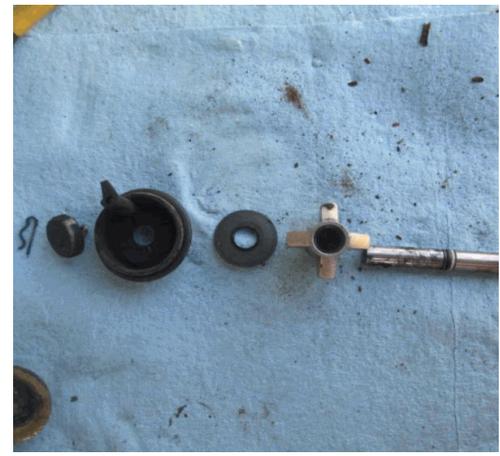
TAG: PRV-1 Descamex II
Modelo: 627
Condiciones del cuerpo: Orificios Buen estado. Resortes Buen estado.
Desgaste en partes metálicas Ninguno.
Condiciones del piloto: Desgaste en partes metálicas Ninguno.
Resortes Ninguno.
Cambio de partes blandas del kit de refacciones: Sí
Verificación de: Fugas Sin fugas Sello Sella correctamente.
Punto de ajuste 60 psig
Simulaciones de flujo No. Arranque Bueno.
Observaciones: Se cambian los internos del regulador.

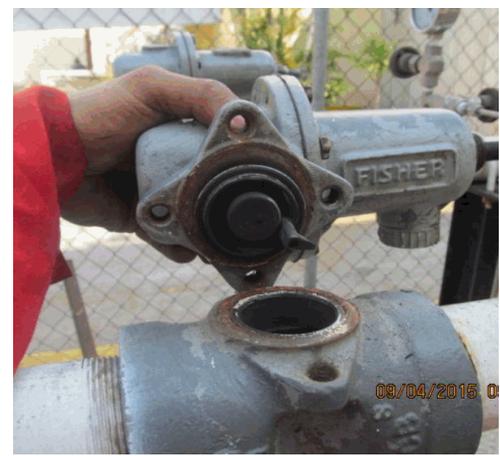
TAG: PRV-2 Descamex II
Modelo: 627
Condiciones del cuerpo: Orificios Buen estado. Resortes Buen estado.
Desgaste en partes metálicas Ninguno.
Condiciones del piloto: Desgaste en partes metálicas Ninguno.
Resortes Ninguno.
Cambio de partes blandas del kit de refacciones: Sí
Verificación de: Fugas Sin fugas Sello Sella correctamente.
Punto de ajuste 54 psig
Simulaciones de flujo No. Arranque Bueno.
Observaciones: Se cambian los internos del regulador.

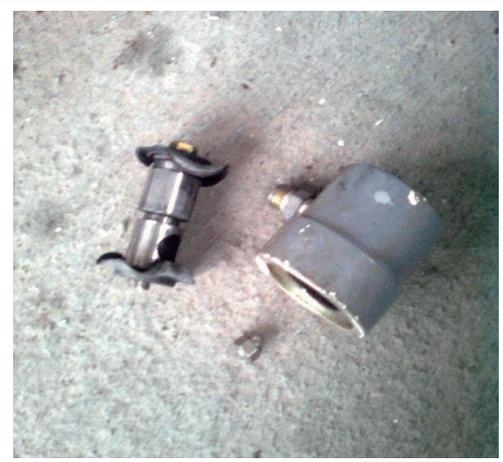
TAG: PRV-1 Industrial Patrona, S.A. de C.V.

Condiciones del cuerpo:
Orificios Buen estado. Resortes Buen estado.

Desgaste en partes metálicas Ninguno.

Condiciones del piloto:
Desgaste en partes metálicas Ninguno.

Resortes Ninguno.

Verificación de:
Fugas Sin fugas Sello Sella correctamente.

Punto de ajuste 250 psig

Simulaciones de flujo No. Arranque Bueno.

Cambio de partes blandas del kit de refacciones: Sí

Observaciones: Se cambian los internos del regulador.

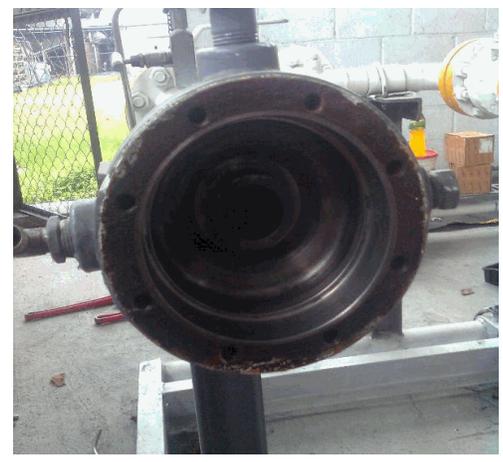
TAG: PRV-2 Industrial Patrona, S.A. de C.V.

Condiciones del cuerpo:
Orificios Buen estado. Resortes Buen estado.

Desgaste en partes metálicas Ninguno.

Condiciones del piloto:
Desgaste en partes metálicas Ninguno.

Resortes Ninguno.

Verificación de:
Fugas Sin fugas. Sello Sella correctamente.

Punto de ajuste 225 psig

Simulaciones de flujo No. Arranque Bueno.

Cambio de partes blandas del kit de refacciones: Sí

Observaciones: Se cambian los internos del regulador.

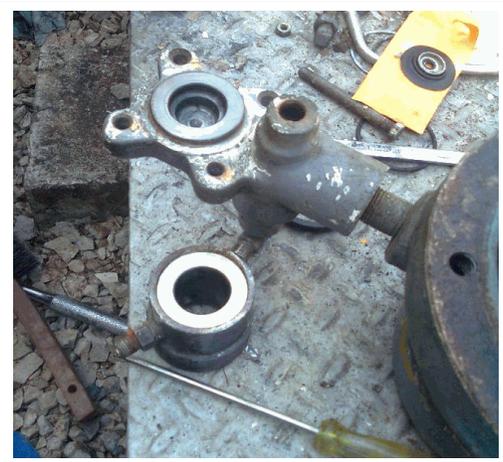
TAG: PRV-1 Interconexión

Condiciones del cuerpo:
Orificios Buen estado. Resortes Buen estado.

Desgaste en partes metálicas Ninguno.

Condiciones del piloto:
Desgaste en partes metálicas Ninguno.

Resortes Ninguno.

Verificación de:
Fugas Sin fugas Sello Sella correctamente.

Punto de ajuste 300 psig

Simulaciones de flujo No. Arranque Bueno.

Cambio de partes blandas del kit de refacciones: Sí

Observaciones: Se cambian los internos del regulador.

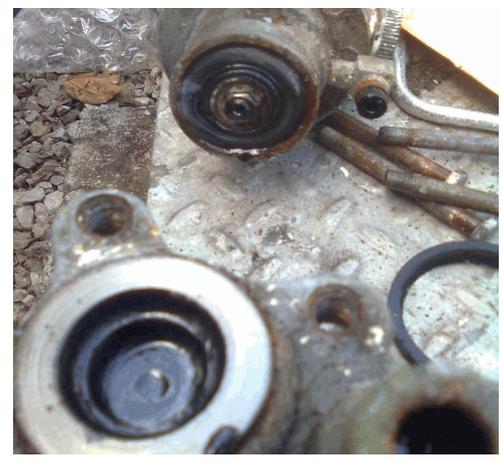
TAG: PRV-2 Interconexión

Condiciones del cuerpo:
Orificios Buen estado. Resortes Buen estado.

Desgaste en partes metálicas Ninguno.

Condiciones del piloto:
Desgaste en partes metálicas Ninguno.

Resortes Ninguno.

Verificación de:
Fugas Sin fugas Sello Sella correctamente.

Punto de ajuste 270 psig

Simulaciones de flujo No. Arranque Bueno.

Cambio de partes blandas del kit de refacciones: Sí

Observaciones: Se cambian los internos del regulador.
